2ª Resposta ao Requerimento de Comissão 614/2021

Ofício GAB-SMMA/EXTERNO nº 1290/2021

RELATÓRIO FISCAL

ASSUNTO: VISTORIA CONJUNTA COM EQUIPE TÉCNICA DA SEMAD NA EMPABRA – EMPRESA DE MINERAÇÃO PAU BRANCO – MINA CORUMI

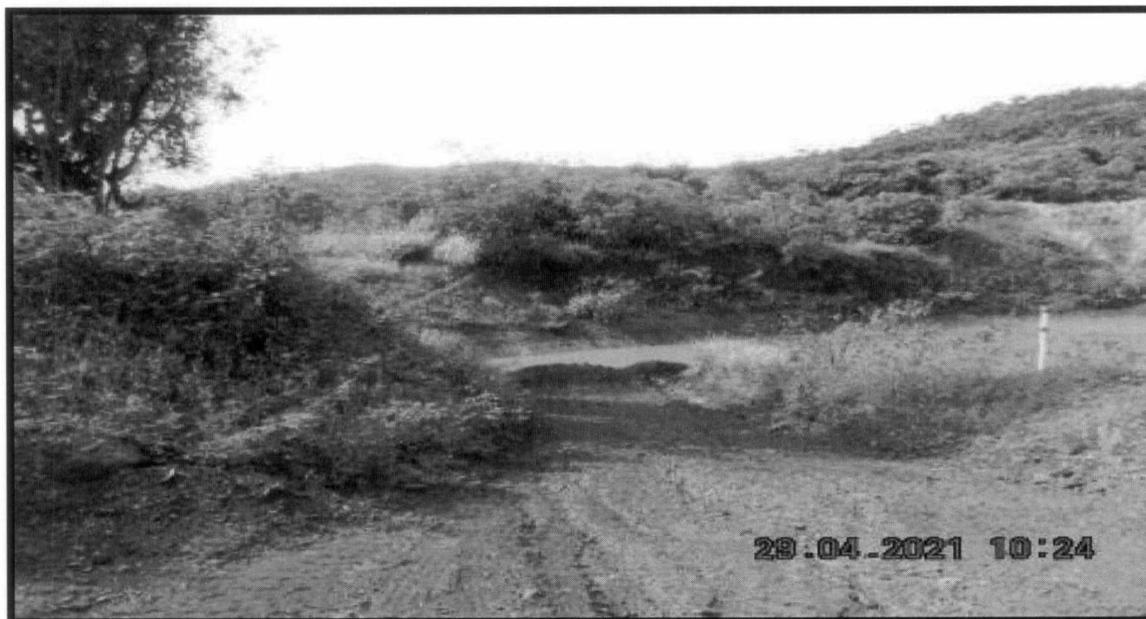
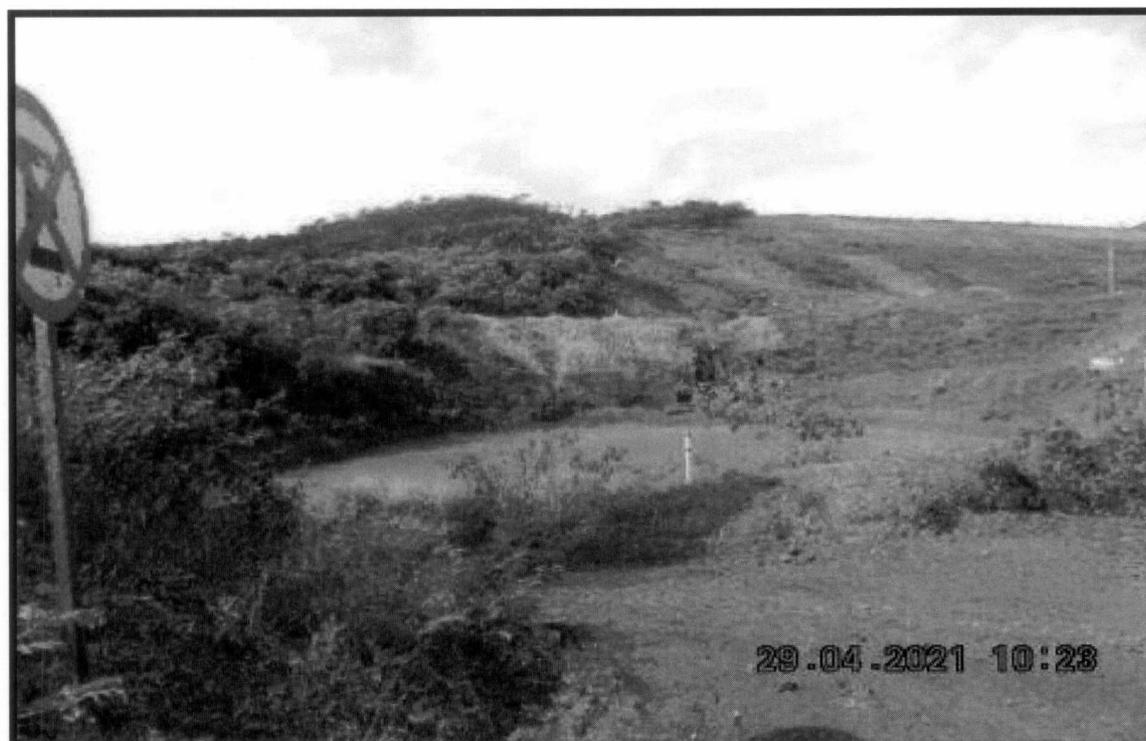
FOTOS 01 E 02 - 1º SUMP COM PRESENÇA DE ÁGUA DAS CHUVAS.

No espaço ocupado pelo empreendimento foram observados 04(quatro) Sumps estando eles com águas provenientes das chuvas e retenção de particulados oriundos das pilhas de rejeitos.

Logo na entrada da mina consta o primeiro SUMP e o mesmo apresentava com baixo volume de água e não foi constatado escoamento de resíduos para fora da mina.

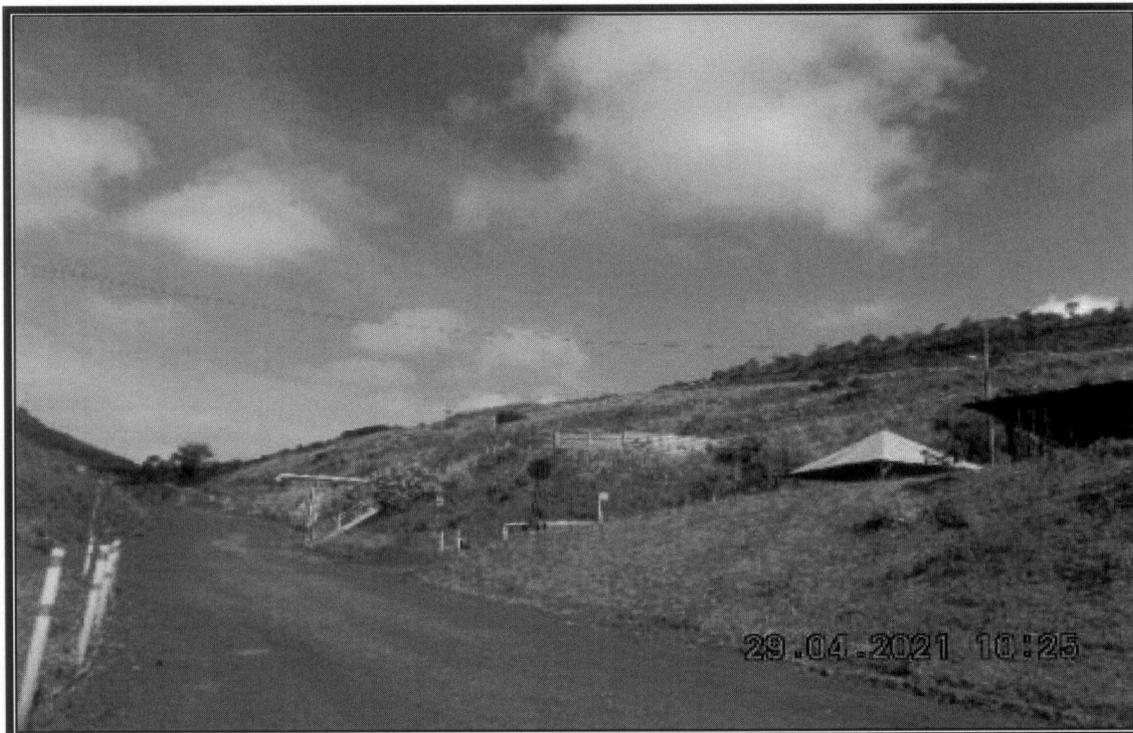
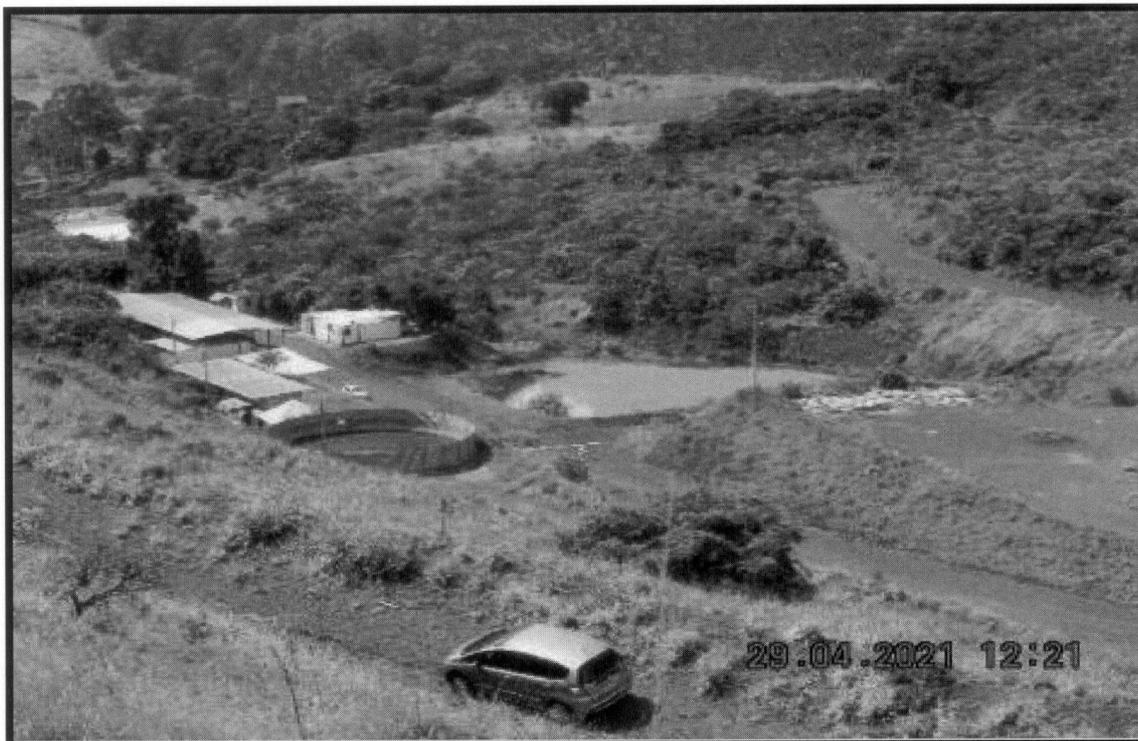
Foto 03 E 04

Os taludes afastados da cava de lavra foram os primeiros a passar pelo processo de recuperação da vegetação. Na atual vistoria foi observado que havia uma quantidade significativa de vegetação em desenvolvimento, apesar da existência de pontos com falhas e exposição do solo às intempéries podendo surgir ravinamento com posterior evolução para voçorocas. (fotos 03,05,06,07 e 08)

RESERVATÓRIO DE ÁGUA, VISTA PARCIAL DO TALUDE DE DIVISA COM O PARQUE DA BALEIA E PRIMEIRO SUMP. (ENTRADA DA MINERADORA)

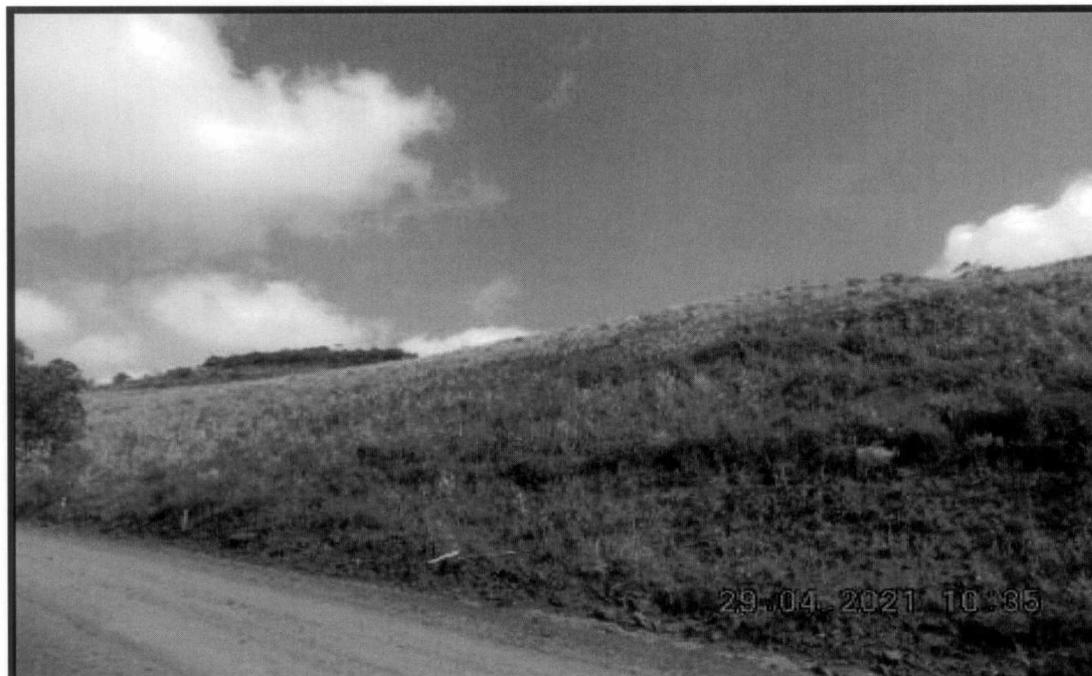
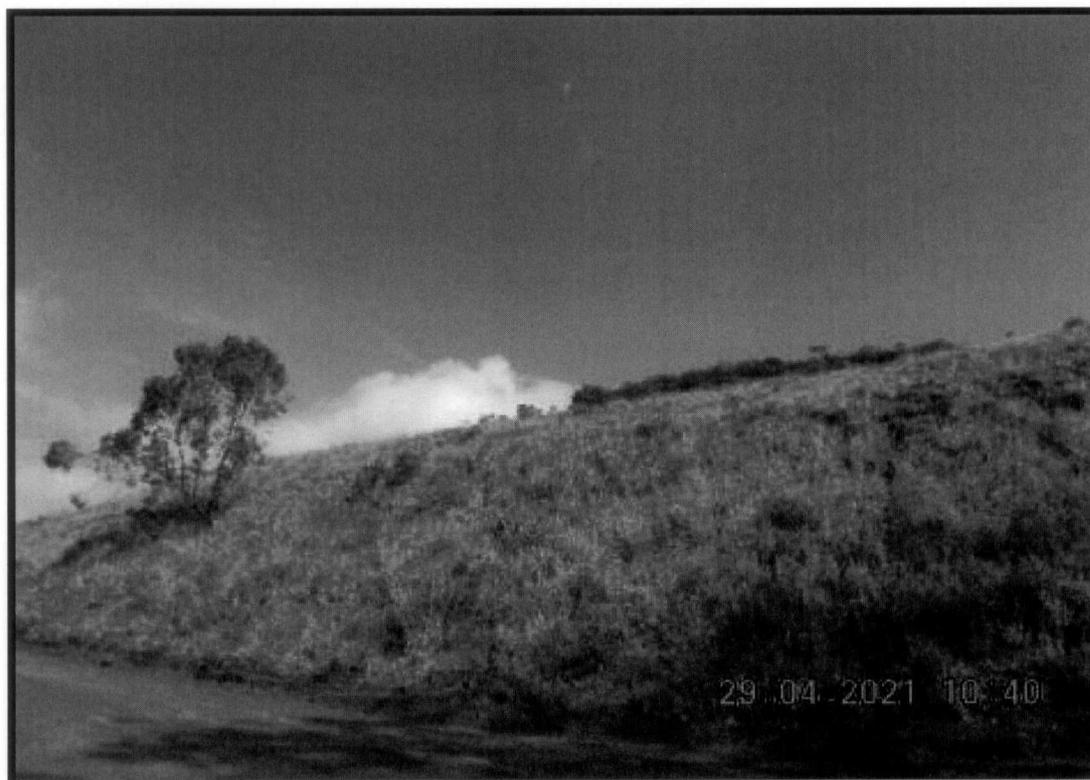
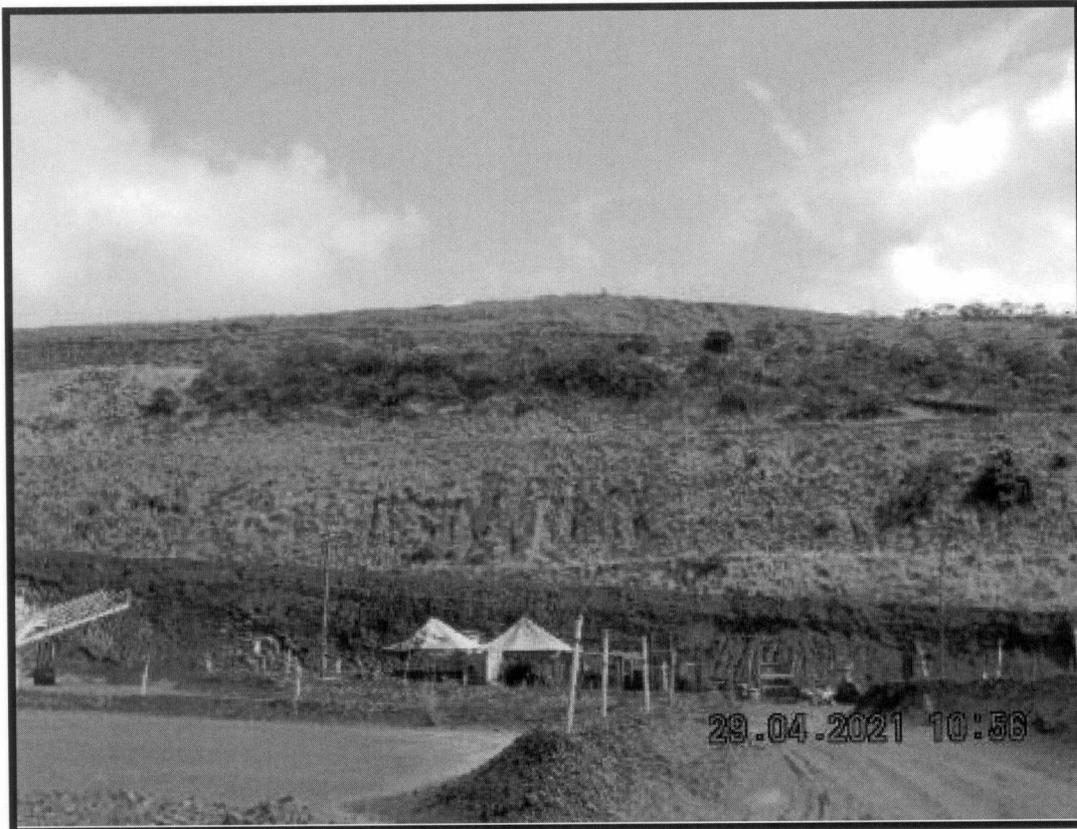
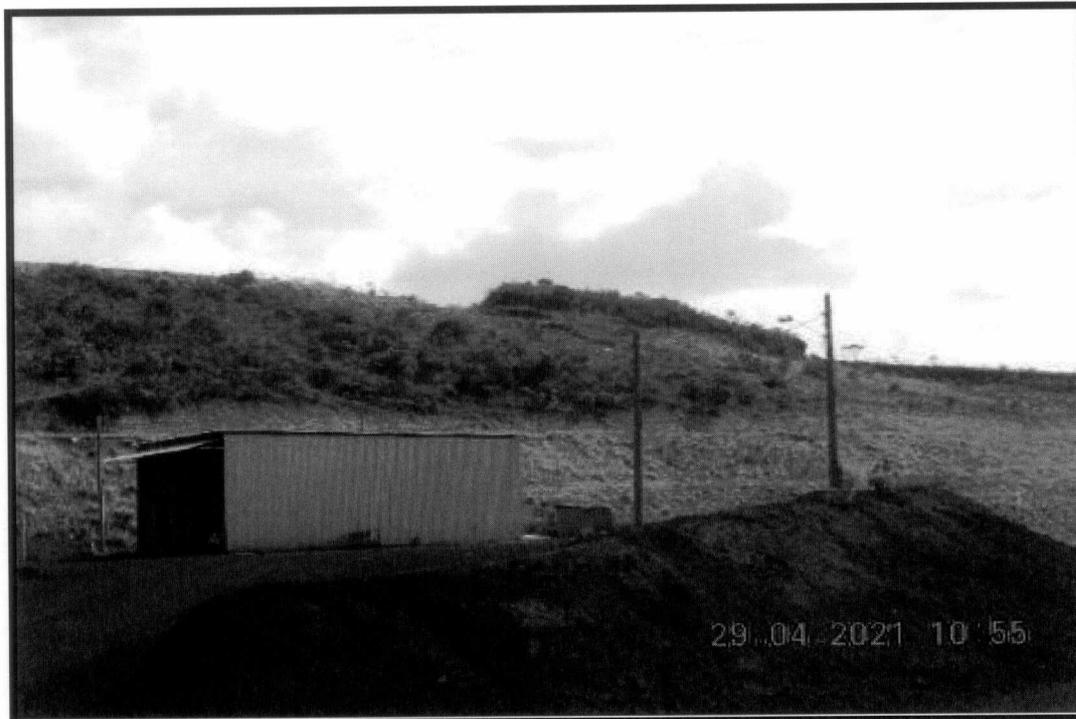
FOTO 05 ,06,07

VISTA DO TALUDE DIVISA COM PARQUE DA BALEIA, VEGETAÇÃO EM CRESCIMENTO, MAS CONSTAM AINDA ALGUNS PONTOS COM FALHAS COM RISCO DE EROSIÃO.

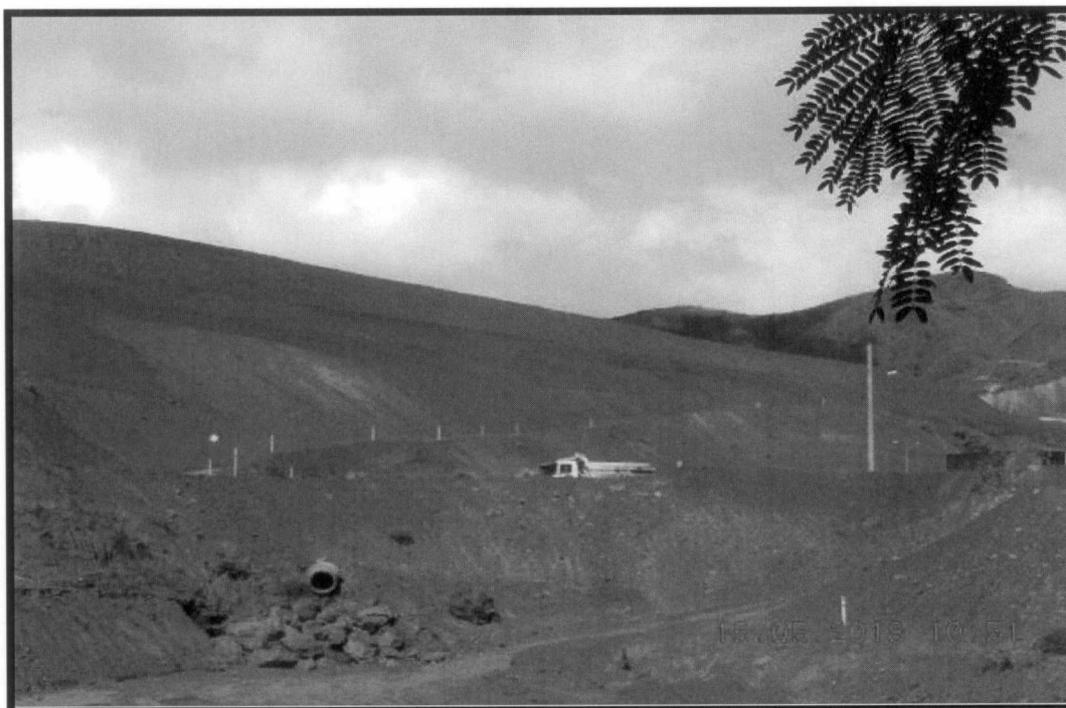
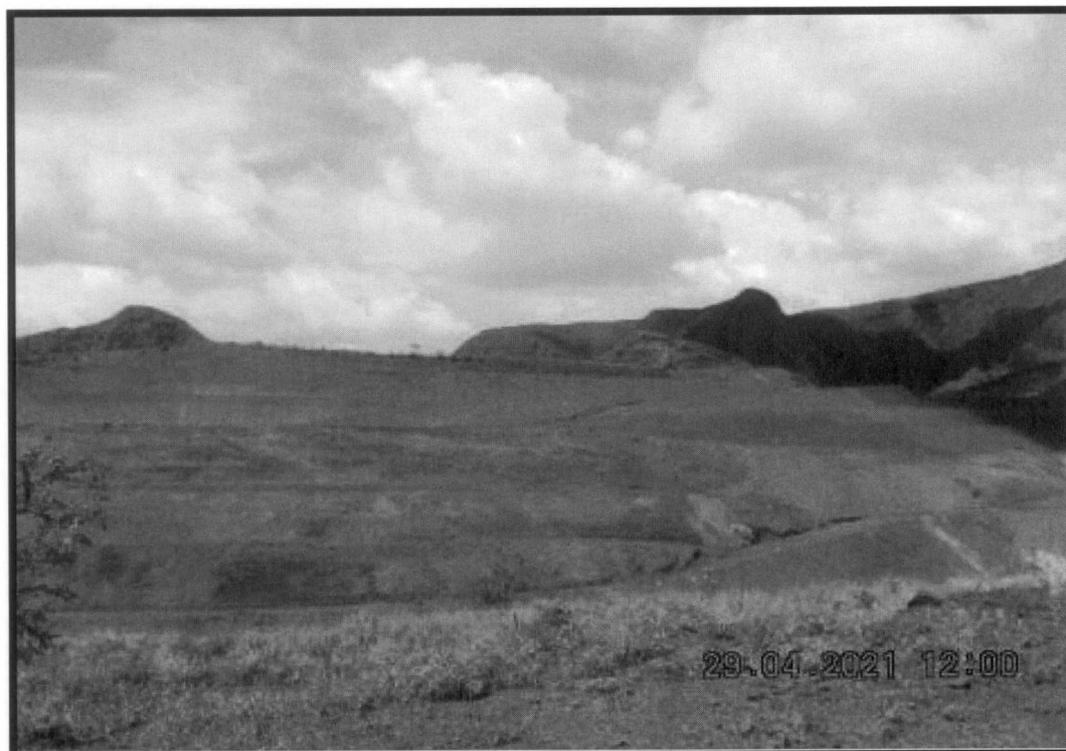
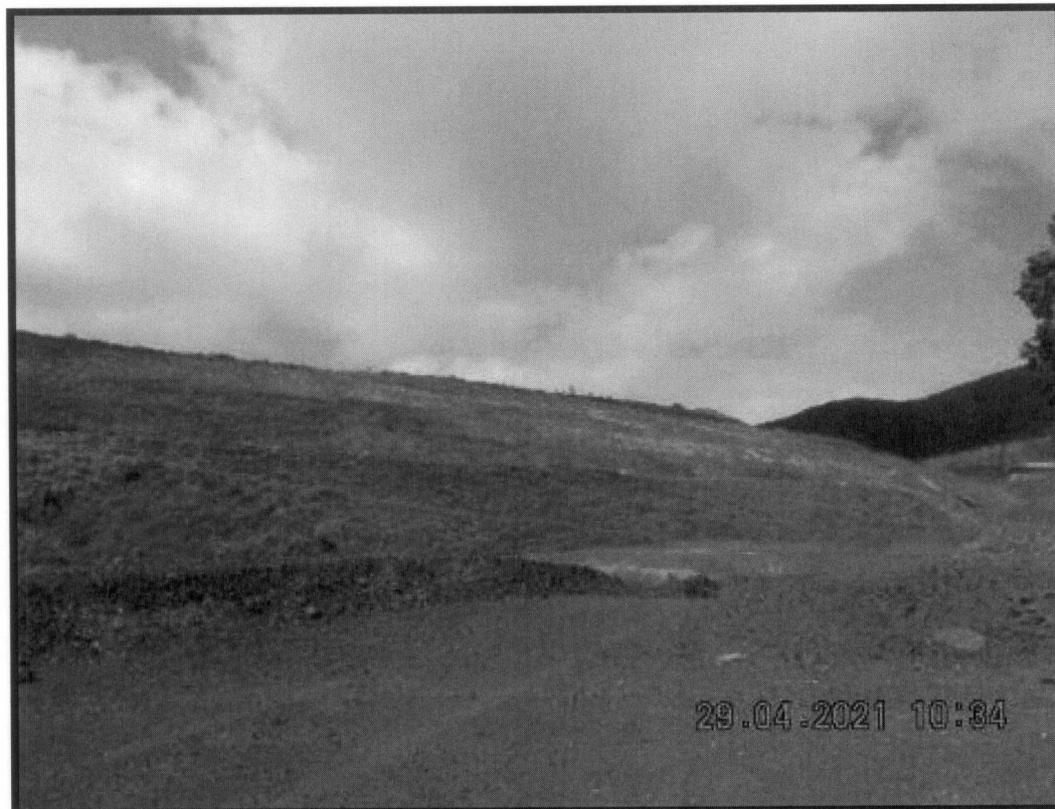
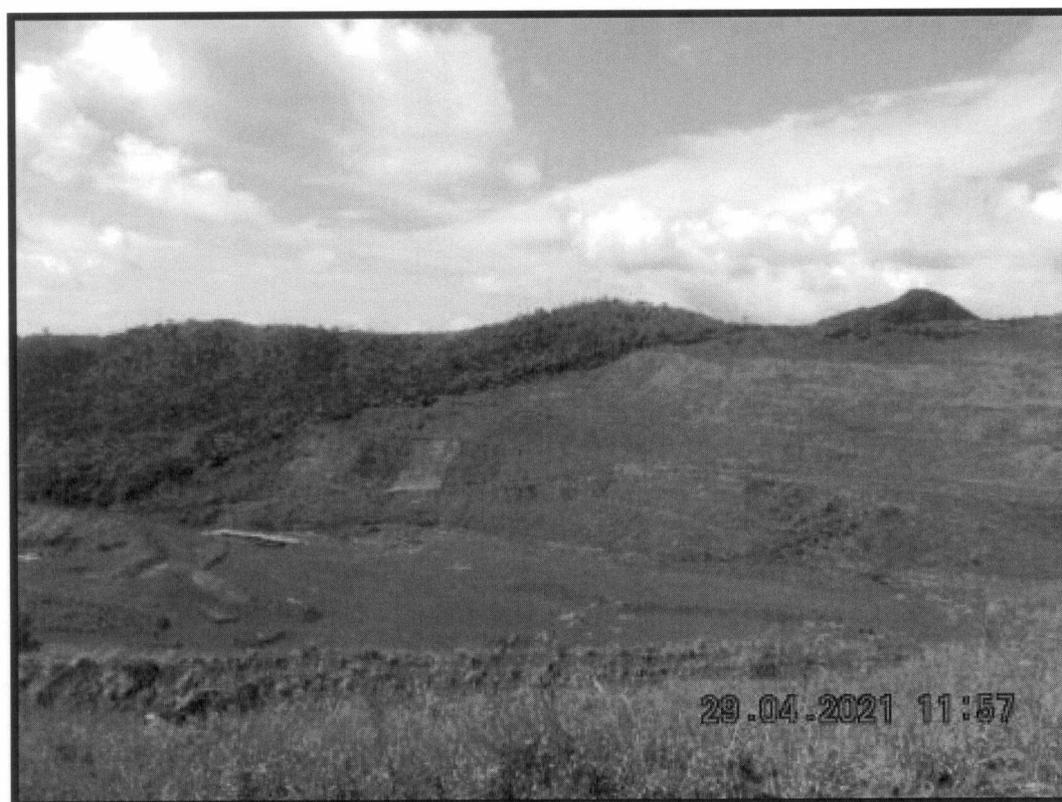
TALUDES EM PROCESSO DE RECUPERAÇÃO DA VEGETAÇÃO. FOTOS 09 a 12

Em relação a vistoria efetuada em 2018, foi observado que os taludes das antigas pilhas de rejeitos constam agora com vegetação em desenvolvimento, apesar de ainda existir muitos pontos com falhas. (ver fotos 10,11 e 12)

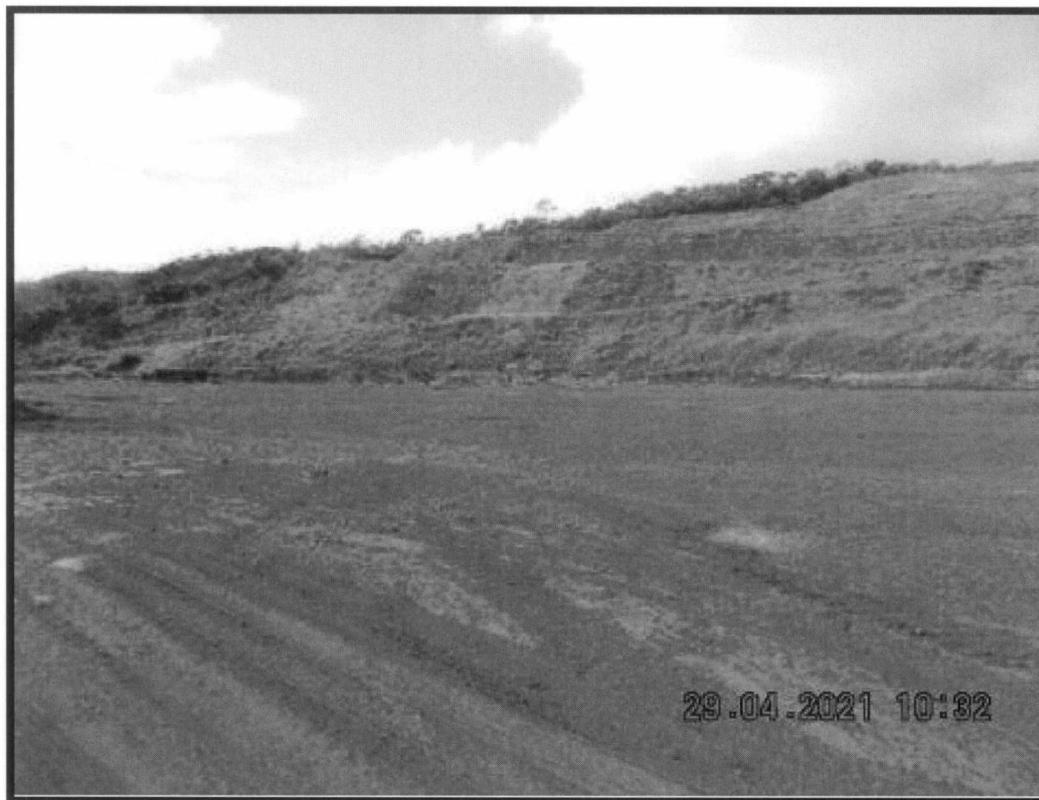
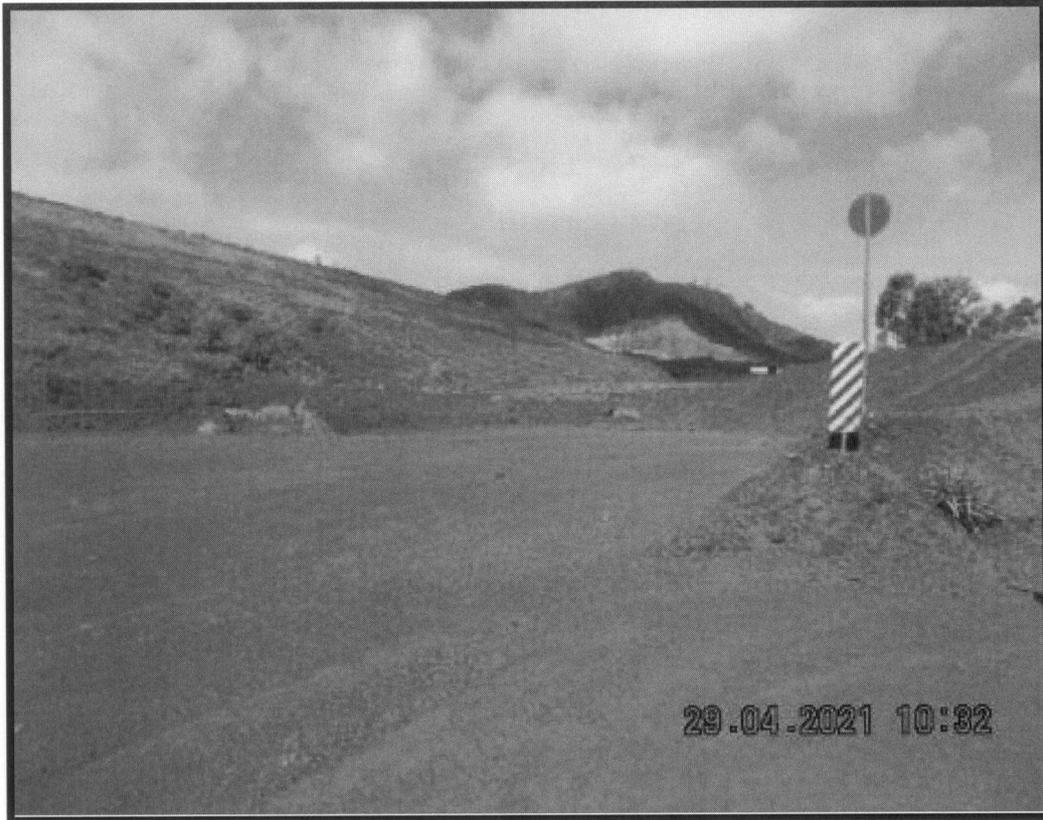
FOTOS 13 e 14

PÁTIO DE ESPERA DE RESIDUOS, CONSTAVA VAZIO NO MOMENTO DA VISTORIA.

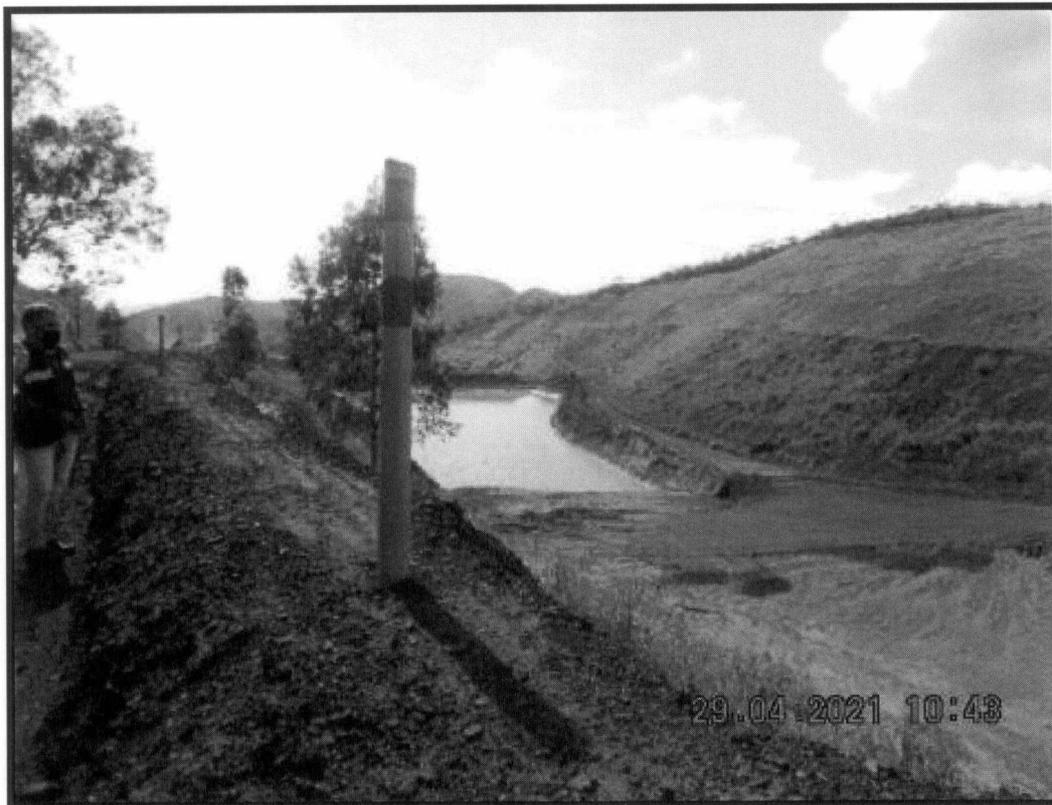
O 2º (segundo) Sump apresentava volume maior de água e retenção dos rejeitos.

FOTO 15 - 2º SUMP COM ÁGUA DE CHUVA

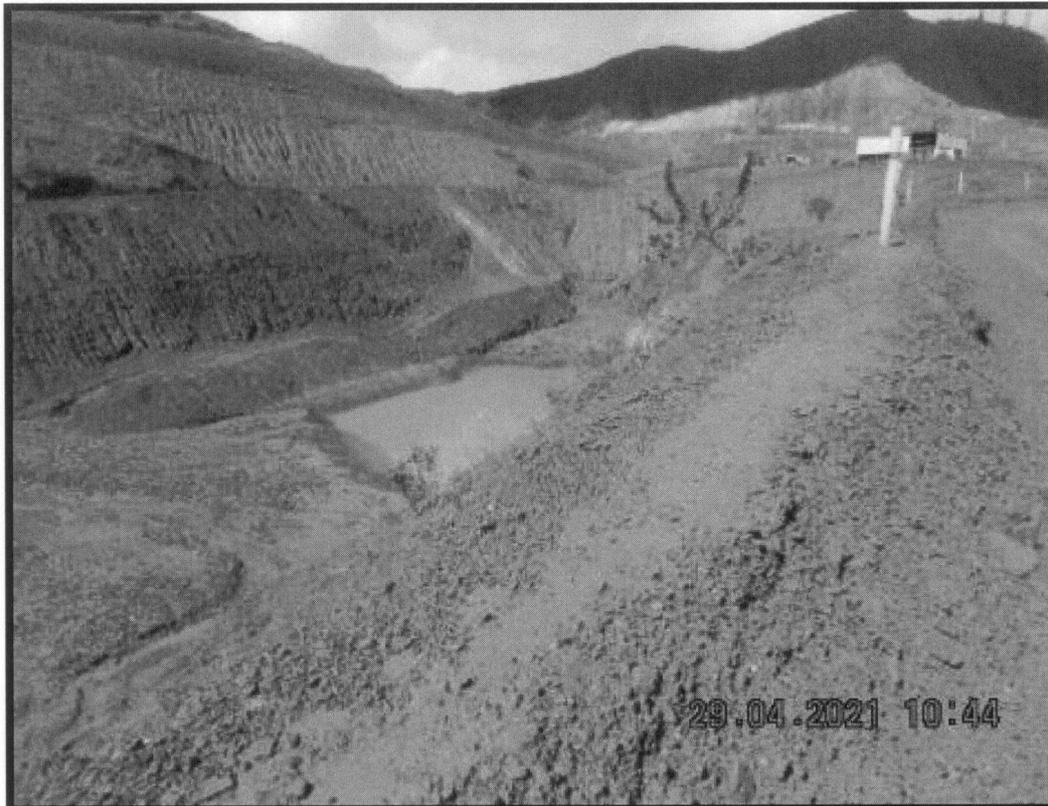
O 3º (terceiro) Sump estava com volume menor de água, mas com maior quantidade de resíduos provenientes das pilhas de rejeitos.

FOTO 16 - 3º SUMP COM ÁGUA DAS CHUVAS

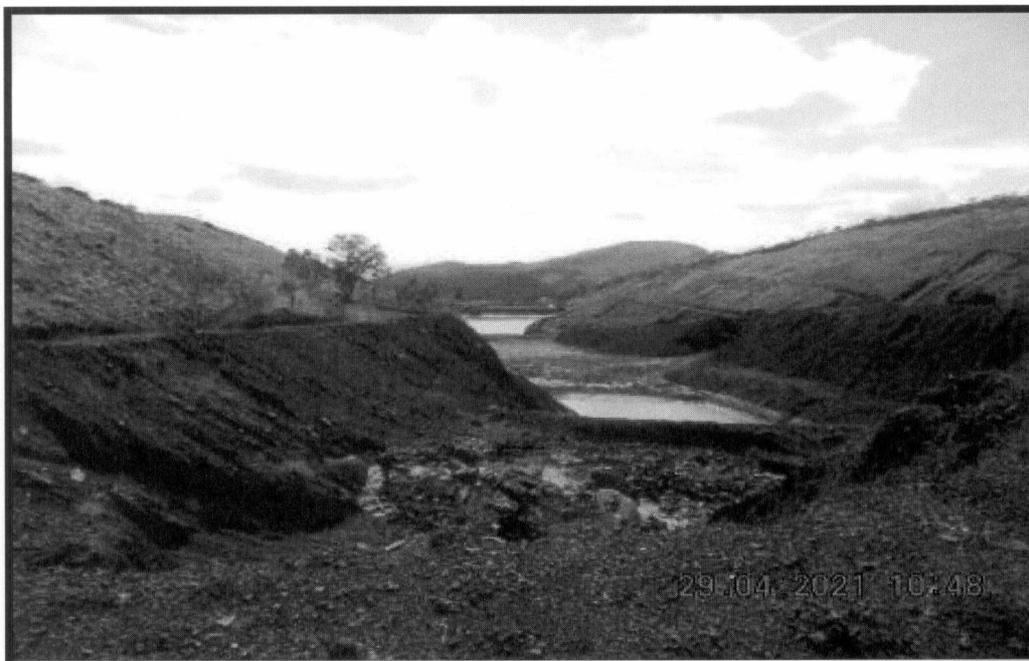
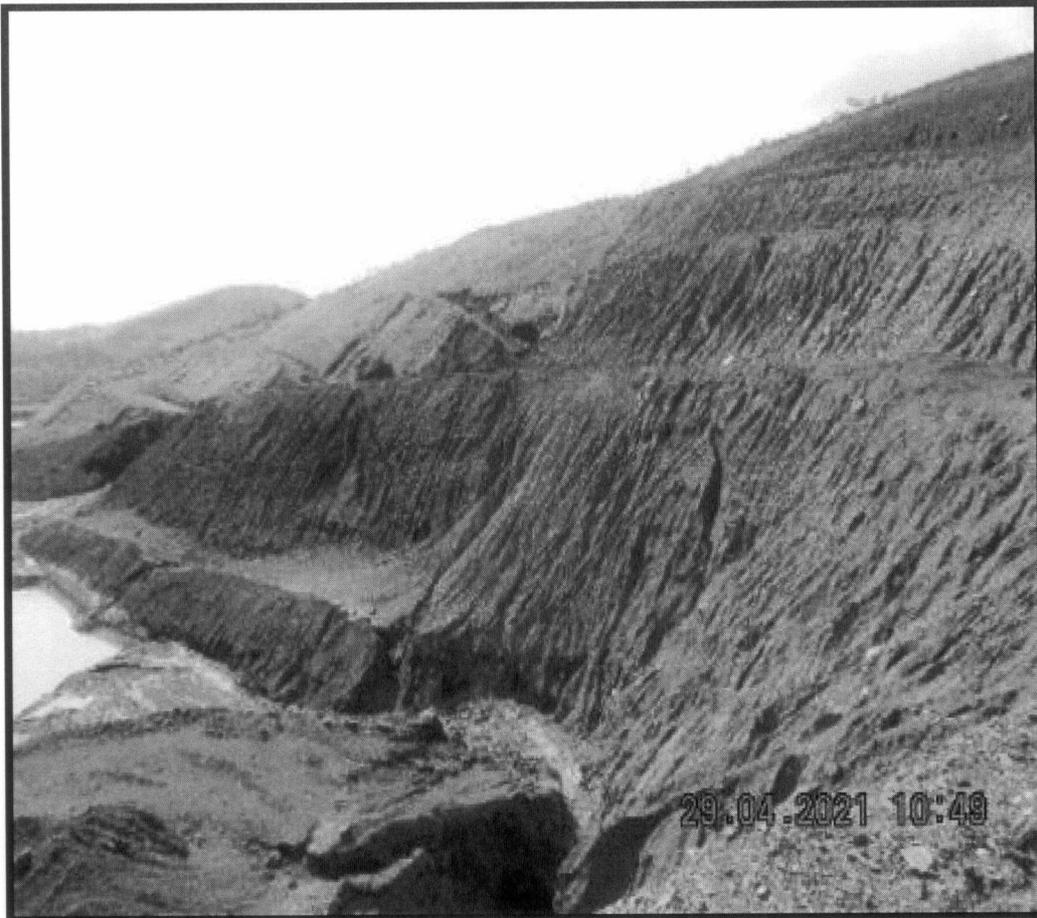
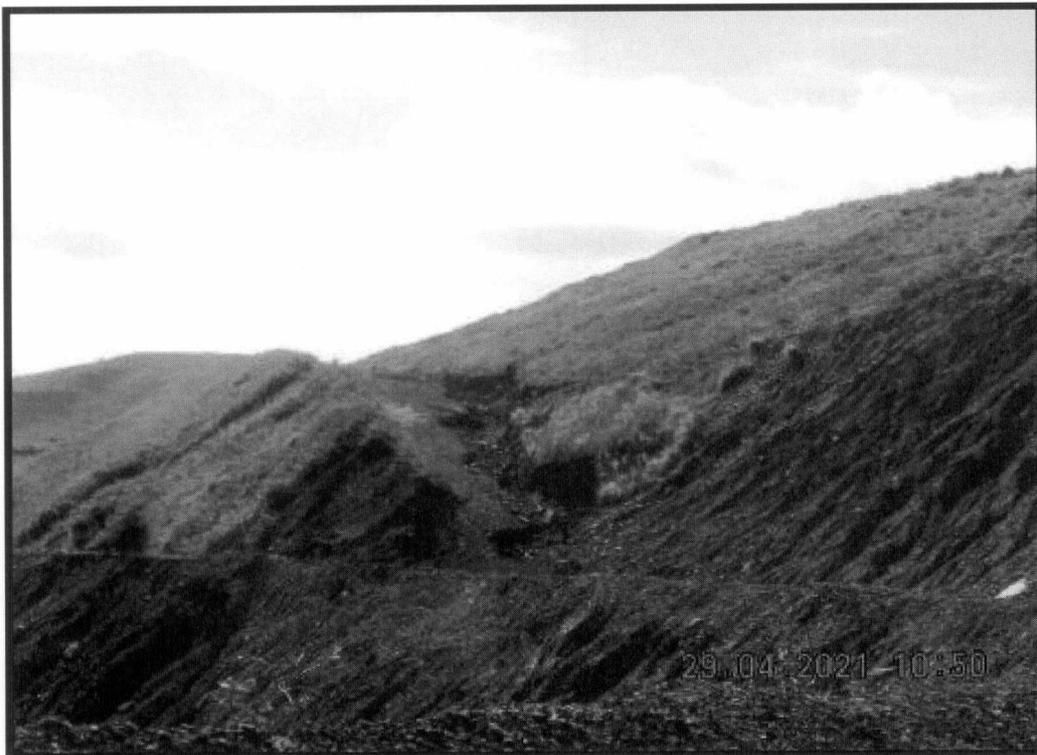
PILHAS DE REJEITOS COM INÍCIO DE RAVINAS, RESÍDUOS FORAM PARA OS SUMPS.
FOTOS 17; 18 e 19

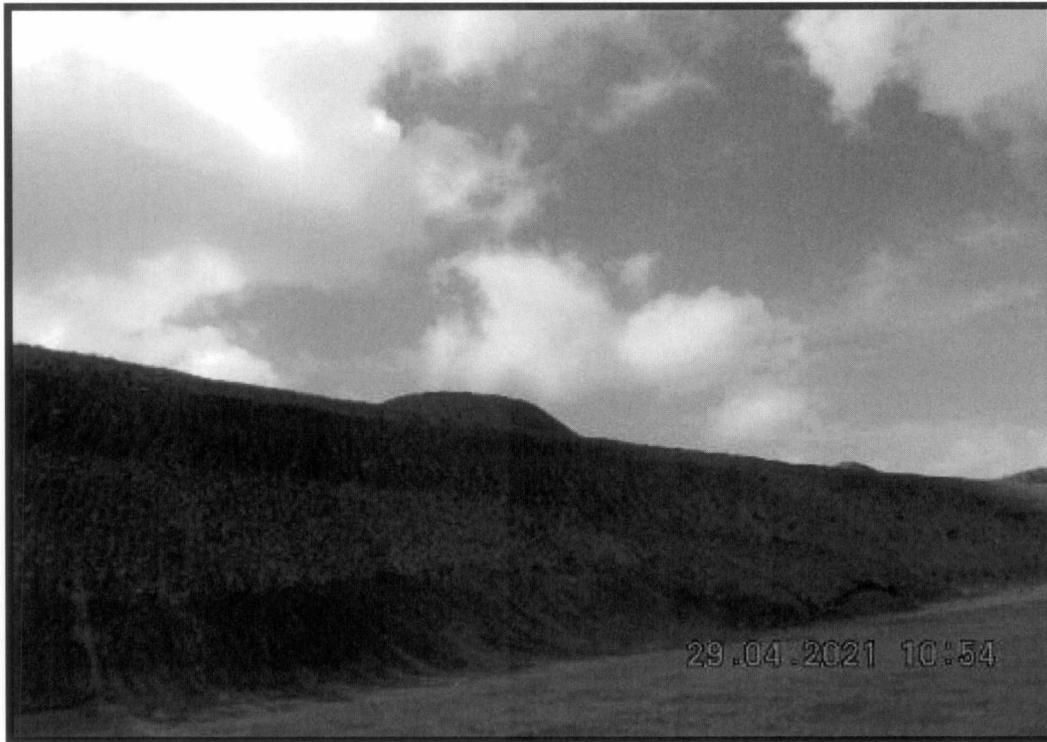
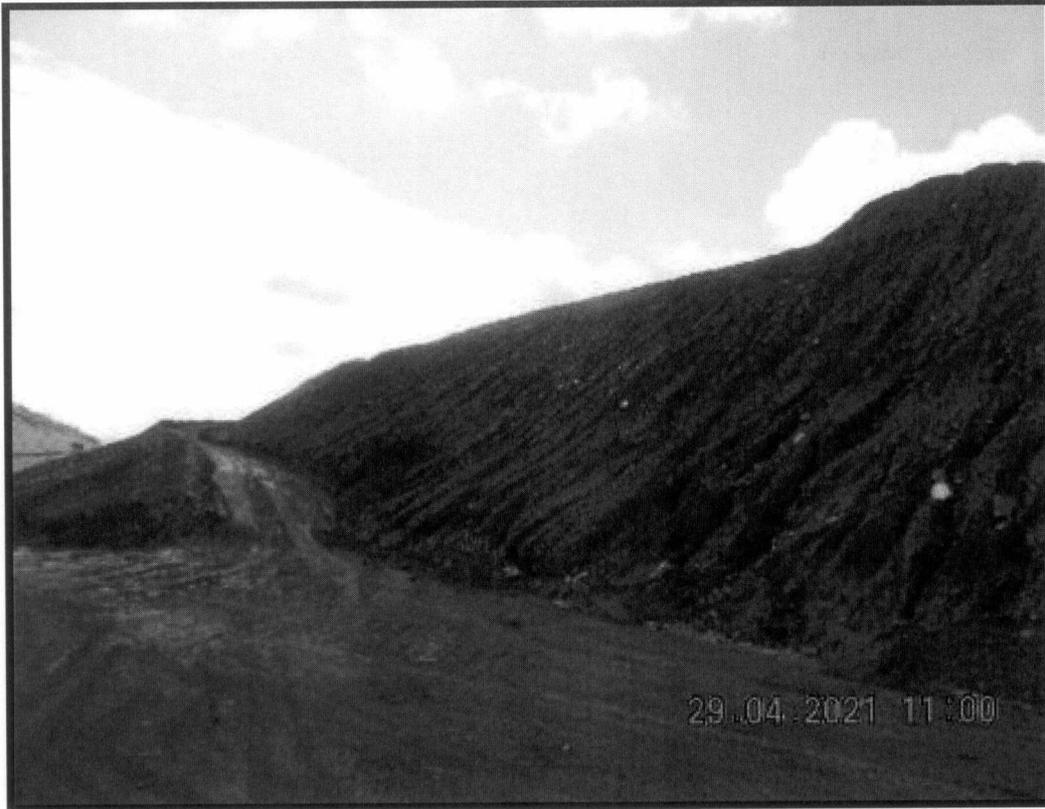
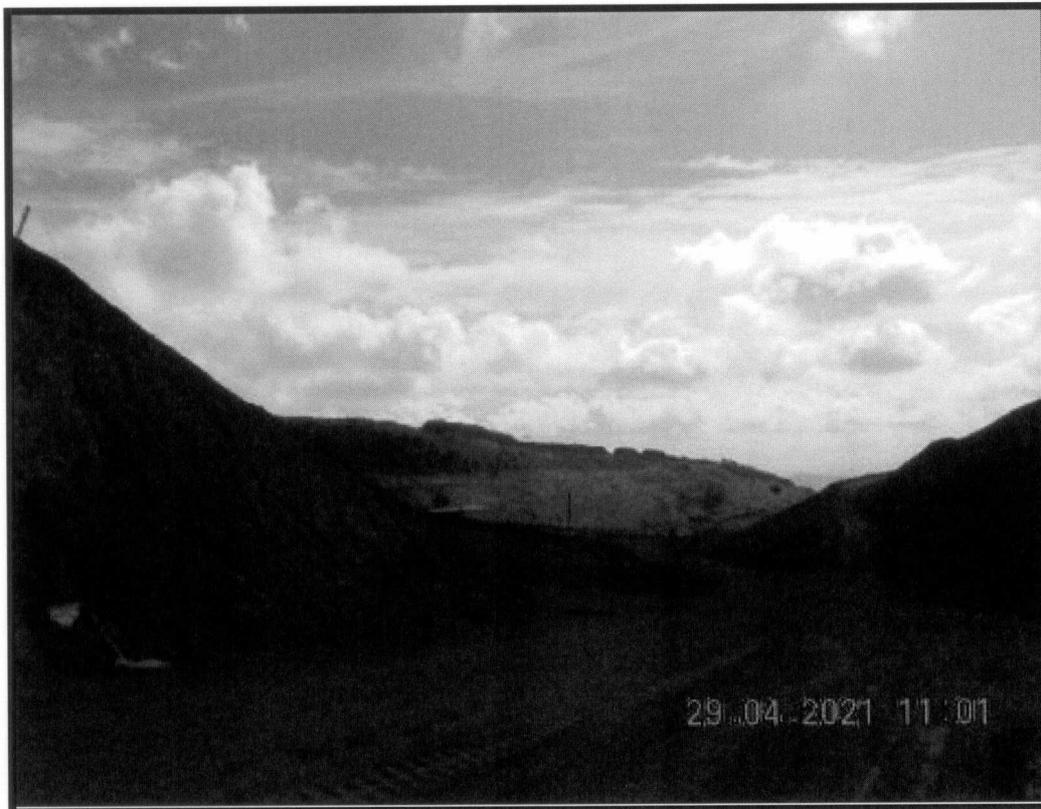
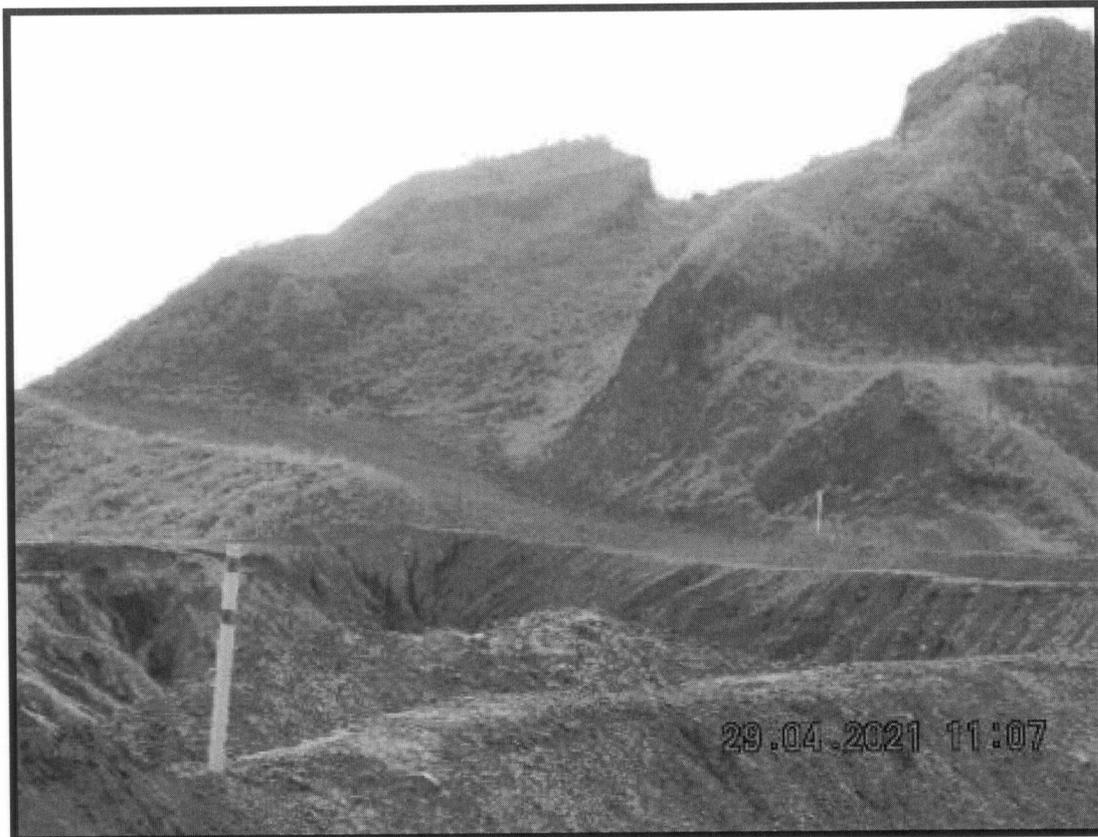
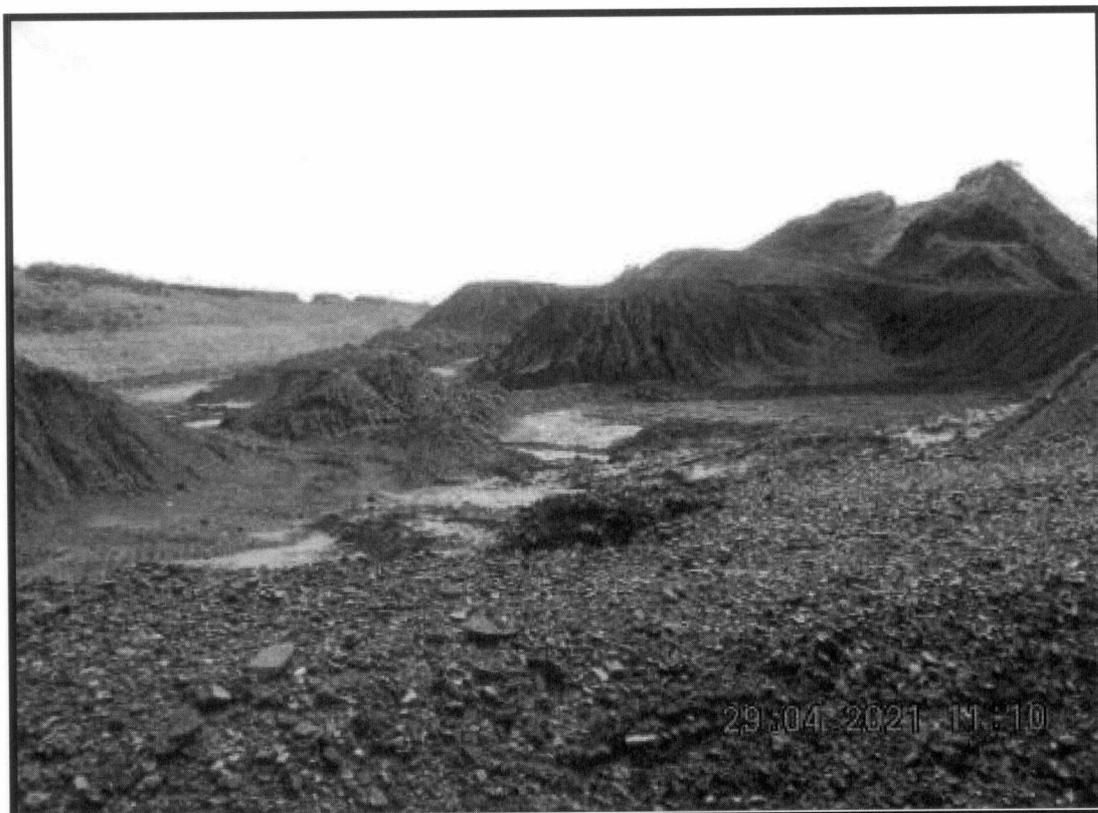
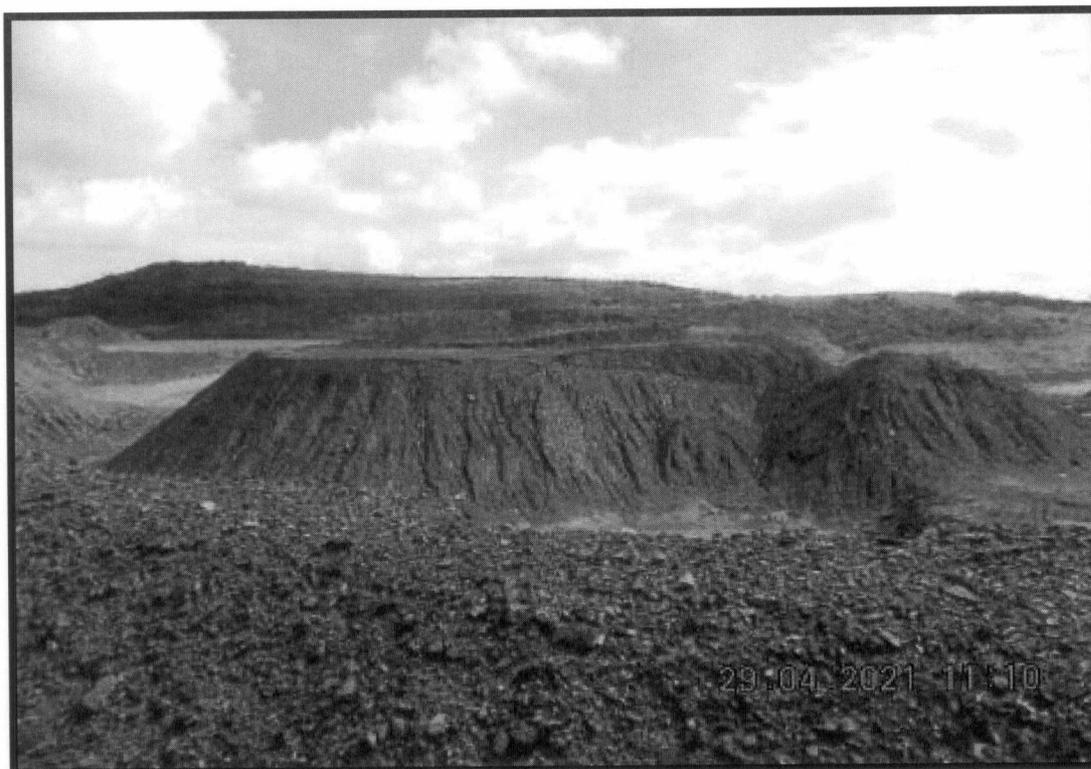
FOTOS 20; 21;22;23;24 e 25

Além deste local foram constatadas outras pilhas de rejeitos mais recentes e outros resíduos remanescentes, os quais estavam armazenados nos mesmos espaços verificados na vistoria de 2018. (fotos 20 a 25)

PILHAS DE REJEITOS
