2ª Resposta ao Requerimento de Comissão 614/2021

Ofício GAB-SMMA/EXTERNO nº 1290/2021

RELATÓRIO FISCAL

ASSUNTO: VISTORIA CONJUNTA COM EQUIPE TÉCNICA DA SEMAD NA EMPABRA – EMPRESA DE MINERAÇÃO PAU BRANCO – MINA CORUMI

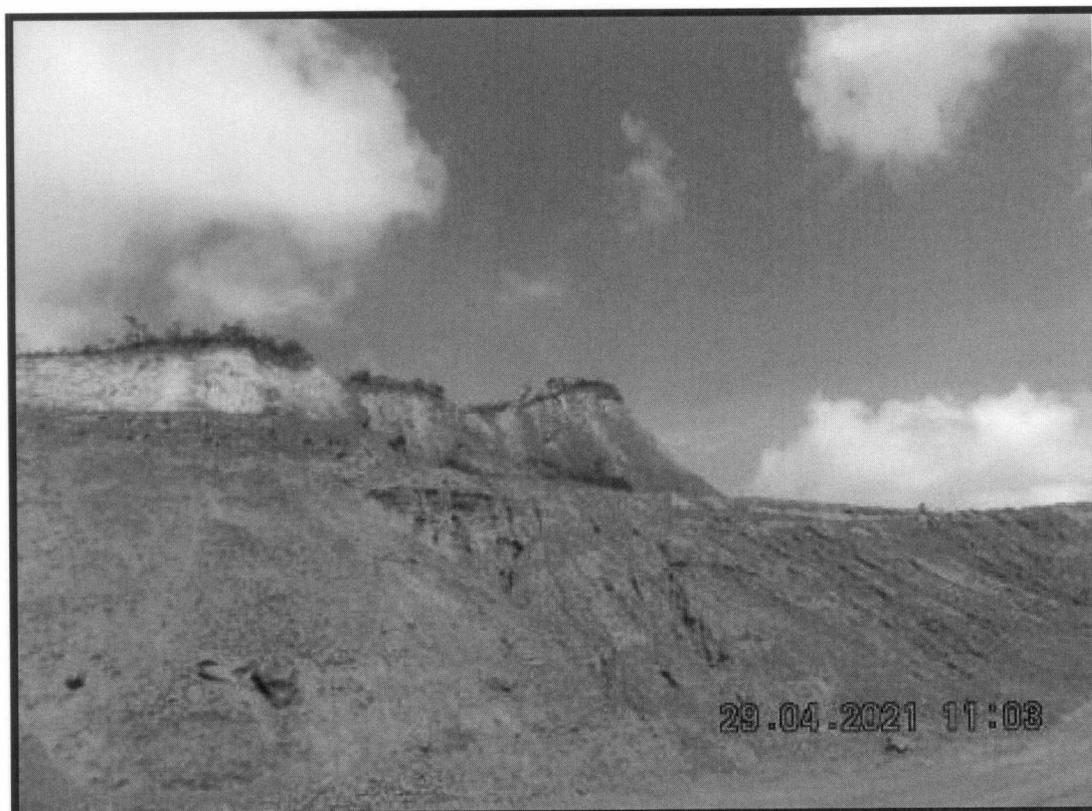
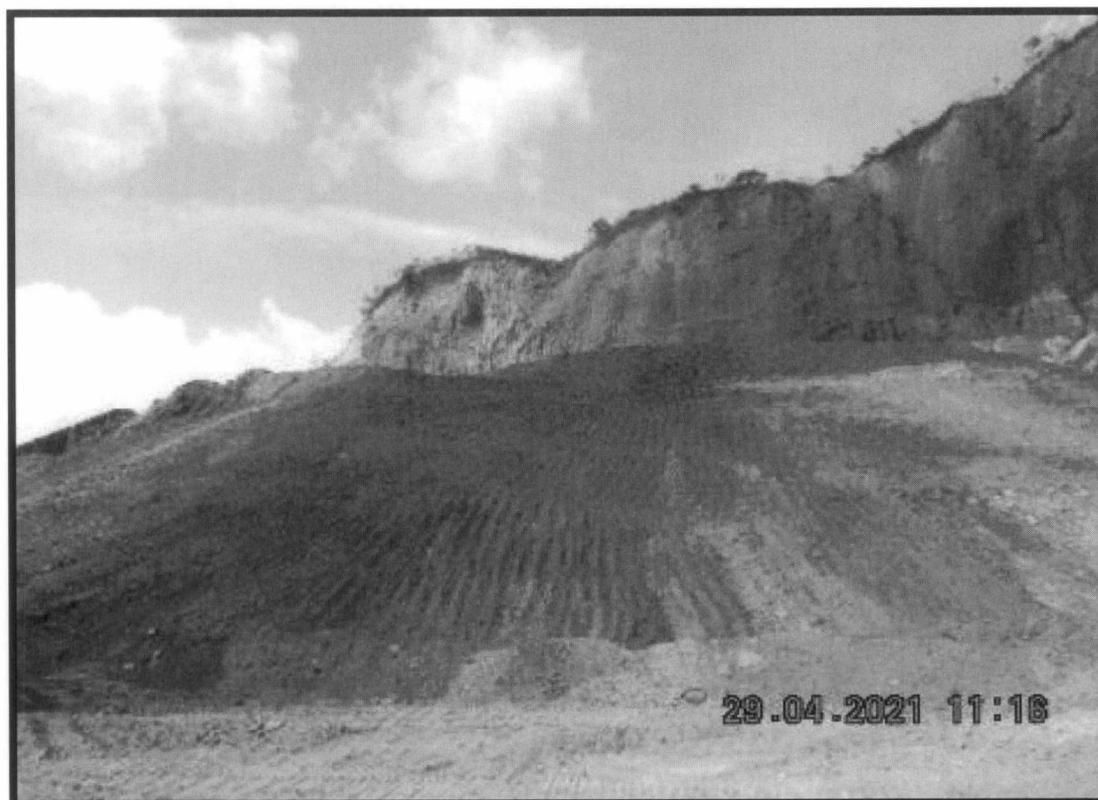
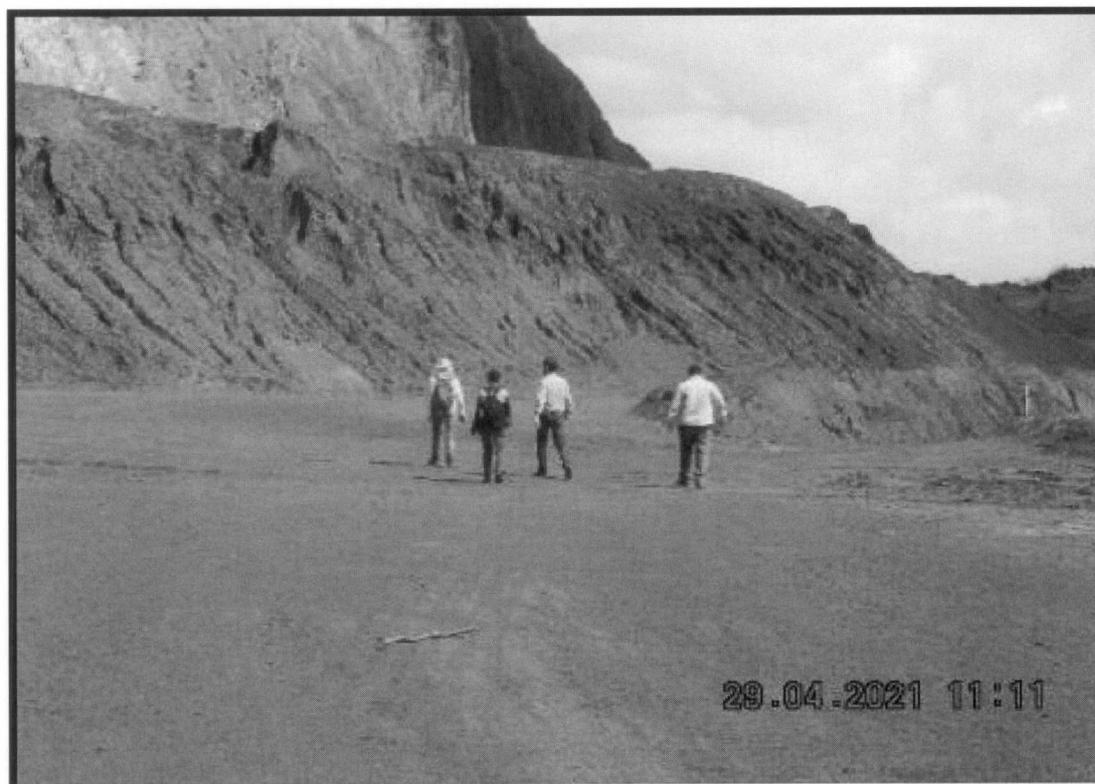
FOTOS 26;27 e 28

Verificando outros espaços da mina, foram constatadas pilhas de rejeitos bem próximas ao paredão, havendo no local uma máquina (pá carregadeira) alinhando as pilhas. Visualmente não foi possível constatar efetivamente se haveria alguma intervenção neste paredão. A situação também foi verificada pelos técnicos da SEMAD.

ÁREA DE REJEITO NA ENCOSTA DO PAREDÃO.

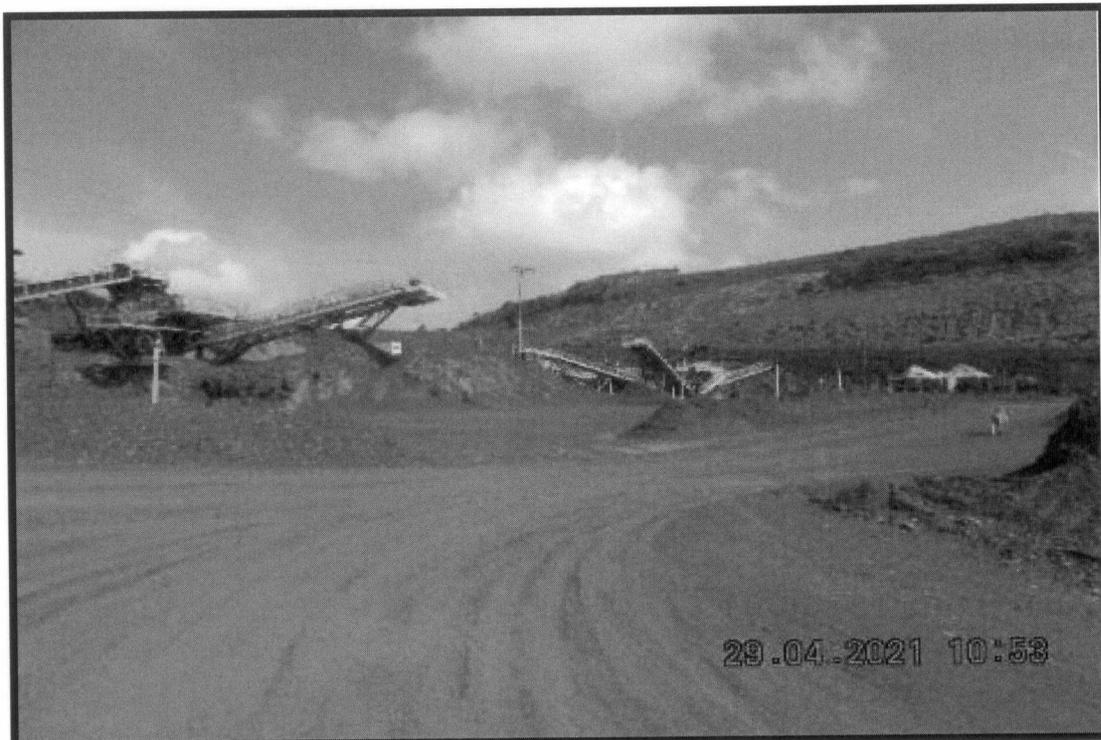
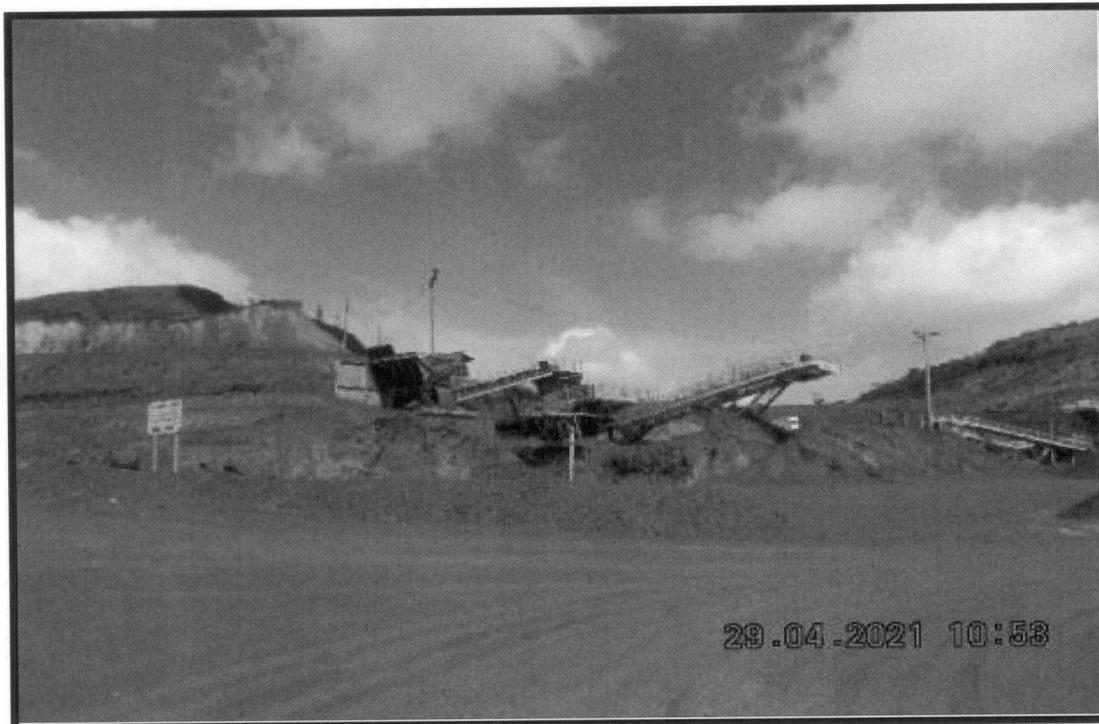
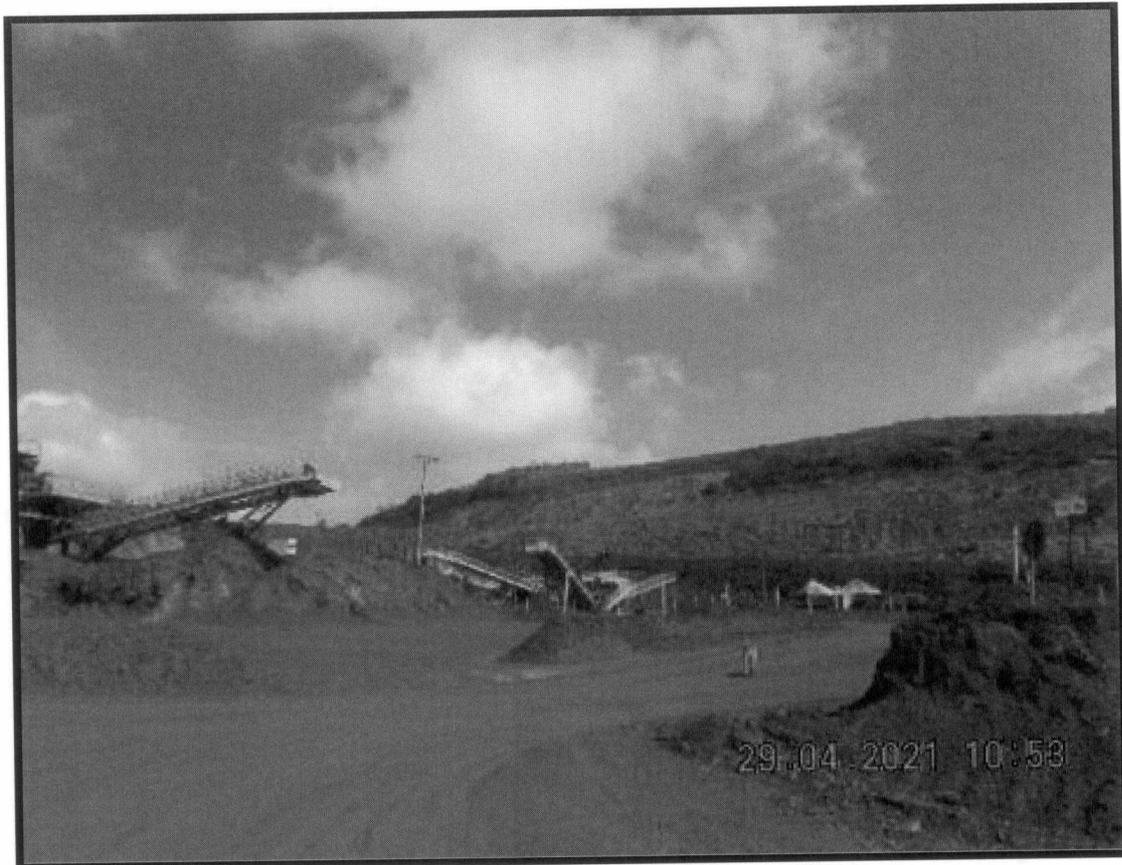
FOTOS 29;30 e 31

Foram visualizadas outras máquinas que constavam desligadas. (Fotos 29,30 e 31)

MÁQUINAS NÃO CONSTAVAM EM ATIVIDADE.

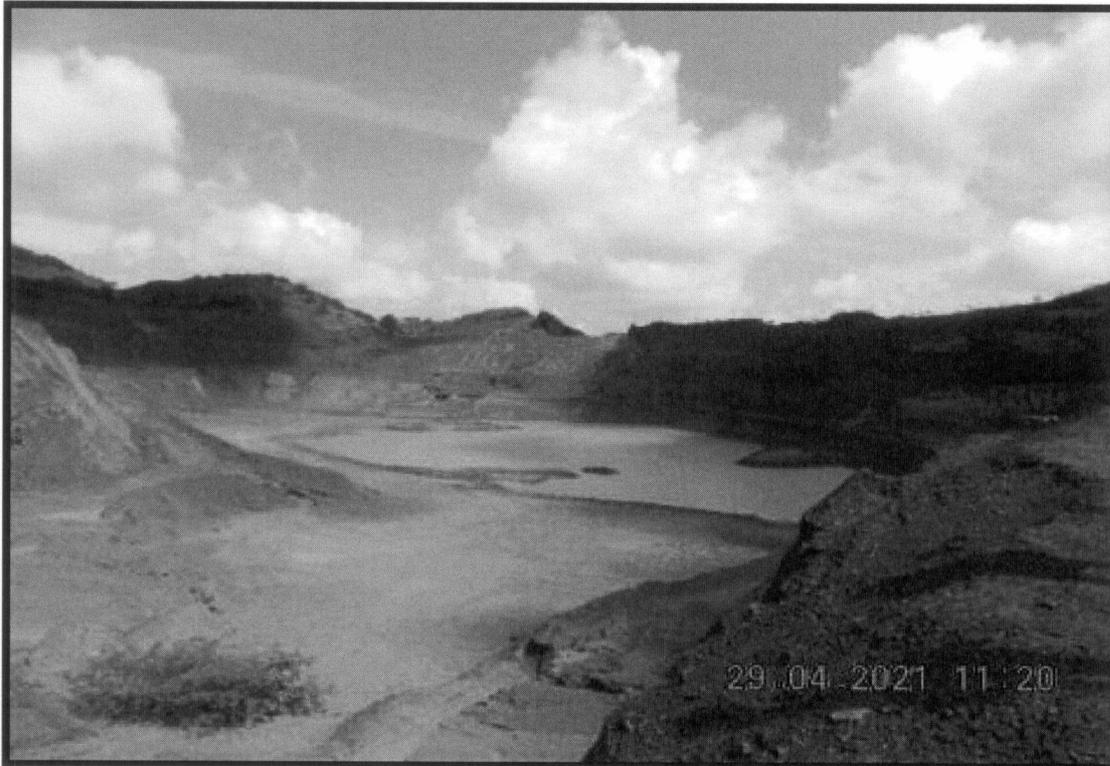
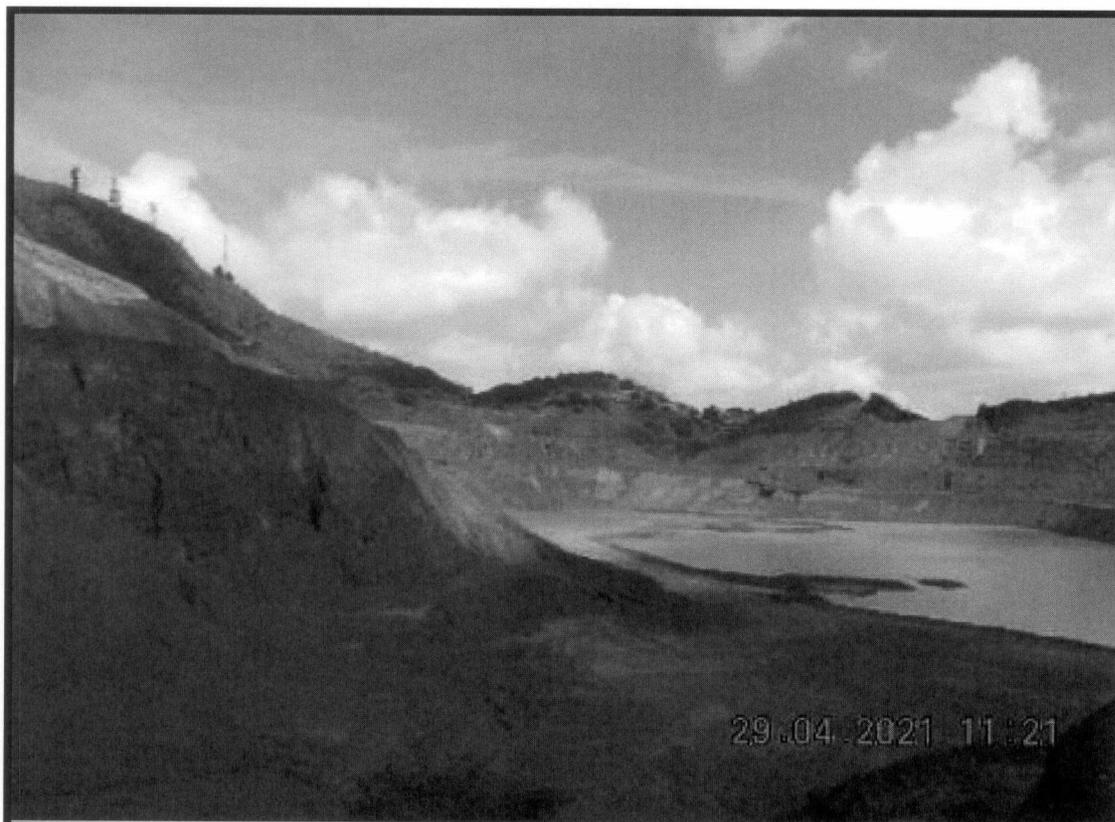
FOTOS 35 e 36

O 4º (quarto) Sump está localizado na cava da lavra que no momento da vistoria estava paralisada

Este último dispositivo de retenção apresentava volume significativo de água, havendo sinais de carreamento de resíduos os quais eram provenientes dos taludes do entorno.

Foi observado que os taludes no entorno da cava se encontram em processo de erosão (ver fotos 35,36,37 e 37A)

Toda a encosta próxima a área da lavra ainda se encontra sem nenhuma recuperação da vegetação conforme pode ser visualizado nas fotos 35;36 ;37 e 37A. Além disso, as imagens mostram erosões da encosta com formação de ravinas e possível início de voçoroca.

ÁREA DE LAVRA CONSTANDO INATIVA NO MOMENTO DA VISTORIA E SUMP COM VOLUME RAZOÁVEL DE ÁGUA PROVENIENTE DAS CHUVAS.

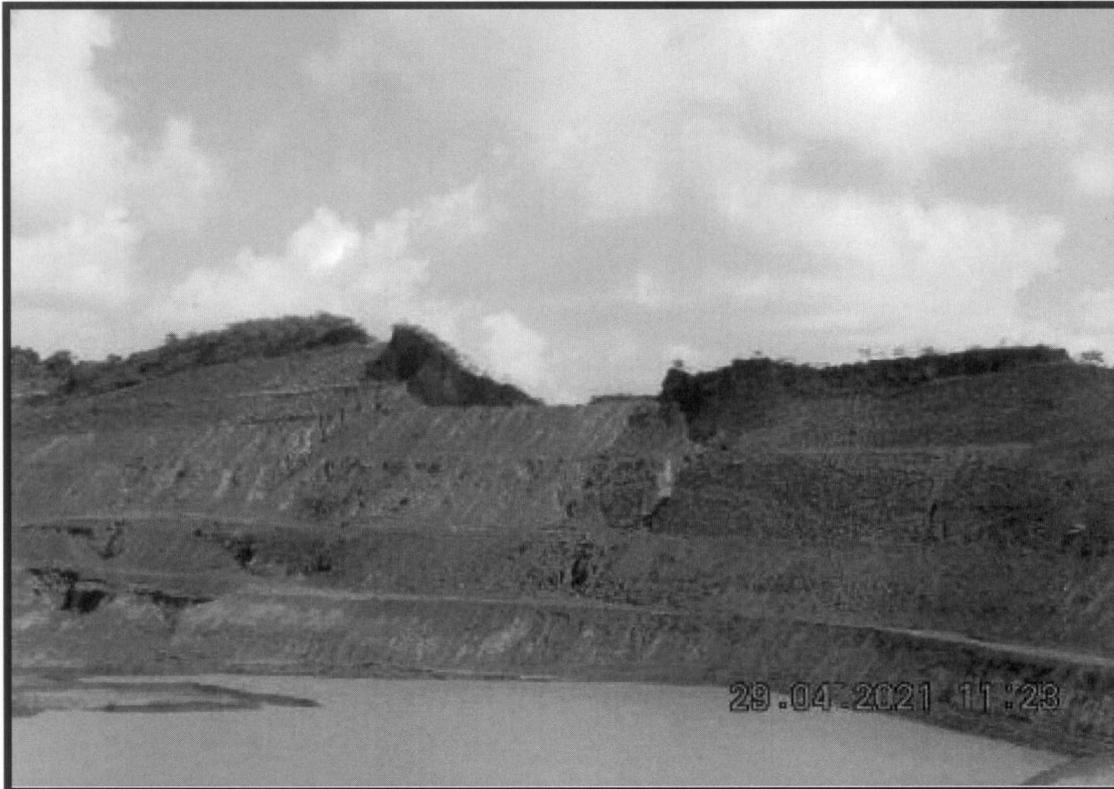
FOTO 37

Percorrendo o espaço da mina nos deslocamos para as proximidades da área de lavra (que estava paralisada) onde foi observado que aos fundos constava o talude de divisa com o parque da Baleia, havendo indicativo de queda da crista do talude.

TALUDES DE DIVISA COM OS PARQUES DA BALEIA E MANGABEIRAS APRESENTANDO AINDA SEM RECUPERAÇÃO DE VEGETAÇÃO. CRISTA DO TALUDE COM INDICATIVO DE DESLIZAMENTO PARA O LADO DO PARQUE DA BALEIA.

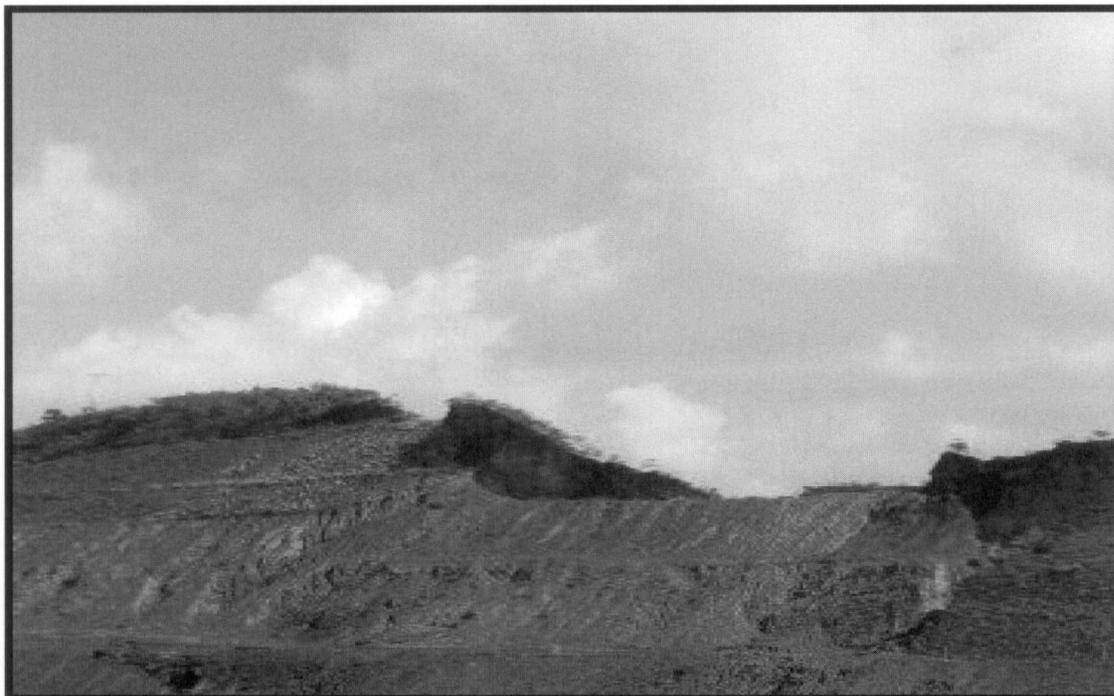
Foto 37A

DETALHE DA FALHA.

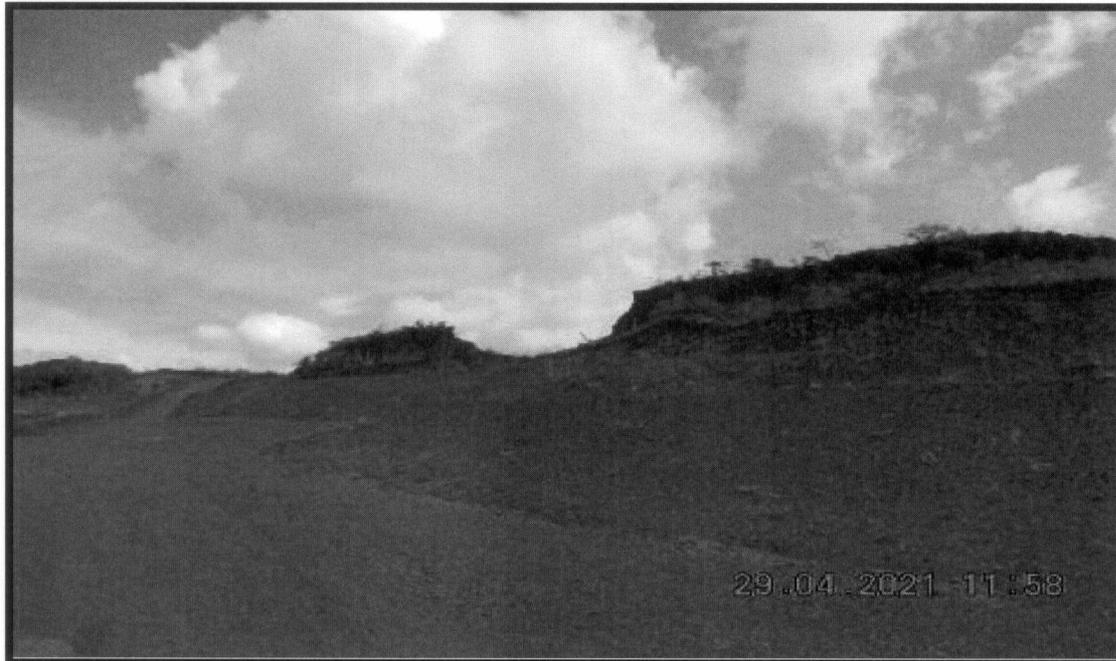
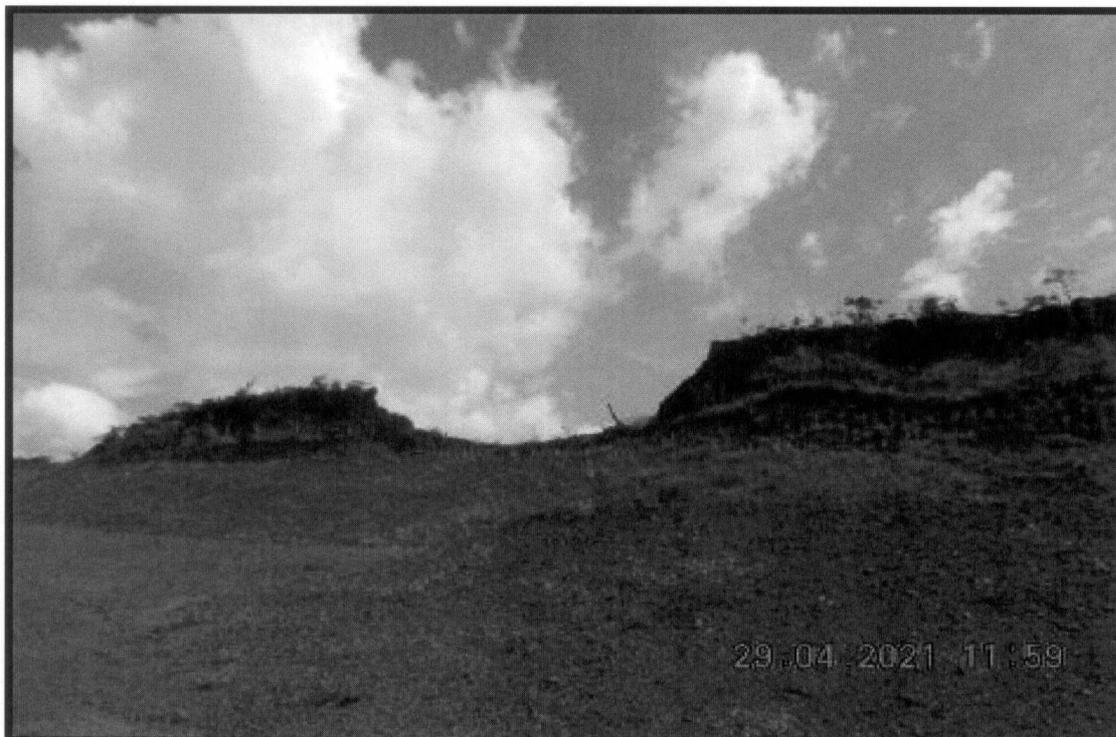
OUTRA PARTE DA CRISTA NA DIVISA COM O PARQUE A BALEIA– ESTA É MAIS ANTIGA (JÁ
CONSTAVA NA VISTORIA DE 2018)

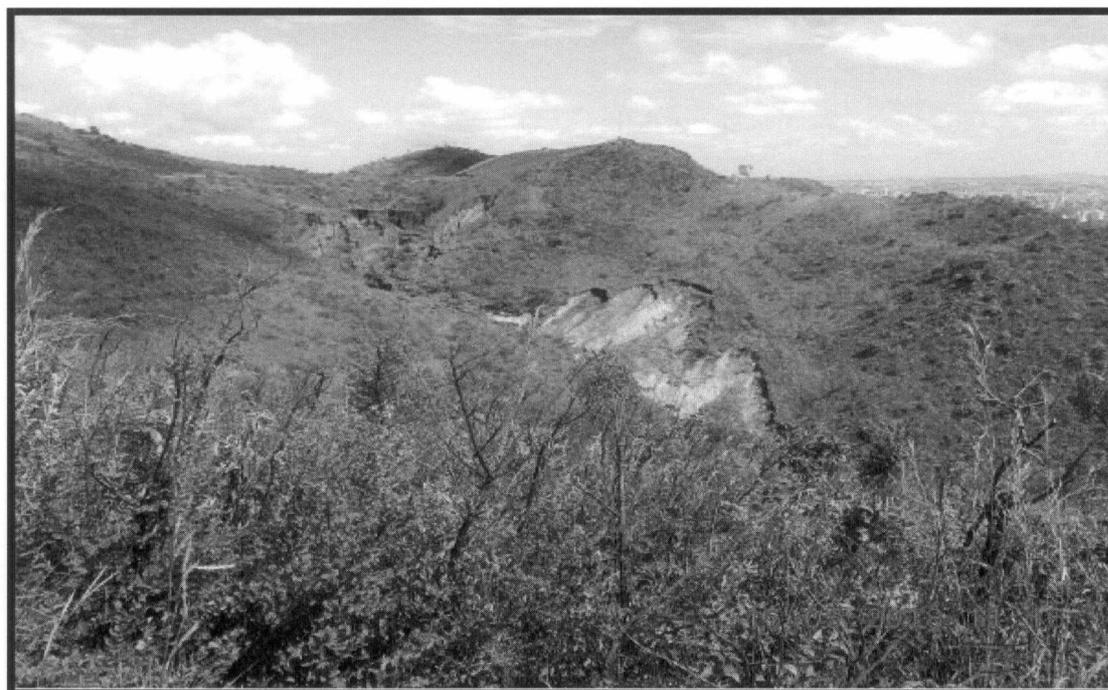
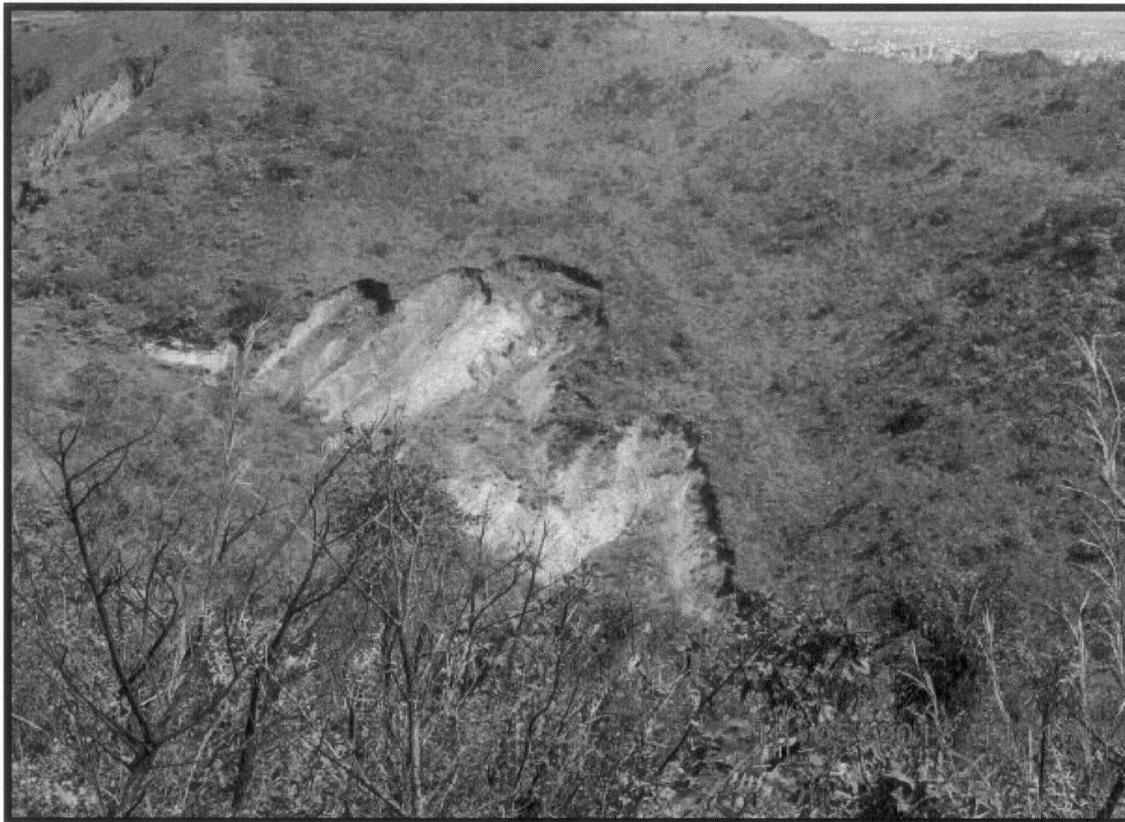
FOTO 41 e 42 - IMAGEM DA VISTORIA EM 2018

Foi constatado aos fundos do parque da Baleia que o deslizamento de encosta anteriormente constatado no ano de 2018, (fotos 41 e 42) apresenta com as mesmas características, não havendo indicativo de aumento das falhas (fotos 43,44,45 e 46). Entretanto, saliento que este ponto observado não é o mesmo onde houve a queda da crista do talude, conforme pode ser observado nas imagens obtidas no Google Maps. Foram efetuadas outras imagens externas da parte de trás deste ponto onde é possível ver uma pequena falha que devido à distância não foi possível precisar se

VOÇOROCAS NA ÁREA DE DIVISA COM O PARQUE DA BALEIA, PERMANECEM NAS MESMAS CONDIÇÕES ANTERIORMENTE OBSERVADAS EM 2018 (Segue imagens comparativas)

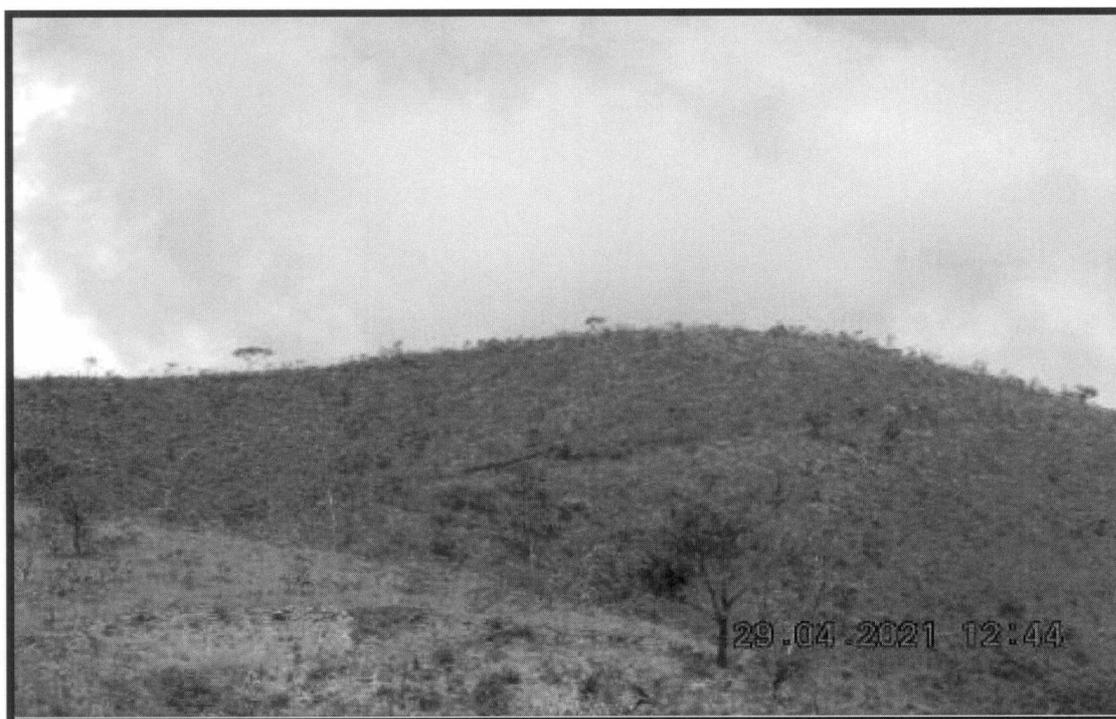
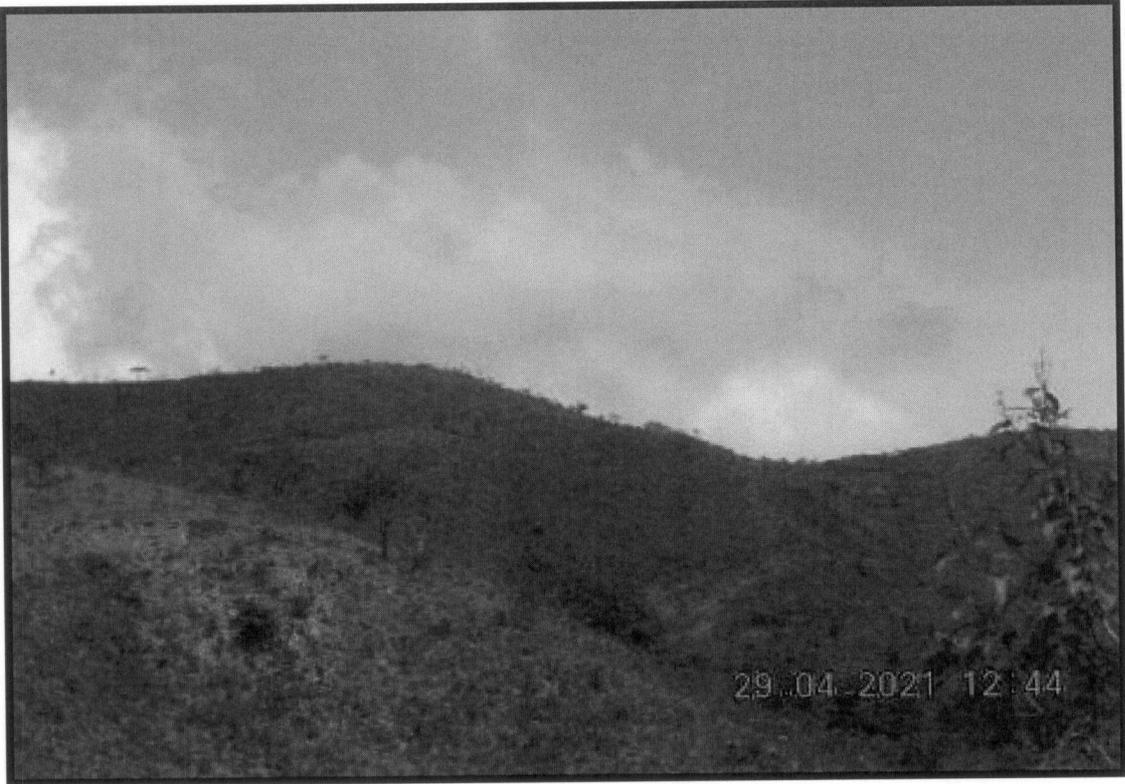
FOTO 47 e 48

VISTA DA PARTE DE TRÁS DO MORRO ONDE CONSTA A VOÇOROCA INDICANDO UMA FALHA. NÃO FOI POSSIVEL ACESSAR O LOCAL. (imagens obtidas ao nível da rua no bairro mais próximo)

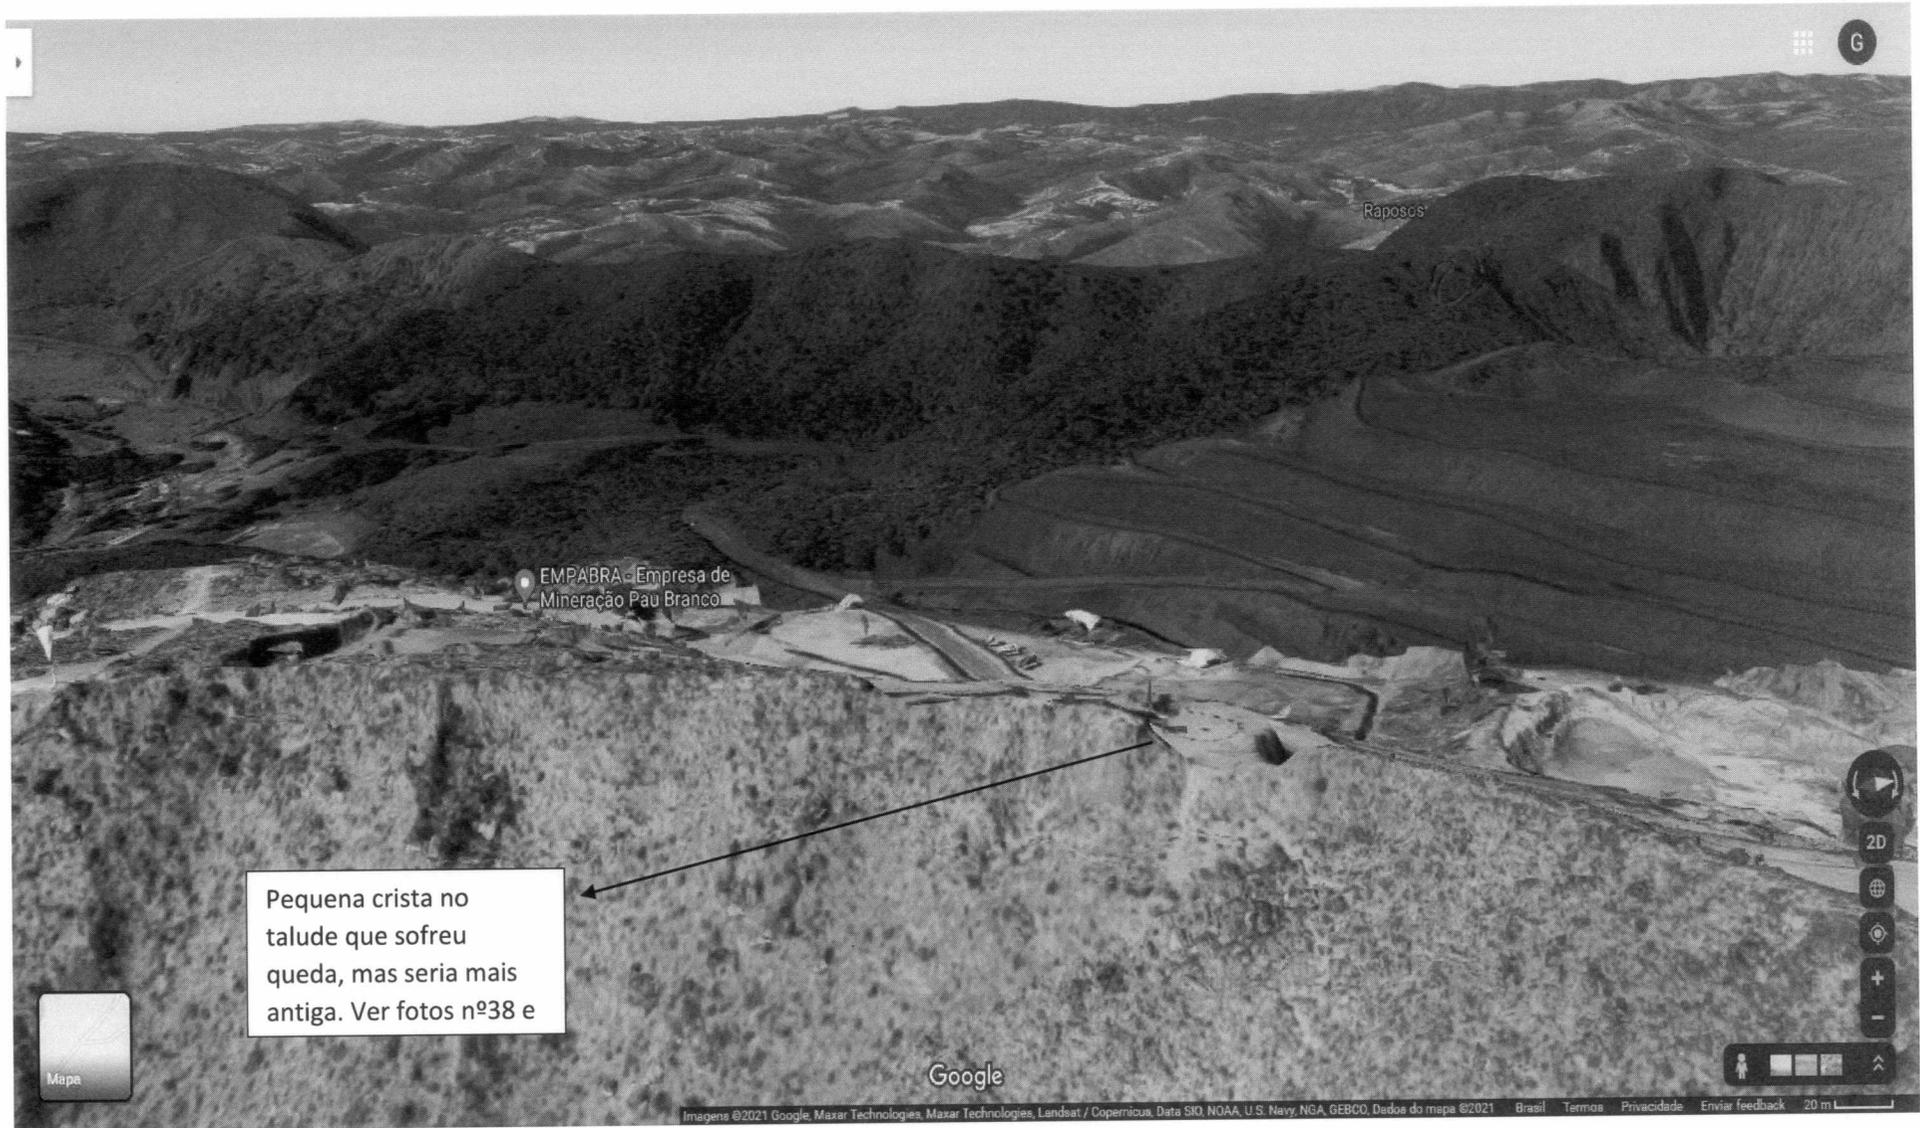
Pequena crista no talude que sofreu queda, mas seria mais antiga. Ver fotos nº38 e

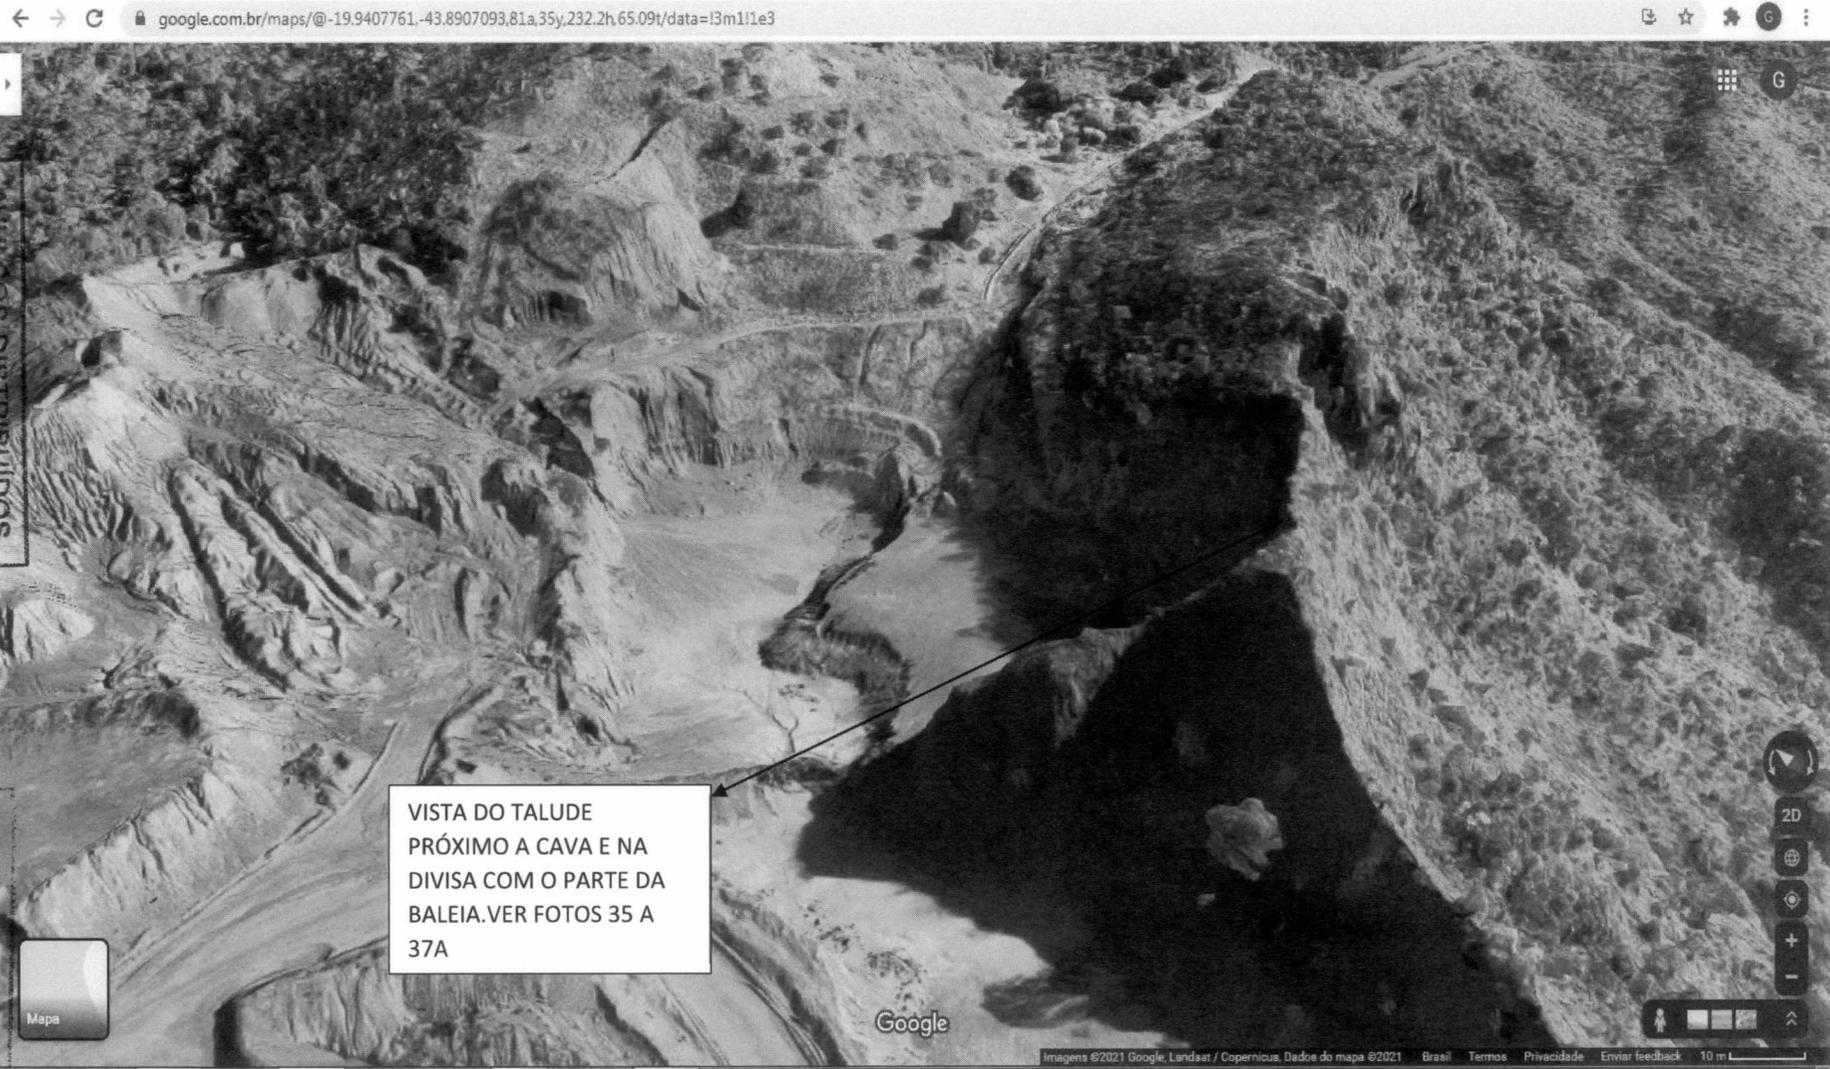
VISTA DO TALUDE PRÓXIMO A CAVA E NA DIVISA COM O PARTE DA BALEIA. VER FOTOS 35 A 37A
