RELATÓRIO TÉCNICO CENTRO DE SAÚDE HORTO

RELATÓRIO DE VISTORIA

Logradouro:	Rua Anhanguera, Nº 224
Bairro / Regional:	Santa Tereza/ Leste
Escopo do Serviço:	Manutenção de telhado e Caixa D'água.
Valor Estimado:	N/A
Prazo Estimado	
Elaborado por	Eng.: Rosilene Marly da Silva Prate / Eng.: Clayton Márcio de Souza
Data	11/02/2022 à 25/02/2022

Relatório Técnico:
Manutenção de Telhado e de caixa d'água.

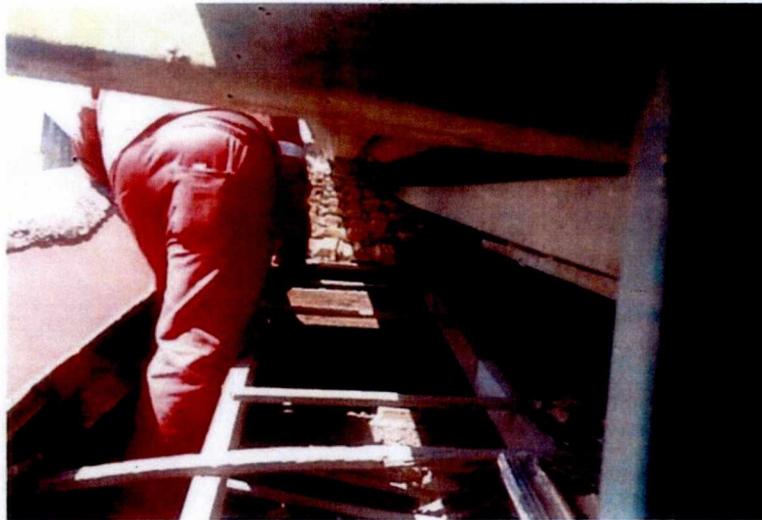
Figura 01 – Substituição de telhas danificadas e manutenção dos perfis usados para suporte e fixação das telhas.
(Fonte: autor, 23-02-2022).

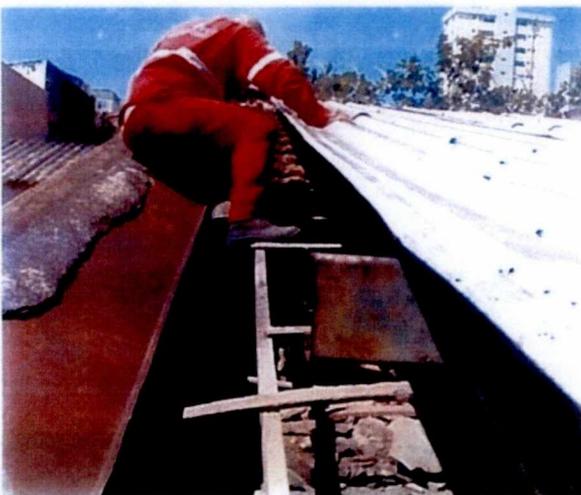
Figura 02 – Remoção de telhas danificadas e manutenção dos perfis usados para suporte e fixação das telhas.
(Fonte: autor, 23-02-2022).

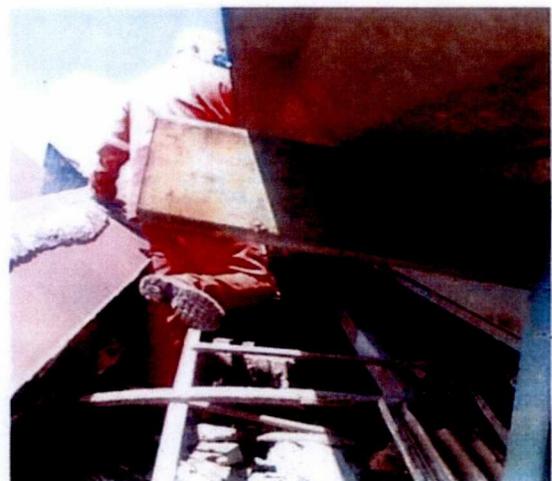
Figura 03 – Remoção de telhas danificadas e manutenção dos perfis usados para suporte e fixação das telhas.
(Fonte: autor, 23-02-2022).

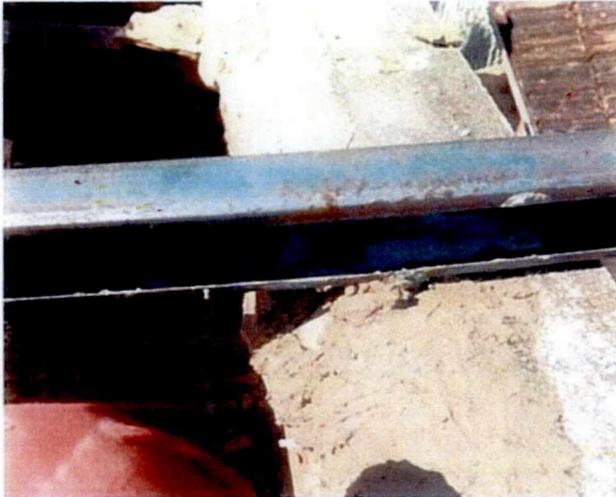
Figura 04 – Prolongamento dos perfis metálicos que servem de suporte e fixação das telhas.
(Fonte: autor,24-02- 2022).

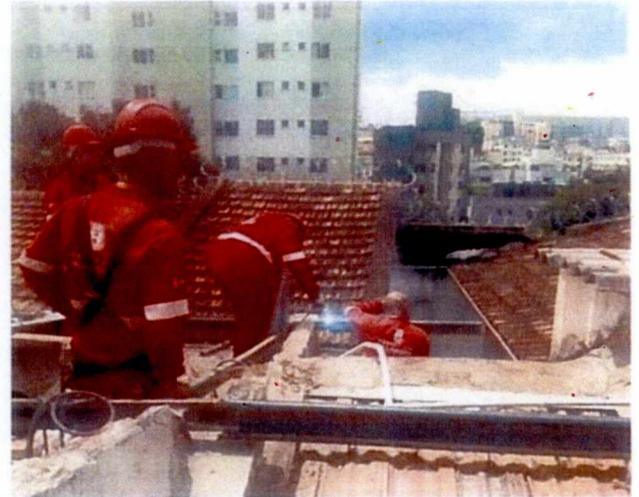
Figura 05 – Prolongamento dos perfis metálicos que servem de suporte e fixação das telhas.
(Fonte: autor,24-02- 2022).

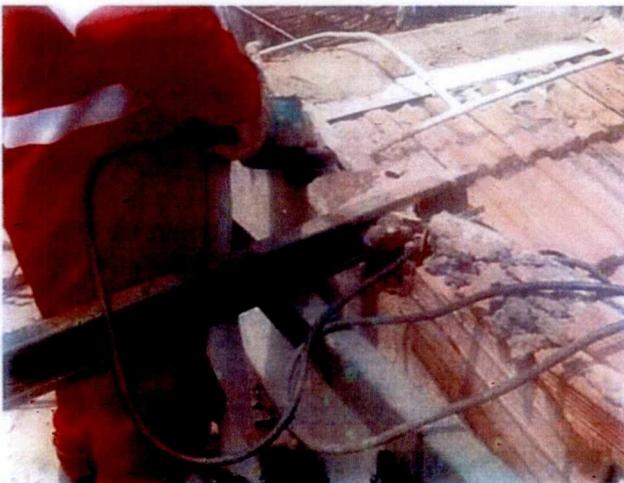
Figura 06 – Prolongamento dos perfis metálicos que servem de suporte e fixação das telhas.
(Fonte: autor,24-02- 2022).

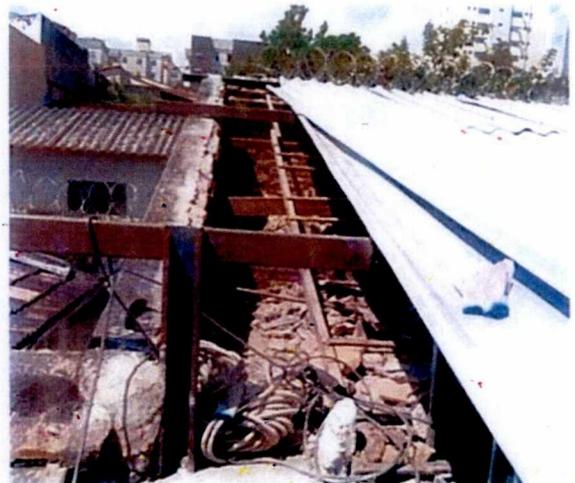
Figura 07 - Prolongamento dos perfis metálicos que servem de suporte e fixação das telhas.
(Fonte: autor,25-02- 2022).

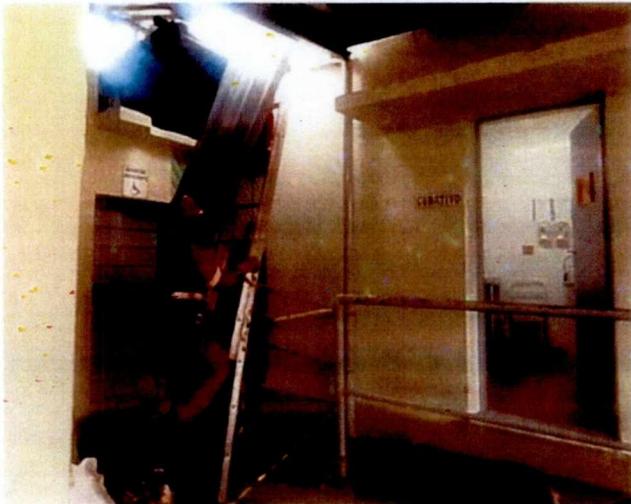
Figura 08 – Substituição das telhas.
(Fonte: autor, 11-02- 2022).

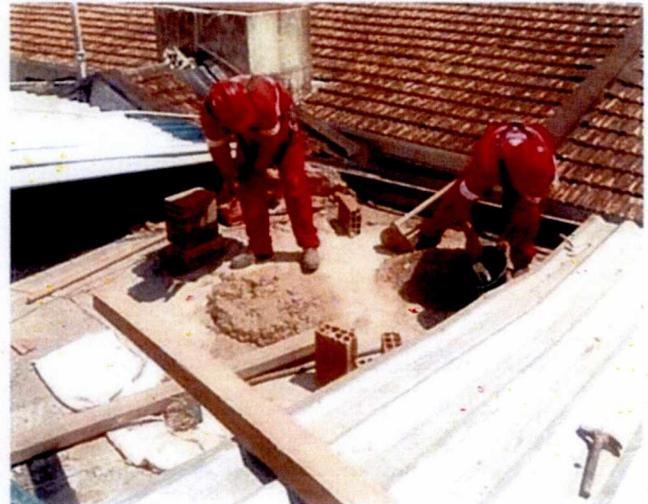
Figura 09 – Preparação de base para novos perfis de fixação das telhas. (Fonte: autor, 24-02- 2022).

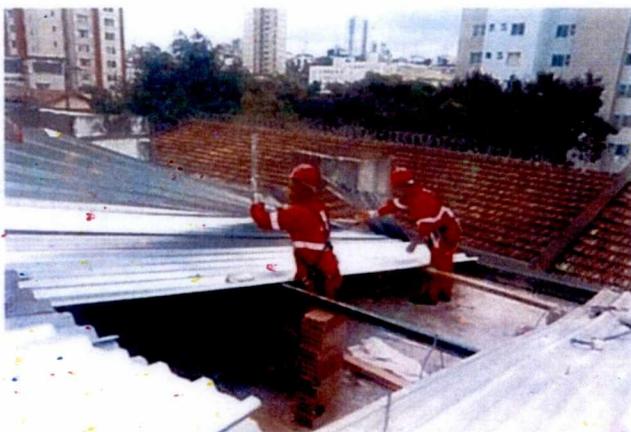
Figura 10 – Instalação de novos perfis metálicos e fixação das telhas novas. (Fonte: autor, 25-02-2022).

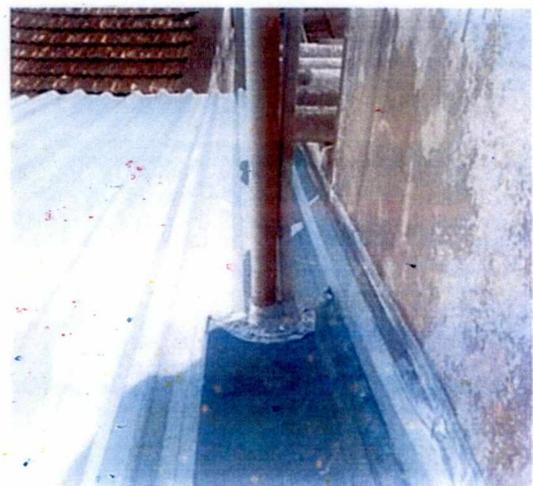
Figura 11 – Instalação de novo rufo e de manta para vedação do telhado. (Fonte: autor, 25-02-2022).

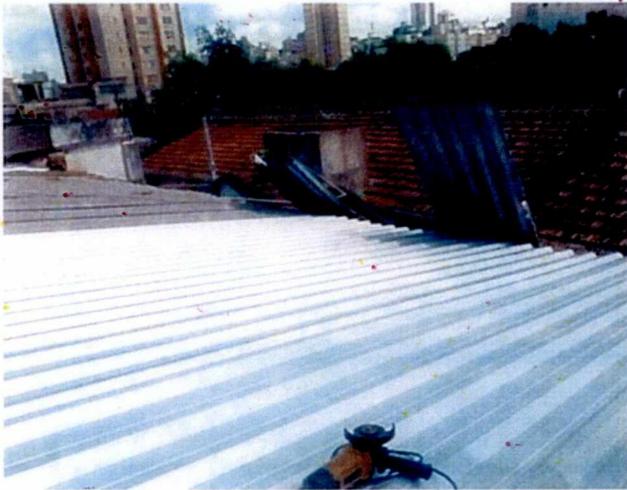
Figura 08 – Instalação e fixação de novas telhas.
(Fonte: autor,25-02- 2022).

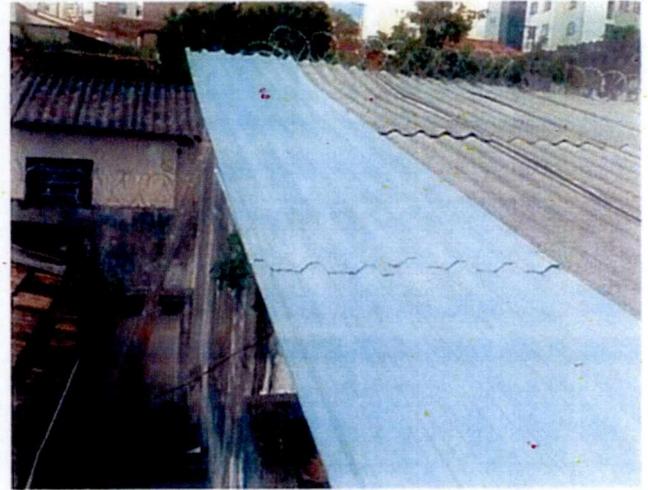
Figura 09 – Instalação e fixação de novas telhas.
(Fonte: autor,25-02- 2022).

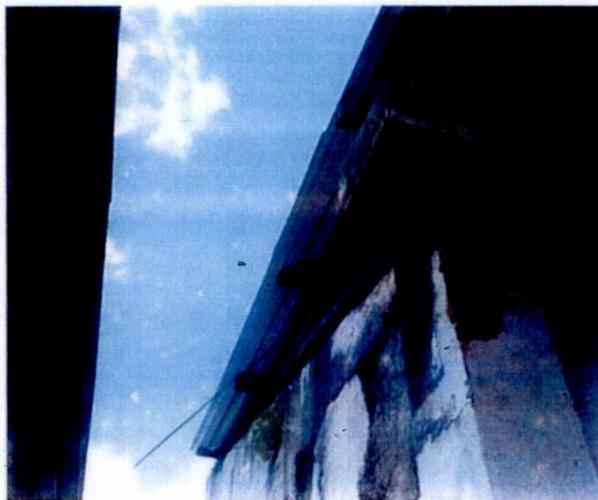
Figura 10 – Telha instalada sobre suportes prolongados.
(Fonte: autor, 25-02-2022).

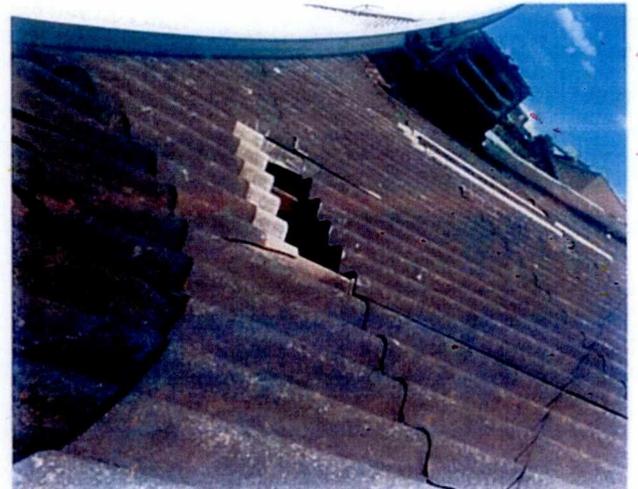
Figura 11 – Telha desloca por morador de rua e o motivo de infiltração no consultório odontológico.
(Fonte: autor, 11-02-2022).

Para dar continuidade a manutenção corretiva, será necessário intervenções na parte interna da unidade. Daremos continuidade do serviço em 14/03/2022, com equipe mobilizada para retorno a unidade Horto. Serviços a serem realizados, tratamento dos pontos de infiltração, emassamento e pintura das alvenarias. Para causar o menor impacto no atendimento aos usuários da unidade o responsável da unidade deve definir os locais que podem ser isolado para realização dos serviços.

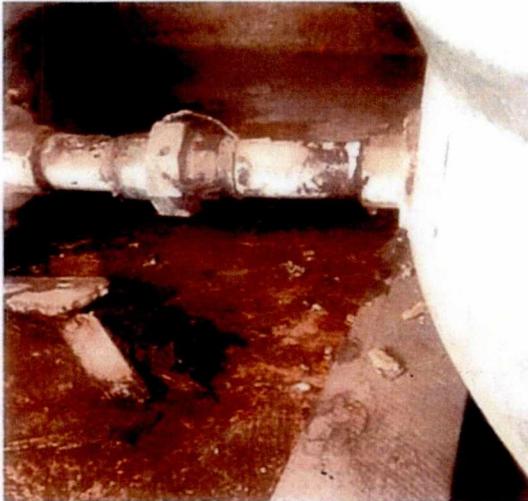
Figura 08 – Vazamento nas conexões da caixa d'água sobre a laje da sala de curativo. (Fonte: autor, 11-02- 2022).

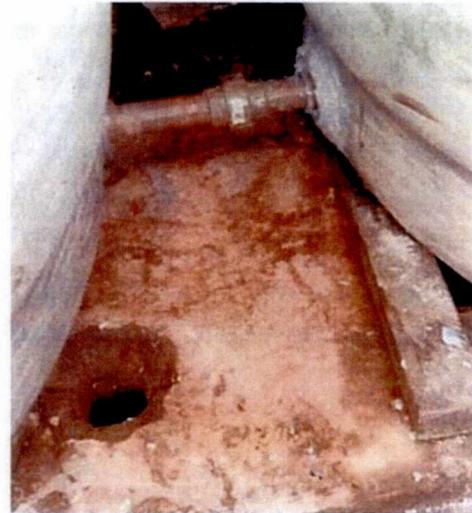
Figura 09 – Manutenção das conexões da caixa d'água sobre a sala de curativos. (Fonte: autor, 12-02-2022).
