Assunto: Resposta ao **Requerimento de Comissão n° 1330/22** – Autoria do Vereador Nikolas Ferreira – encaminhado pelo ofício Dirleg n° 4.012/22, de 26/07/2022.

Assunto: TAG 352423 – Requerimento de Comissão nº 1330/2022 – Escola Municipal Carlos Gois.

RELATÓRIO DE VISTORIA

Endereço: Rua Mendes de Oliveira, 446.

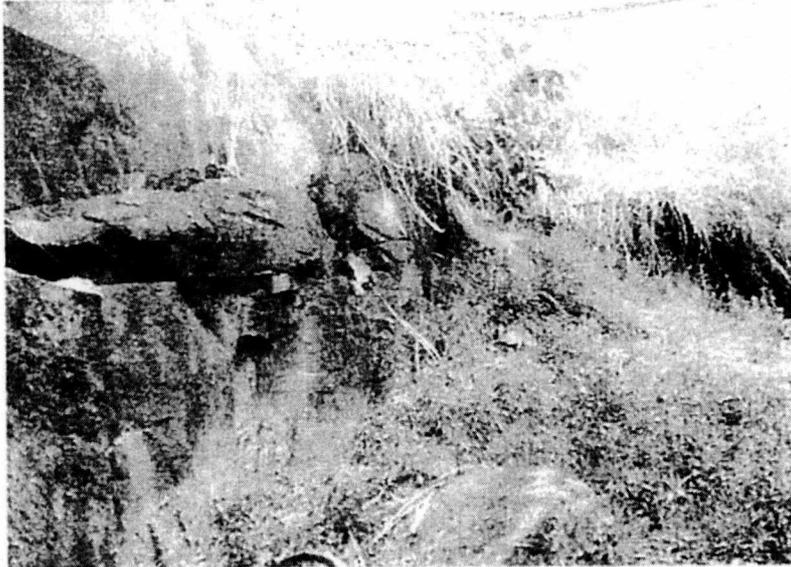
Talude lateral. Catação dos chocos e desmonte ou tela de contenção.

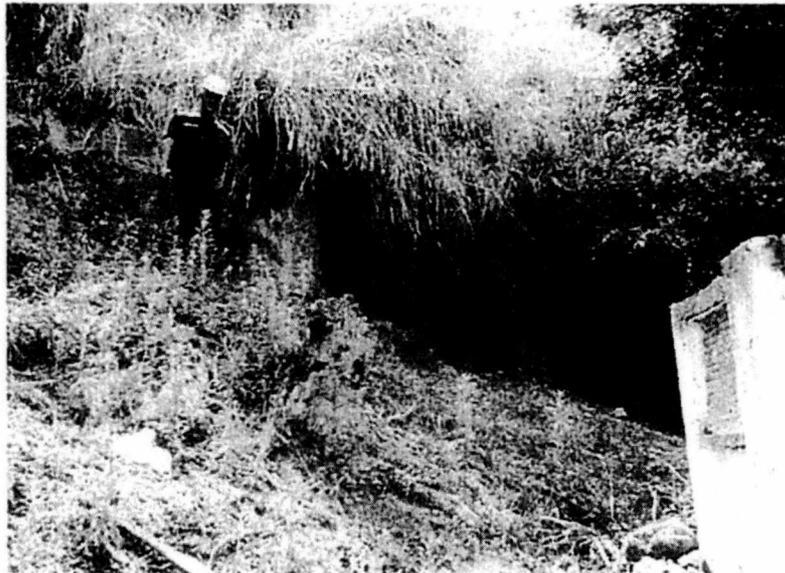
A inclinação e sentido do caimento da superfície do terreno proporcionam menor risco de atingimento a edificação pelos blocos maiores.

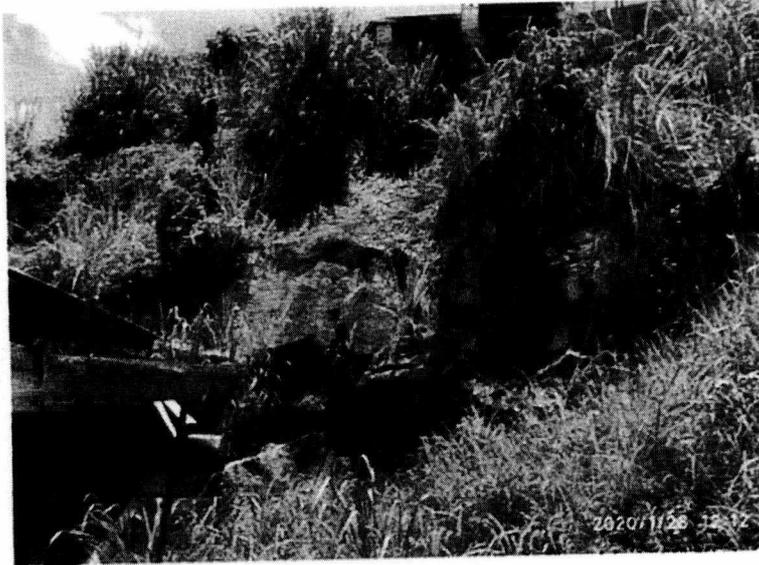
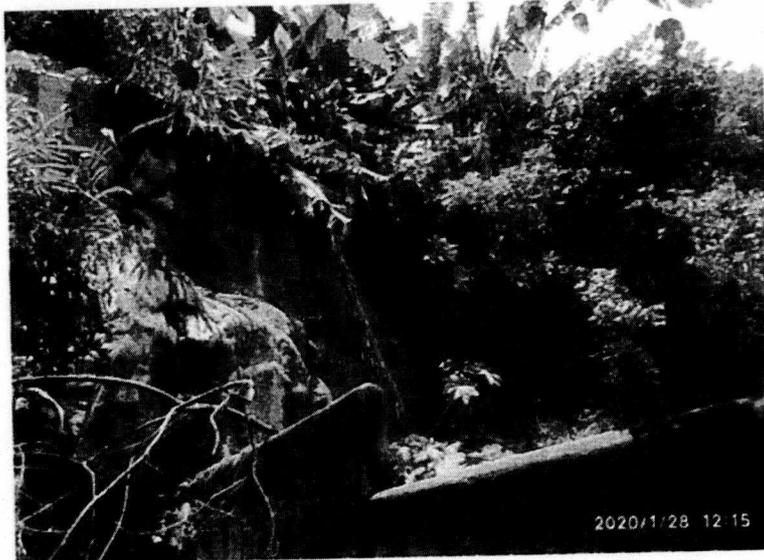
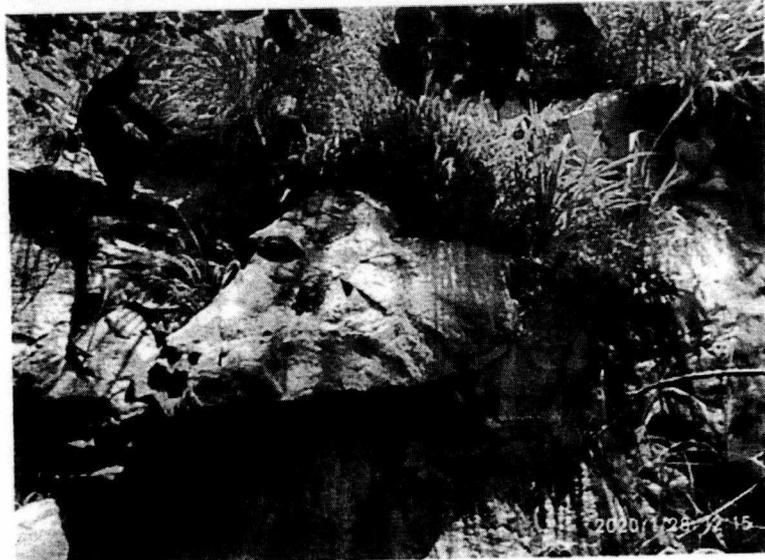
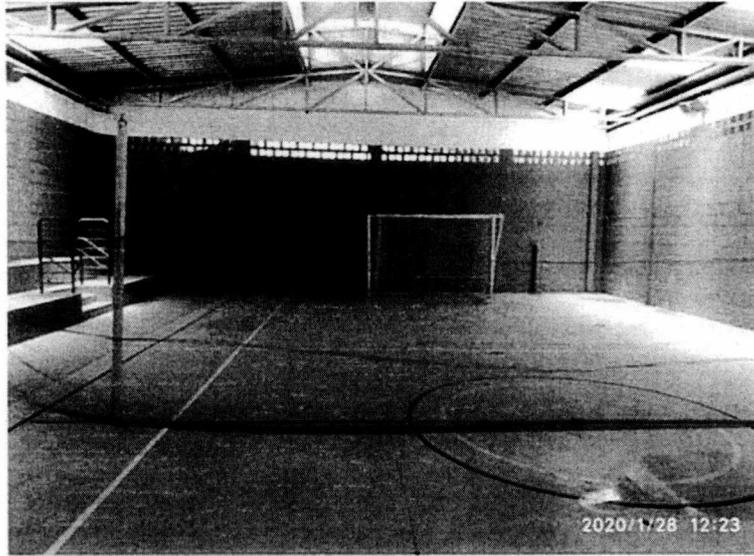
Nº: 19994

- Trata-se de vistoria para fins de avaliação de risco referente ao maciço rochoso situado atrás da Escola Municipal Carlos Góes.
- Atrás da escola foi visualizado paredão rochoso com sinais de severas infiltrações.
- No ato da vistoria foram visualizados sinais de pedras que podem ter sofrido movimentação anterior, apresentando coloração características de carreamento de sedimentos e presença de vegetação/capim.
- Toda a parte de trás da escola apresenta-se com tapumes antigos.
- A quadra da escola apresenta sinais de isolamento preventivo, delimitada por uma rede de cor verde, no meio da edificação.

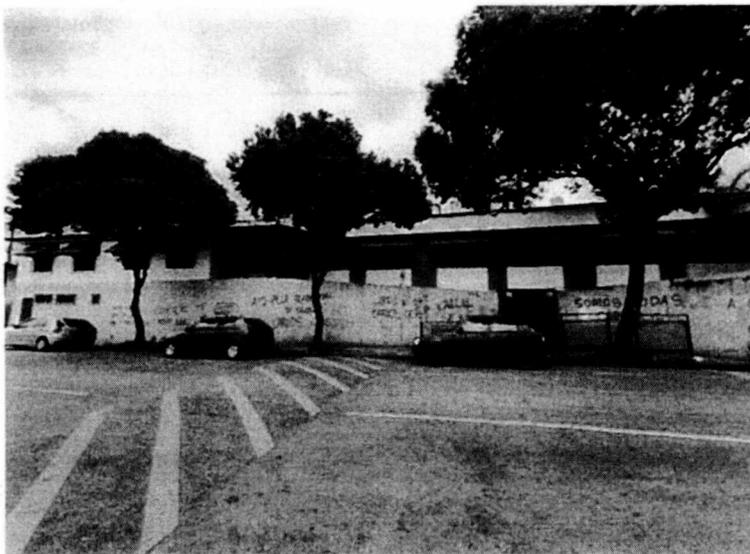
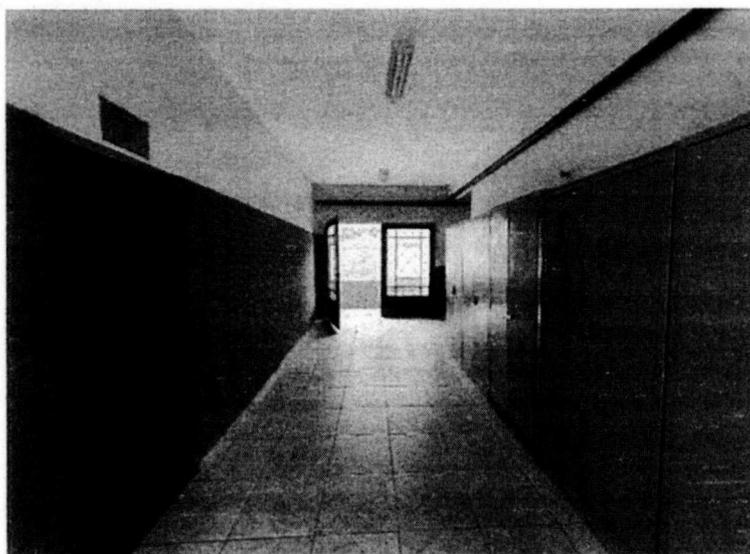
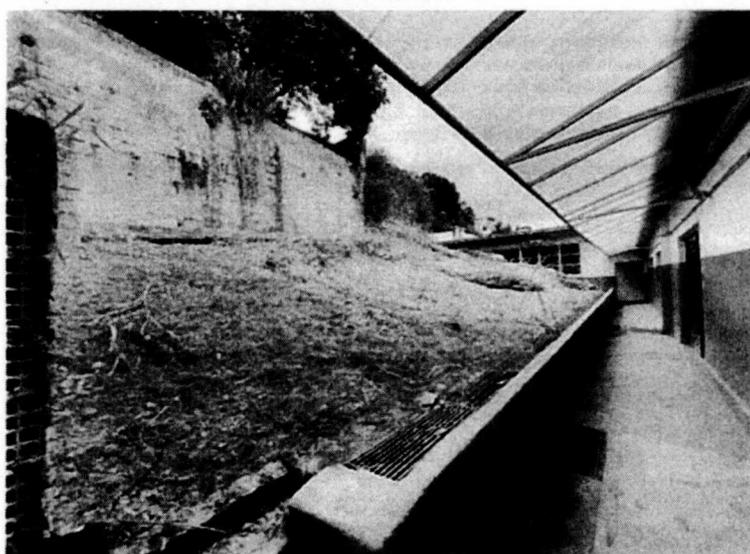
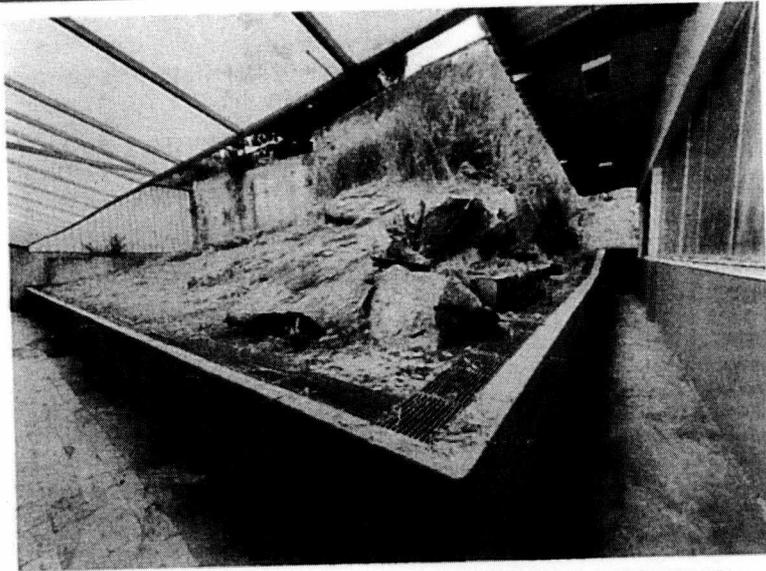
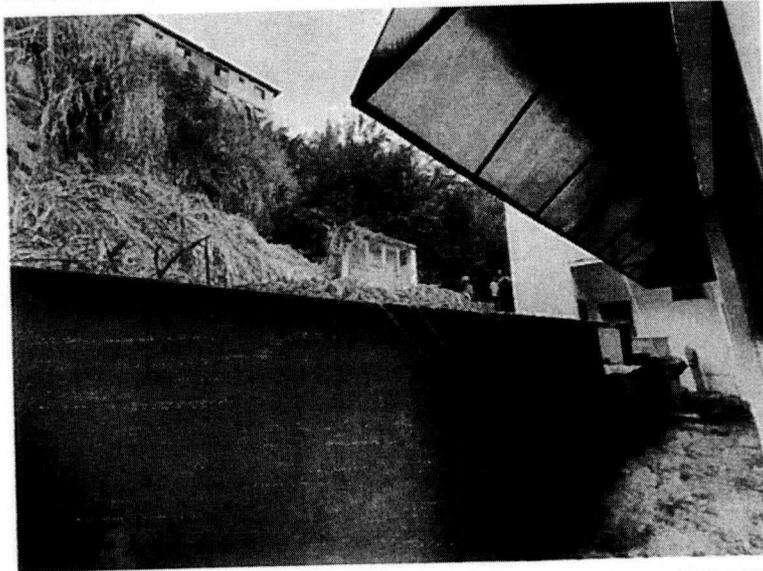
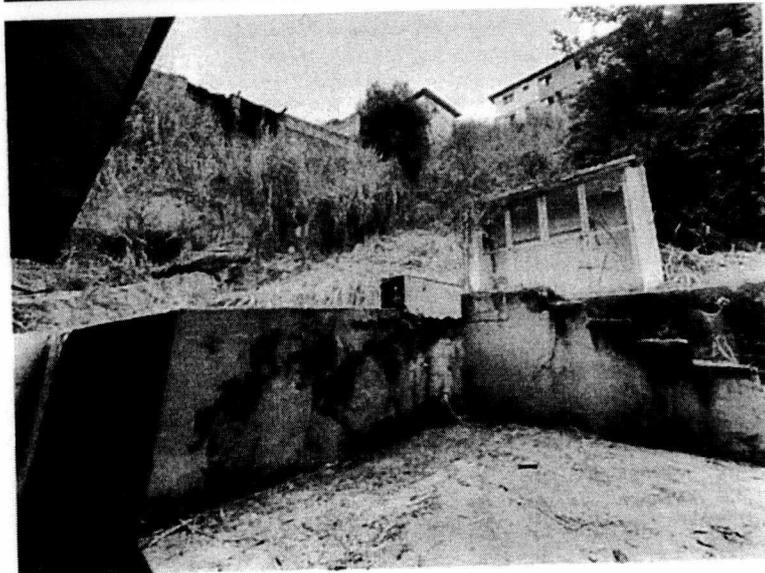
Nº: 74203

-Vistoria complementar na Escola Municipal Carlos Góis para reavaliação de riscos. Vistorias anteriores foram registradas nas ocorrências n.ºs 19994 e 45407.

-Do mesmo modo, a presença de vegetação sobre formações rochosas e a infiltração de chuvas por entre as fraturas são fatores que potencializam o risco de queda de blocos, devido a pressão exercida pelas raízes e a água.
