Assunto: Requerimento de Comissão da Câmara Municipal de Belo Horizonte nº 297/2019 - Empreendimento Complexo de Saúde do Barreiro de Cima – Contrato SC-176/12 – Resposta ao Ofício Dirleg nº 963/19, datado de 03/04/2019

Assunto: Empreendimento Complexo de Saúde do Barreiro de Cima – Contrato SC-176/12
Requerimento de Comissão Câmara Municipal nº 297.

CONTRATADA: SENDEL CONSTRUÇÕES LTDA.

INÍCIO DOS REPAROS: 10/04/2019.

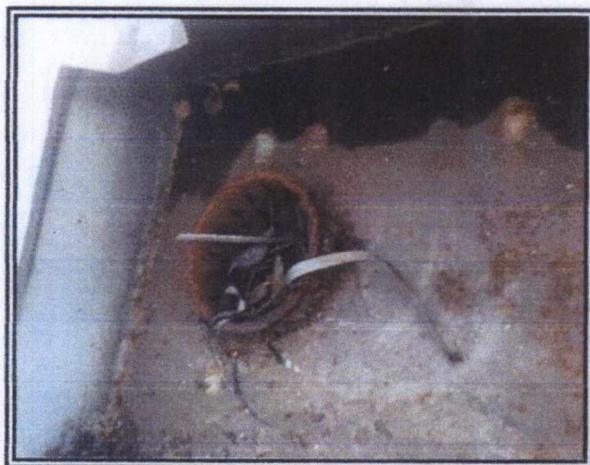
Foto : 08-04-19 – Falta de limpeza das grelhas e calhas

Sendo assim, tal intervenção é característico de manutenção periódica. Abaixo as fotos das calhas:

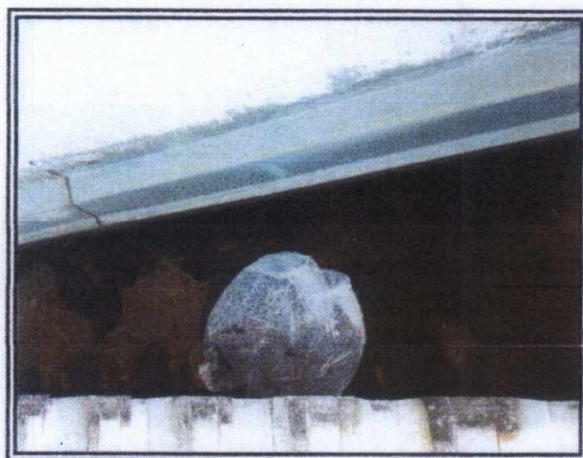
Foto: 08-04-19 – Falta de limpeza das grelhas e calhas

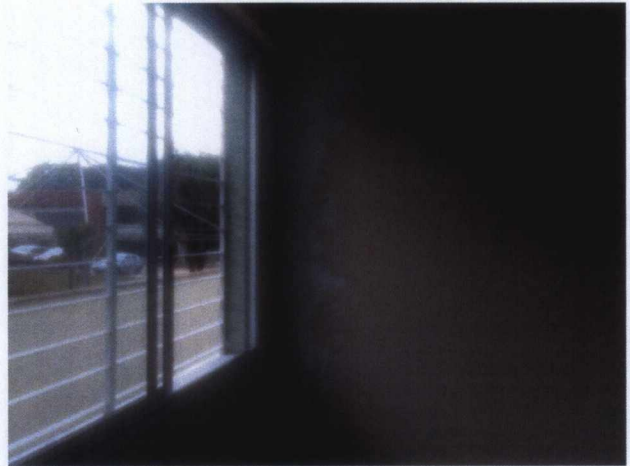
Tratamento de trinca na parede do Ginásio Neuro Adulto Físio – 2º Pavimento CREAB.

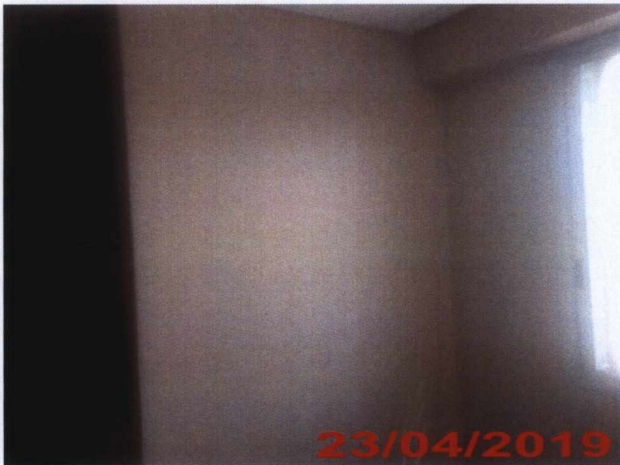
Pintura pós-tratamento de trinca na parede do Ginásio para AVD – 2º Pavimento CREAB.

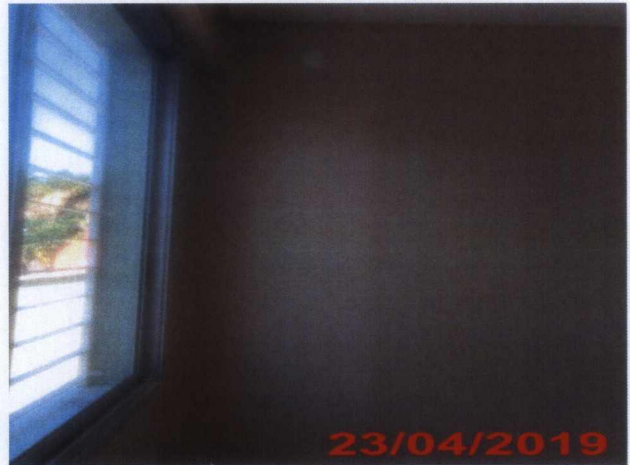
Pintura pós-tratamento de trinca na parede do Ginásio Neuro Adulto Físio – 2º Pavimento CREAB.

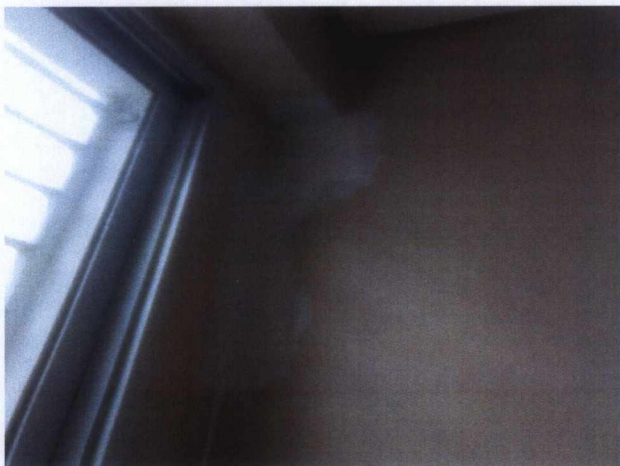
Tratamento de trinca na parede do Ginásio para AVD – 2º Pavimento CREAB.

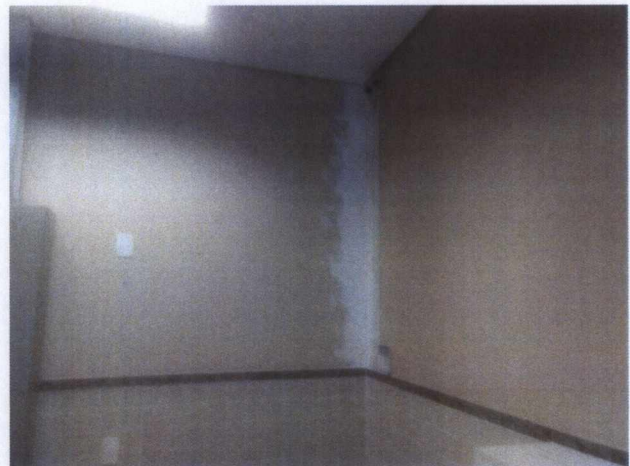
Tratamento de trinca na parede do Hall do CEM – 2º Pavimento.

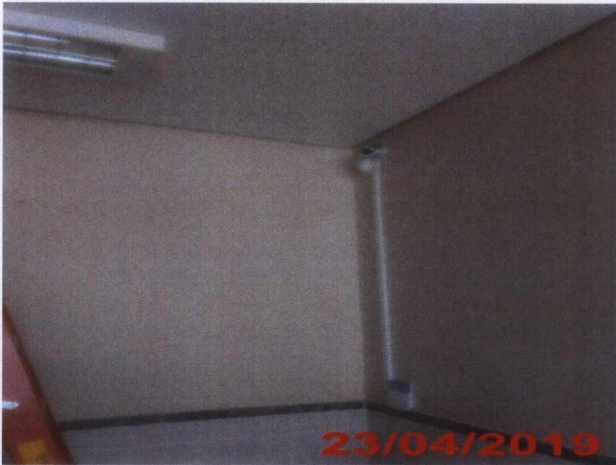
Pintura pós-tratamento de trinca na parede do Hall do CEM – 2º Pavimento.

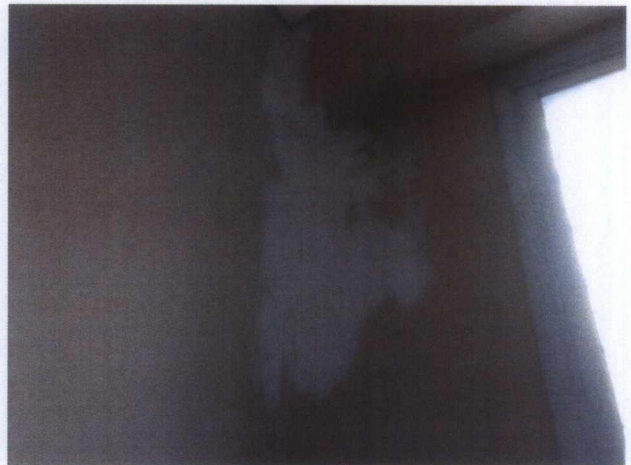
Tratamento de trinca na parede da sala de Gerência – 2º Pavimento CREAB.

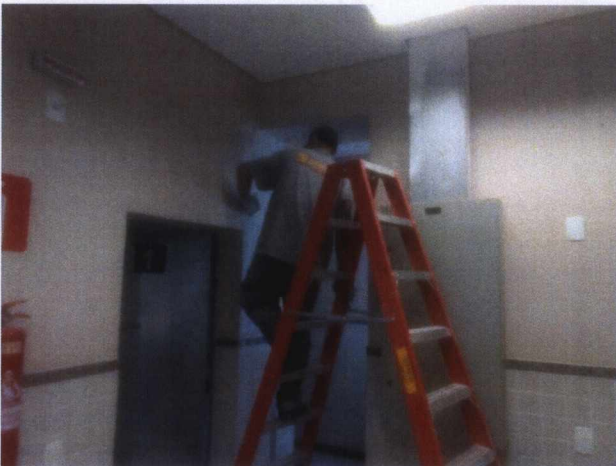
Tratamento de trinca na parede do Hall do CEM – 2º Pavimento.

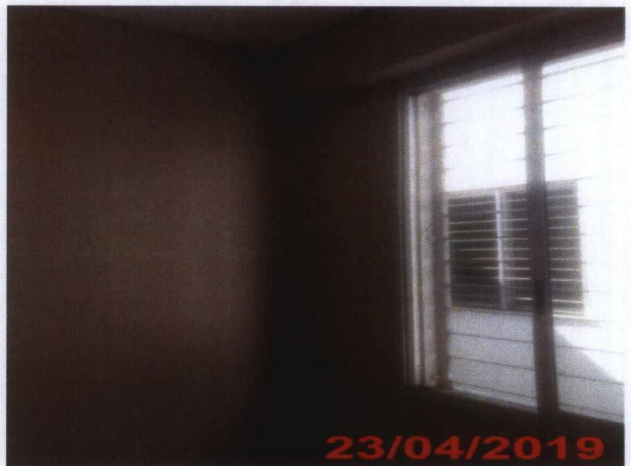
Pintura pós-tratamento de trinca na parede da sala de Gerência – 2º Pavimento CREAB.

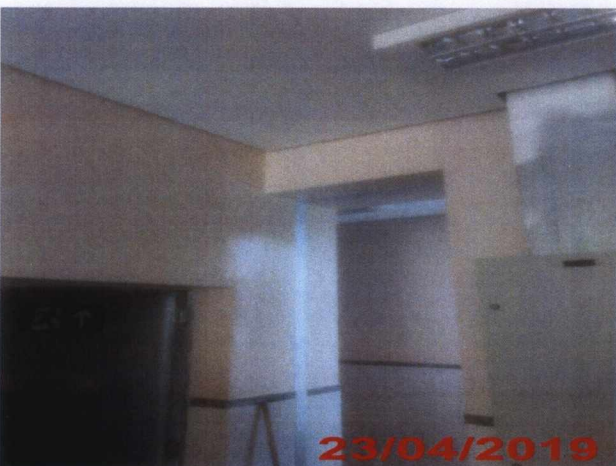
Pintura pós-tratamento de trinca na parede do Hall do CEM – 2º Pavimento.

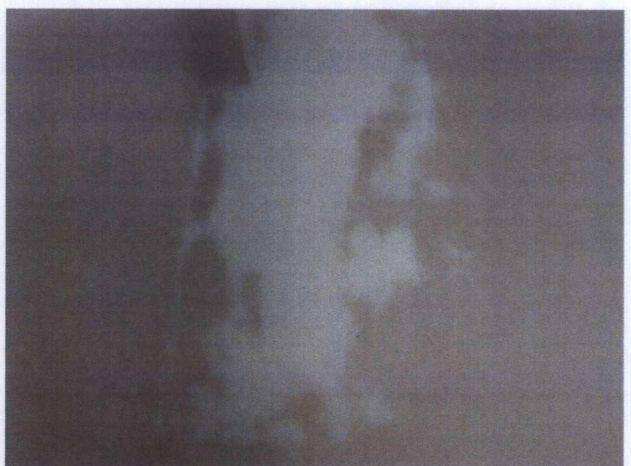
Tratamento de trinca na parede da sala de Gerência – 2º Pavimento CREAB.

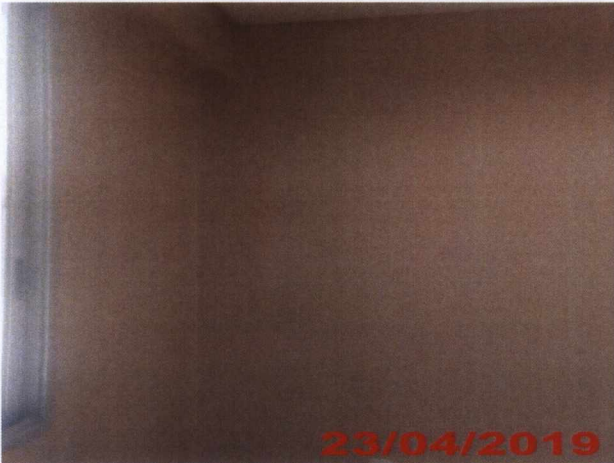
Pintura pós-tratamento de trinca na parede da sala de Gerência – 2º Pavimento CREAB.

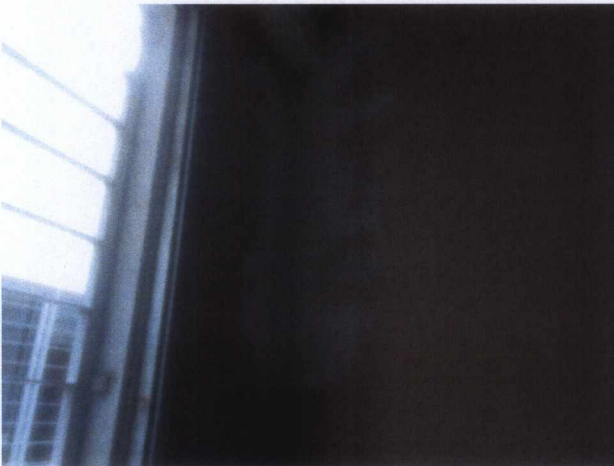
Tratamento de trinca na parede da sala de Administração – 2º Pavimento CREAB.

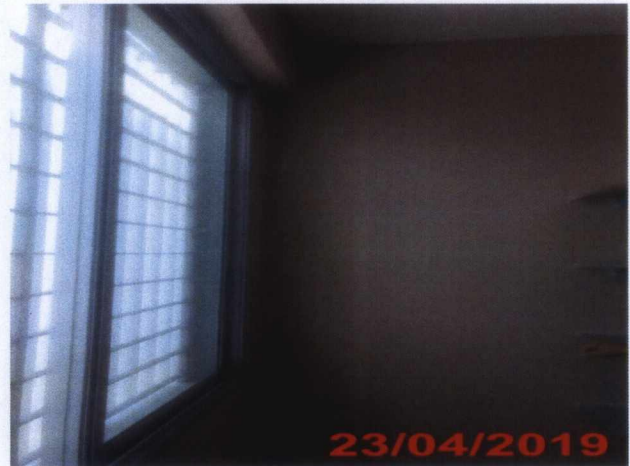
Pintura pós-tratamento de trinca na parede da sala de Gerência – 2º Pavimento CREAB.

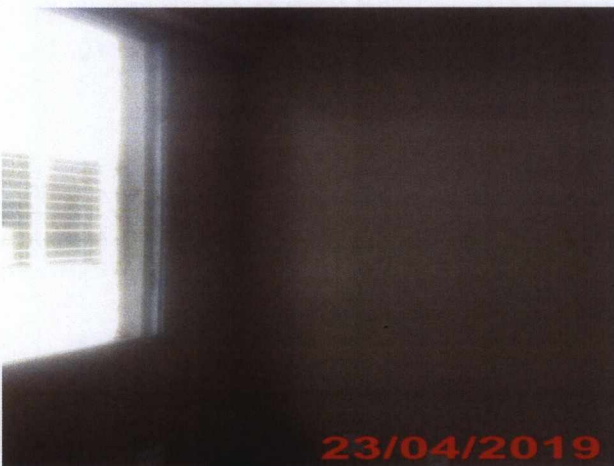
Pintura pós-tratamento de trinca na parede da sala de Administração – 2º Pavimento CREAB.

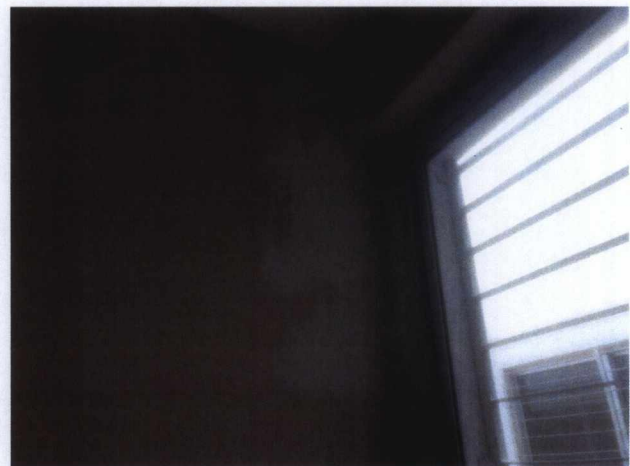
Tratamento de trinca na parede da sala de Administração – 2º Pavimento CREAB.

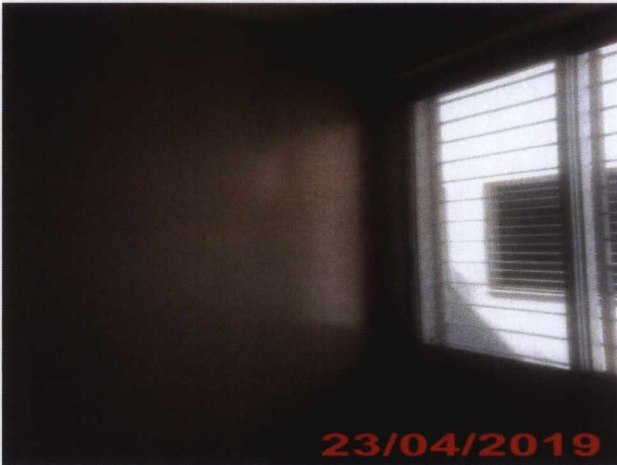
Pintura pós-tratamento de trinca na parede da sala de Administração – 2º Pavimento CREAB.

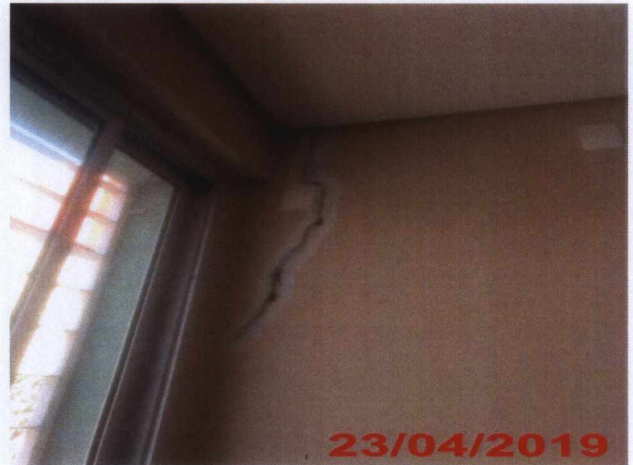
Tratamento de trinca na parede da sala de espera – Centro de Saúde 1º Pavimento.

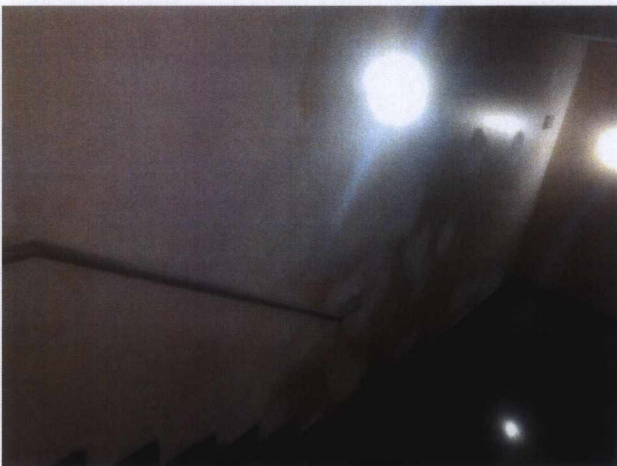
Tratamento de bolhas na parede das escadas entre o 1º Pavimento e o Subsolo.

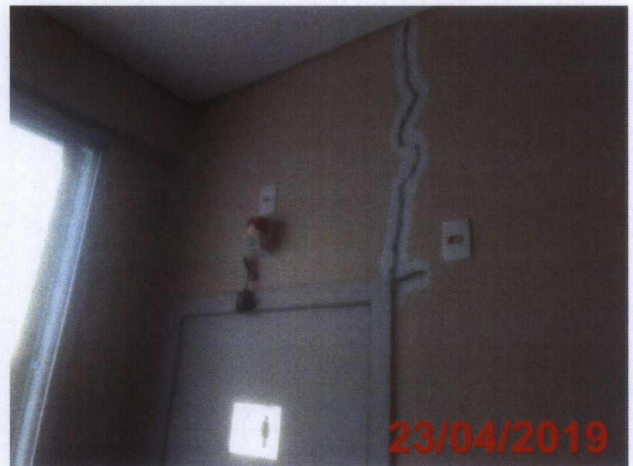
Tratamento de trinca na parede próximo aos banheiros da sala de espera – Centro de Saúde 1º Pavimento.

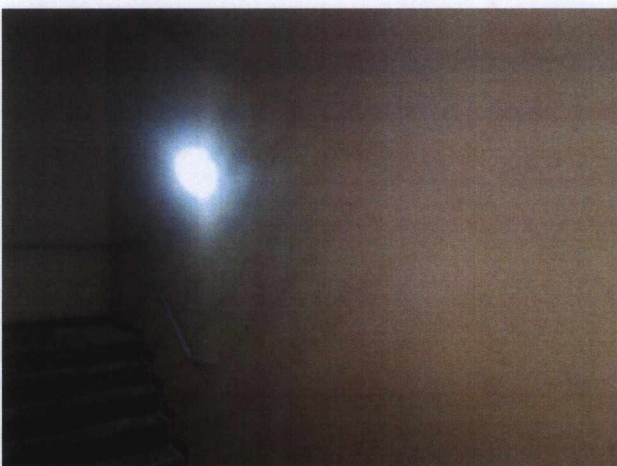
Pintura pós-tratamento de bolhas na parede das escadas entre o 1º Pavimento e o Subsolo.

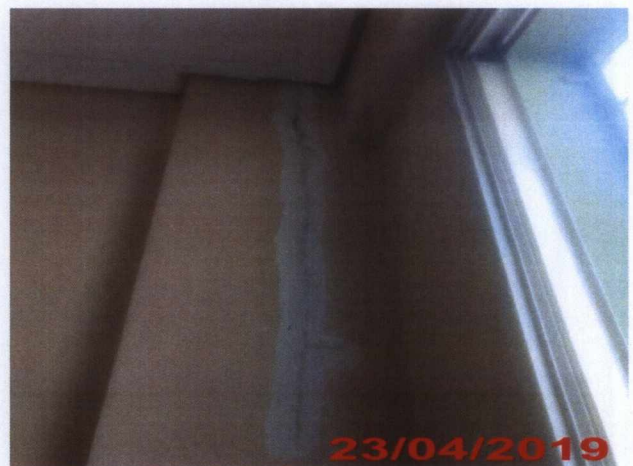
Tratamento de trinca na parede próximo aos banheiros da sala de espera – Centro de Saúde 1º Pavimento.

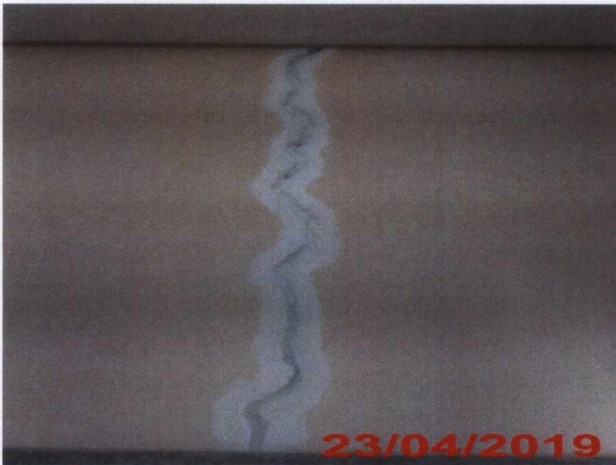
Tratamento de trinca na parede do banheiro da sala de espera – Centro de Saúde 1º Pavimento.

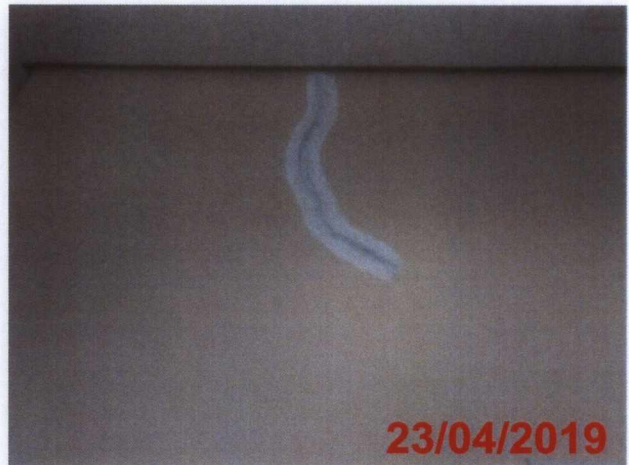
Tratamento de trinca na parede da sala de Farmácia – Centro de Saúde 1º Pavimento.

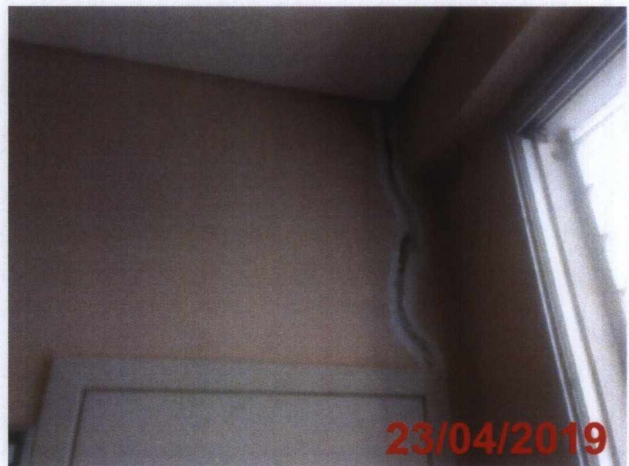
Tratamento de trinca na parede do Consultório 02 – Centro de Saúde 1º Pavimento.

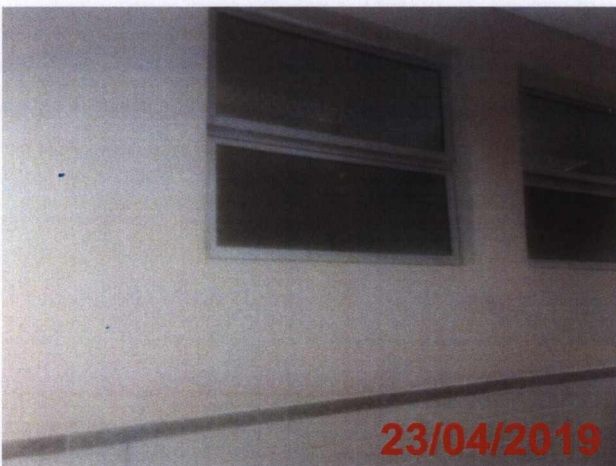
Pintura pós-tratamento de trinca na parede da área de circulação – Centro de Saúde 1º Pavimento.

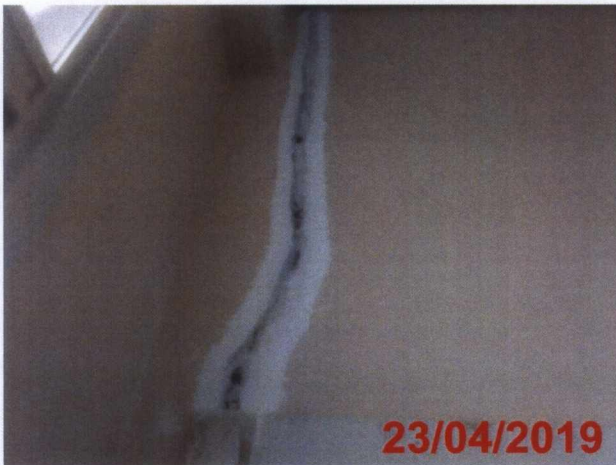
Tratamento de trinca na parede do Consultório 02 – Centro de Saúde 1º Pavimento.

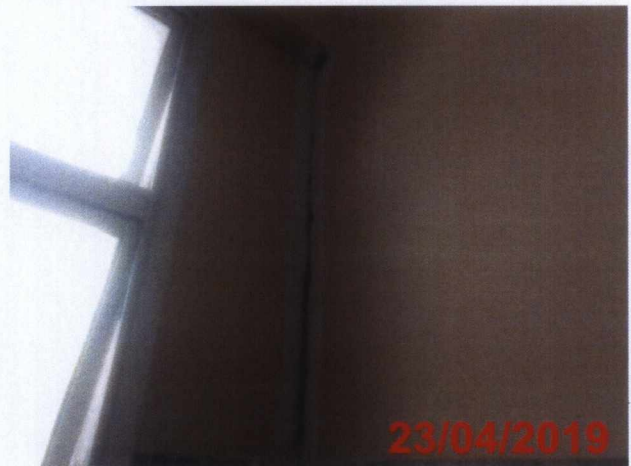
Tratamento de trinca na parede do Consultório 03 – Centro de Saúde 1º Pavimento.

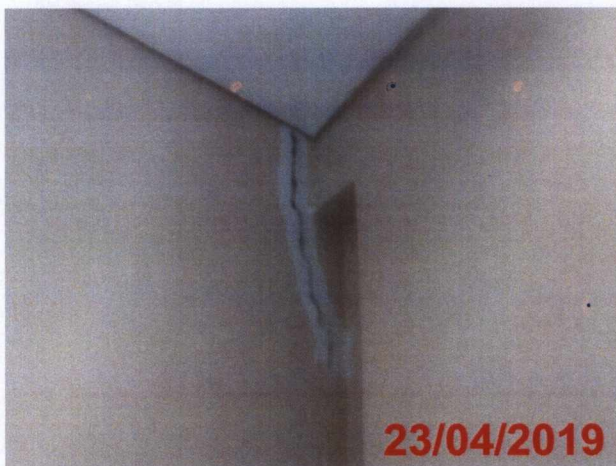
Tratamento de trinca na parede do Consultório 03 – Centro de Saúde 1º Pavimento.

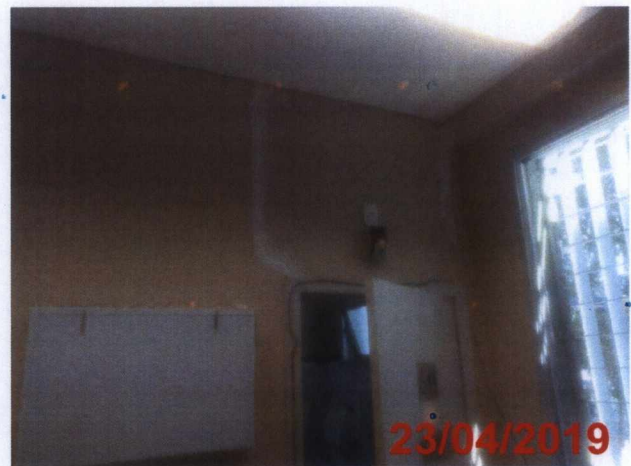
Tratamento de trinca na parede do Consultório 06 – Centro de Saúde 1º Pavimento.

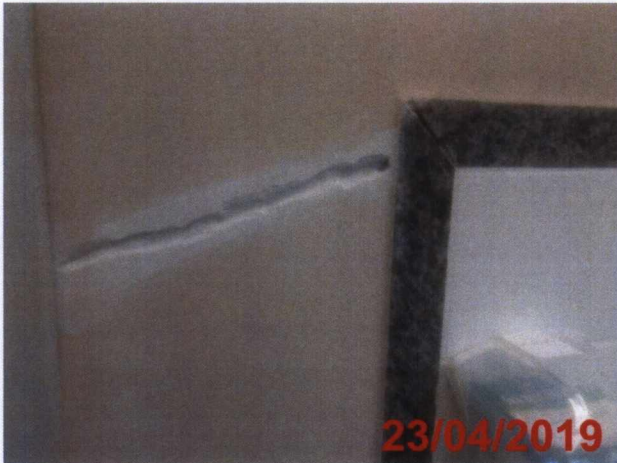
23/04/2019

Tratamento de trinca na parede do Consultório 06 – Centro de Saúde 1º Pavimento.

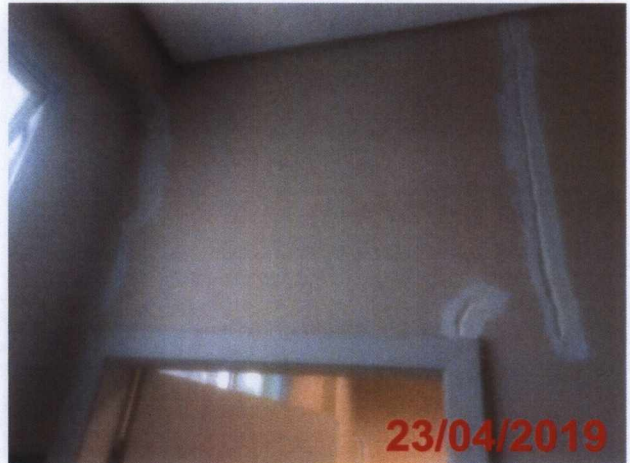
23/04/2019

Tratamento de trinca na parede do banheiro do Consultório 06 – Centro de Saúde 1º Pavimento.

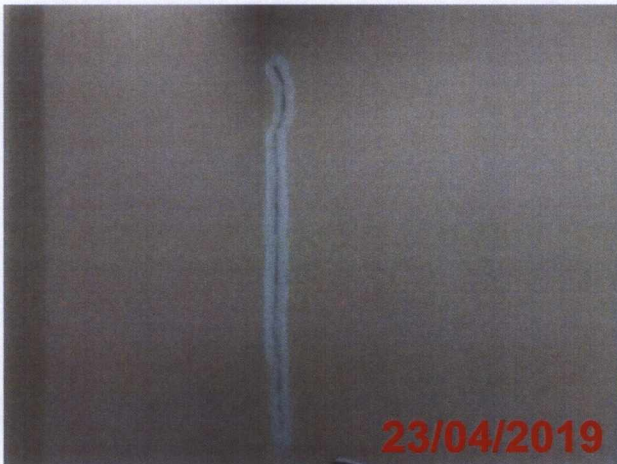
23/04/2019

Tratamento de trinca na parede do Consultório 06 – Centro de Saúde 1º Pavimento.

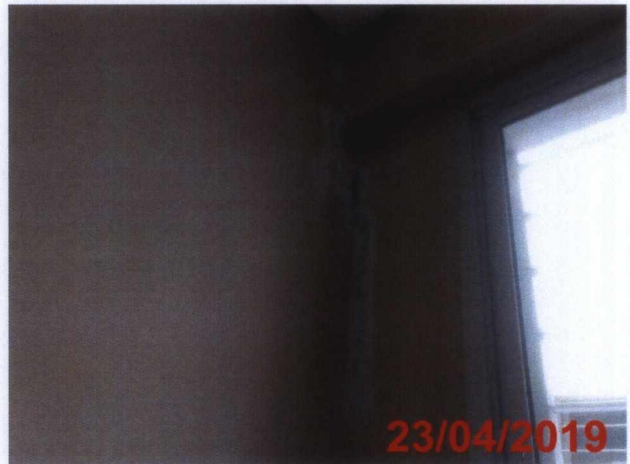
23/04/2019

Tratamento de trinca na parede do Consultório 07 – Centro de Saúde 1º Pavimento.

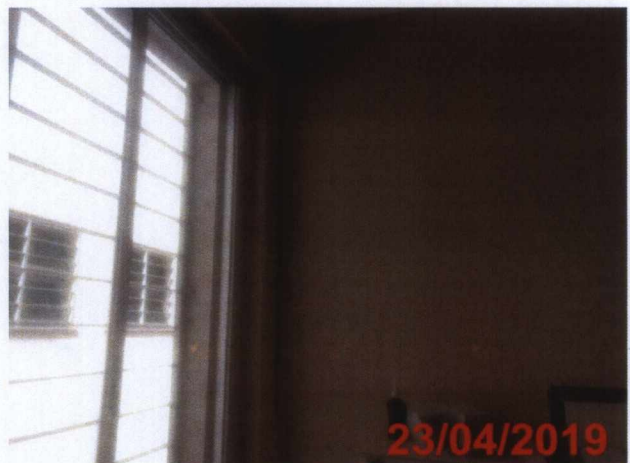
23/04/2019

Tratamento de trinca na parede do Consultório 07 – Centro de Saúde 1º Pavimento.

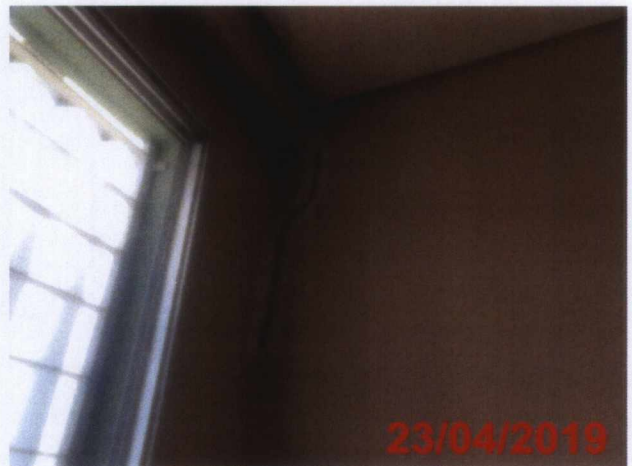
Tratamento de trinca na parede do Consultório 17 – Centro de Saúde 1º Pavimento.

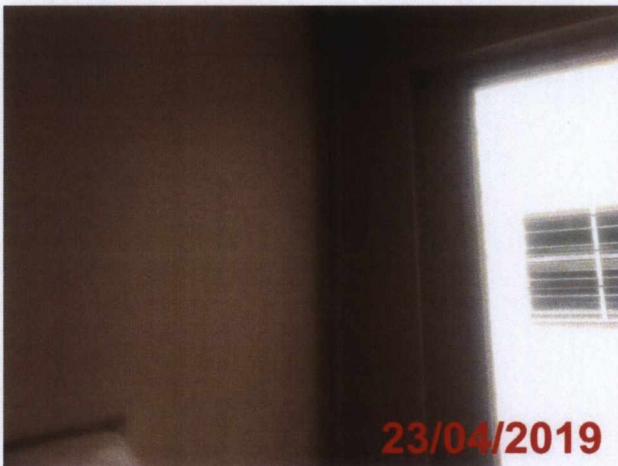
Tratamento de trinca na parede do Consultório 08 – Centro de Saúde 1º Pavimento.

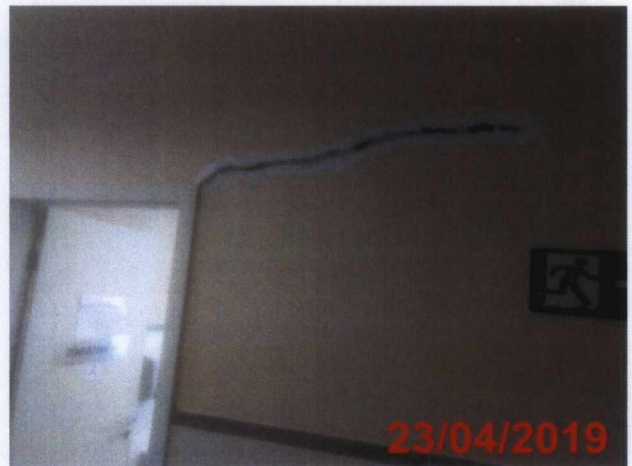
Tratamento de trinca na parede do corredor do Consultório 17 – Centro de Saúde 1º Pavimento.

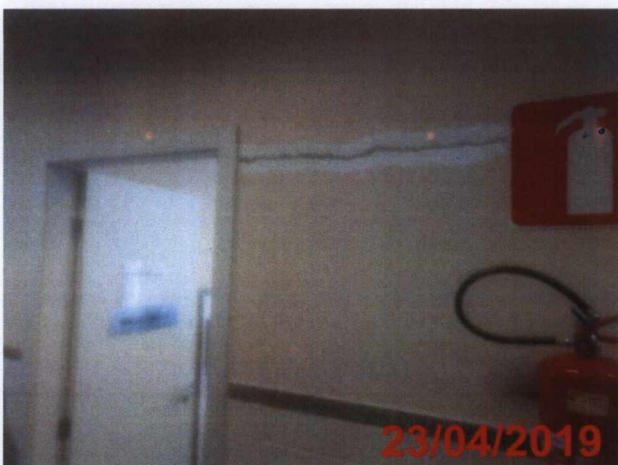
Tratamento de trinca na parede do corredor próximo ao Consultório 15 – Centro de Saúde 1º Pavimento.
