CÂMARA MUNICIPAL DE BELO HORIZONTE
GABINETE DO VEREADOR NIKOLAS FERREIRA

Requerimento de Comissão

REQUERIMENTO N° **1104/2022**

Requeremos a esta Comissão de Meio Ambiente e Política Urbana, nos termos do art. 48 do Regimento Interno, que seja realizada audiência pública, no dia 14/06/2022, às 13:40h, na reunião ordinária desta Comissão, no Plenário Amyntas de Barros, com a finalidade de debater os riscos socioambientais para o município de Belo Horizonte frente à implantação de novos empreendimento minerários, em especial no tocante à Mineração Gute Schit Ltda., inscrita no CNPJ 65.109.944/0001-47, nome fantasia Mineração Boa Vista, situada a Estrada Velha de Nova Lima, Km 04, Castanheiras, Sabará - MG, que está explorando minério de ferro na Serra do Curral, de maneira ilegal e criminosa.

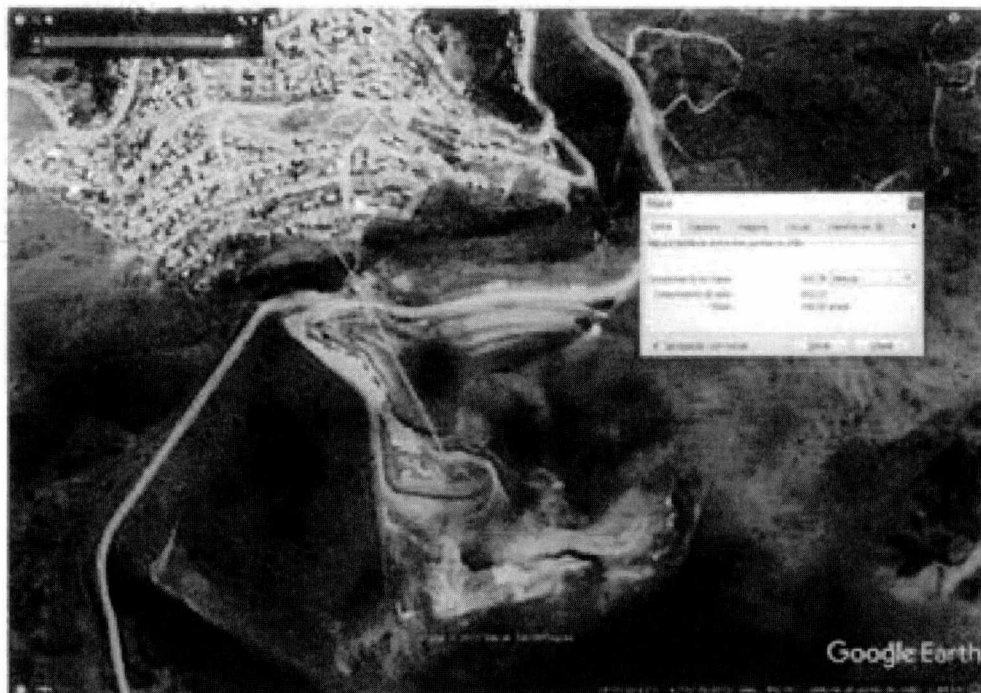
Figura 2 - Imagem de satélite demonstrando a proximidade entre o empreendimento e a população da zona leste de Belo Horizonte.

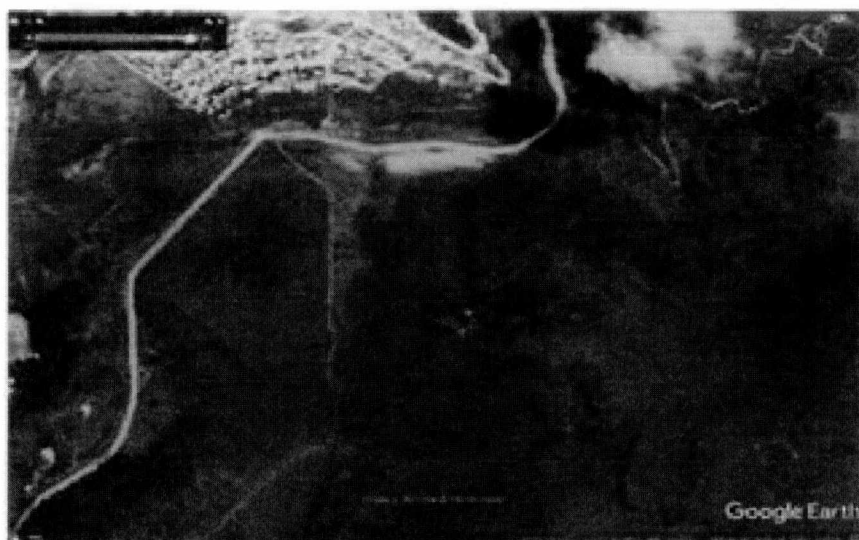
Figura 3 - Imagem de satélite datada de janeiro de 2020, onde não se verifica a presença da atividade ilegal de mineração desenvolvida pela empresa Mineração Gute Sicht Ltda.

Conforme pode-se verificar na Figura 3, a imagem de satélite disponível no software Google Earth nos demonstra que até janeiro de 2020 não havia qualquer empreendimento no referido local.
