CE Nº 366/2025 – GRBS

Referência/Assunto: Ofício nº DIRLEG nº 8.215/25 – Requerimento de Comissão nº 2.800/25, de autoria do Vereador Pablo Almeida. Rua da Olaria, s/nº - Bairro Conjunto Taquaril, em Belo Horizonte/MG.

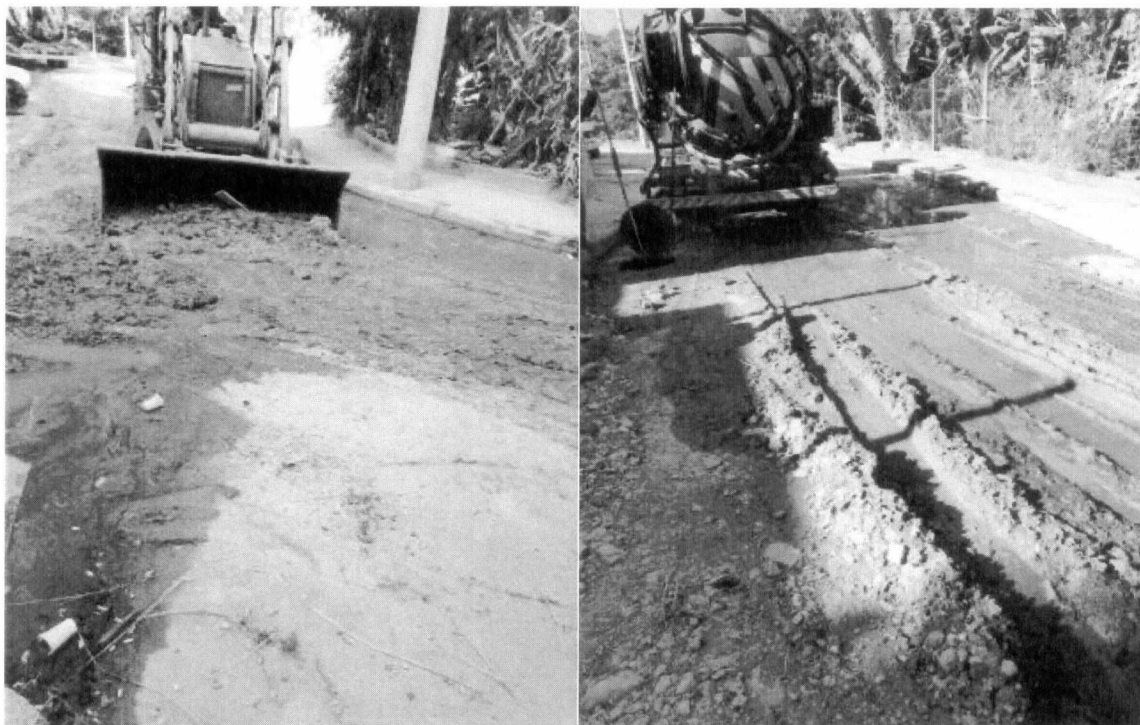
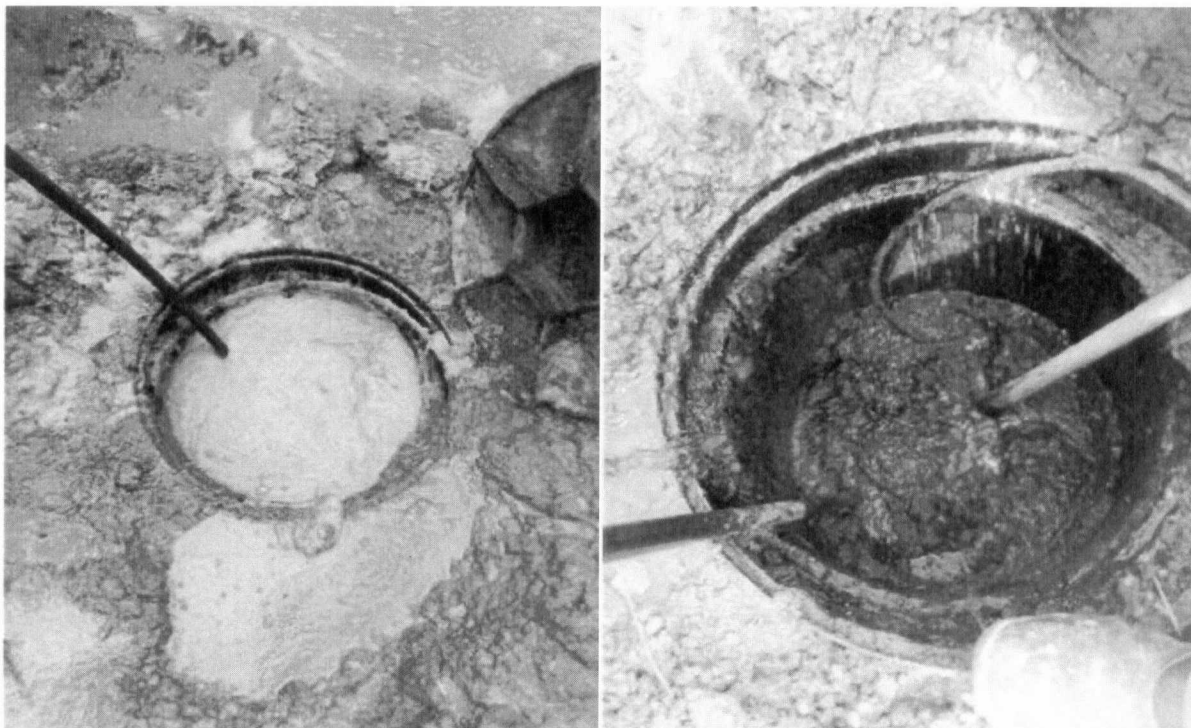
No dia 12/06/2025, após a equipe realizar a remoção parcial da terra existente no local, foi possível localizar o PV e constatar que o mesmo se encontrava totalmente obstruído por lama.

Uma vez realizada a limpeza do Poço de Visita, foi possível executar a lavagem e desobstrução da rede coletora de esgoto, com utilização do caminhão hidrojato, conforme Ordem de Serviço nº 126060363301.

Extensao: Tipo/num.pto.servico: Limite Atendimento
Dt. Geracao Dt.Programacao Dt./Hora Emissao Reprgr. Data Hora
11/06/2025 11/06/2025 12/06/2025 - 11:53 N 12/06/2025 23:59
Data Conclusao Hora Atend. Data Baixa Hora Baixa Sit. Resultado Ocorrencia
12/06/2025 15:32 12/06/2025 15:42 E
Equipe Exec.: LRE-0346 Baixada por: SIGOS
Obs.baixa: DENTUPIMENTO CONCLUIDO E LAVAGEM DA REDE FEITA Reclamacao

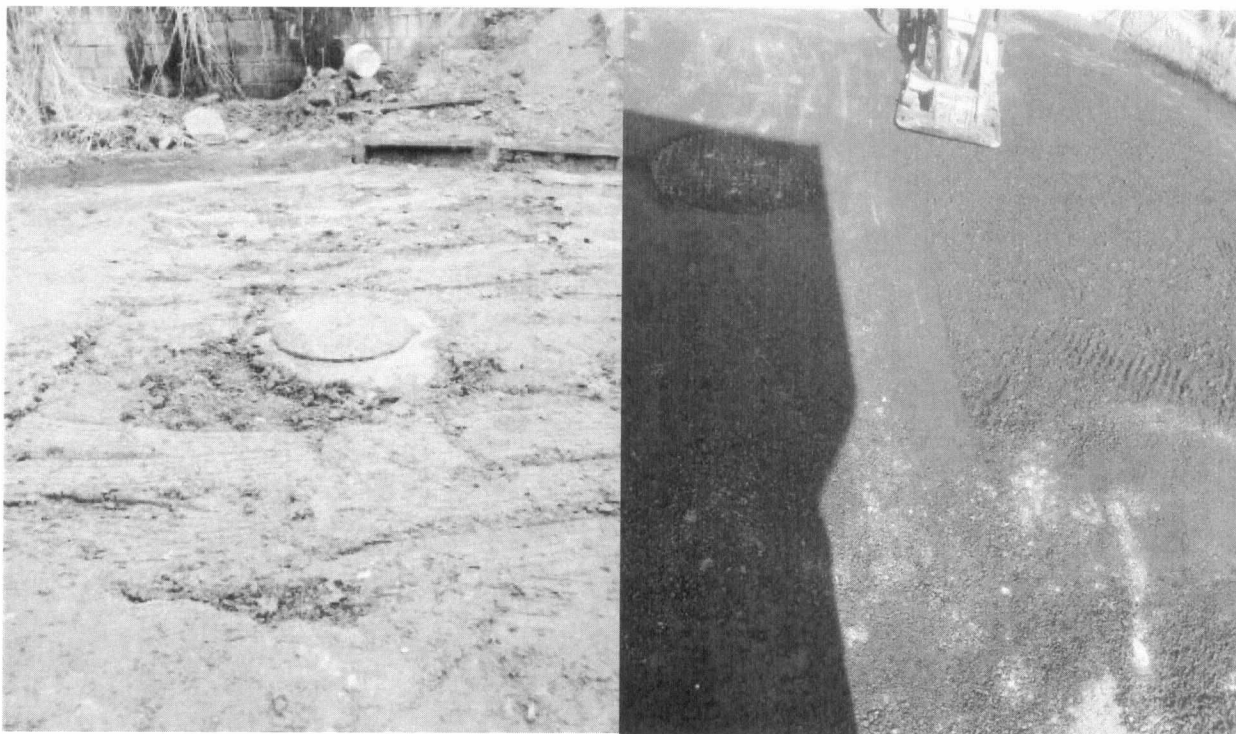
Restabelecida as condições do fluxo de esgotamento da rede, a equipe de manutenção executou a correção de abatimento no entorno do Poço de Visita e nivelamento do tampão, conforme Ordem de Serviço nº 126060716801.

Cod.serv: 3210100 - MAN.REDE ESG.ATE 10M COLETORA
Extensao: Tipo/num.pto.servico: Limite Atendimento
Dt. Geracao Dt.Programacao Dt./Hora Emissao Reprgr. Data Hora
11/06/2025 18/06/2025 12/06/2025 - 13:43 N 18/06/2025 23:59
Data Conclusao Hora Atend. Data Baixa Hora Baixa Sit. Resultado Ocorrencia
12/06/2025 17:16 12/06/2025 17:27 E N01
Equipe Exec.: MRE-0350 Baixada por: SIGOS
Obs.baixa: NIVELAMENTO DO TAMPAO E CORRECAO DE ABATIMENTO Reclamacao

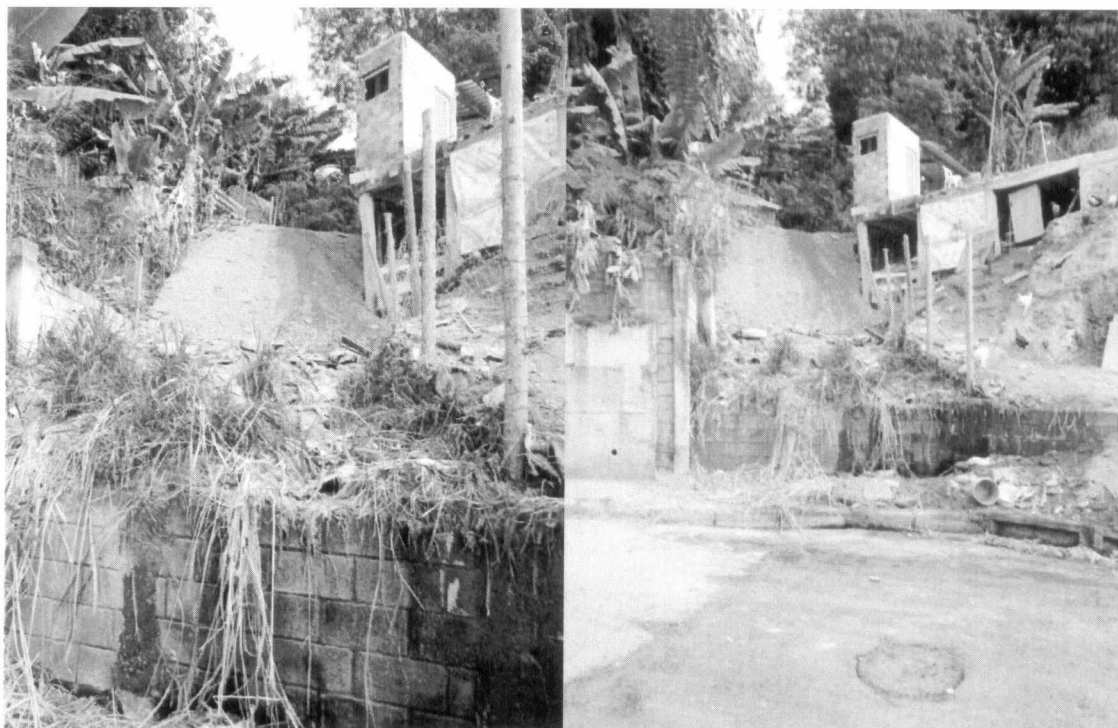
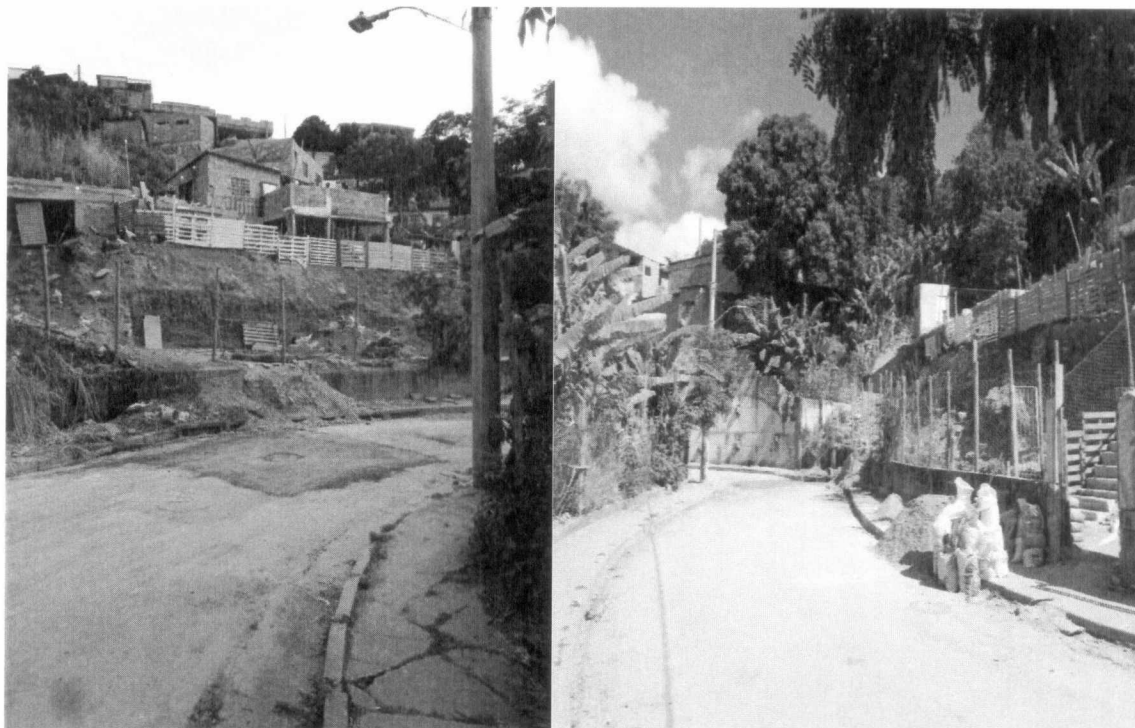
As fotografias, a seguir, produzidas no local em 02/07/2025, evidenciam que o vazamento de esgoto foi devidamente equacionado, não havendo, portanto, nenhuma inconformidade atual com o sistema de esgotamento sanitário operado por essa Companhia.
