Assunto: Resposta ao **Requerimento de Comissão n° 1330/22** – Autoria do Vereador Nikolas Ferreira – encaminhado pelo ofício Dirleg n° 4.012/22, de 26/07/2022.

Assunto: TAG 352423 – Requerimento de Comissão nº 1330/2022 – Escola Municipal Carlos Gois.

RELATÓRIO DE VISTORIA

Endereço: Rua Mendes de Oliveira, 446.

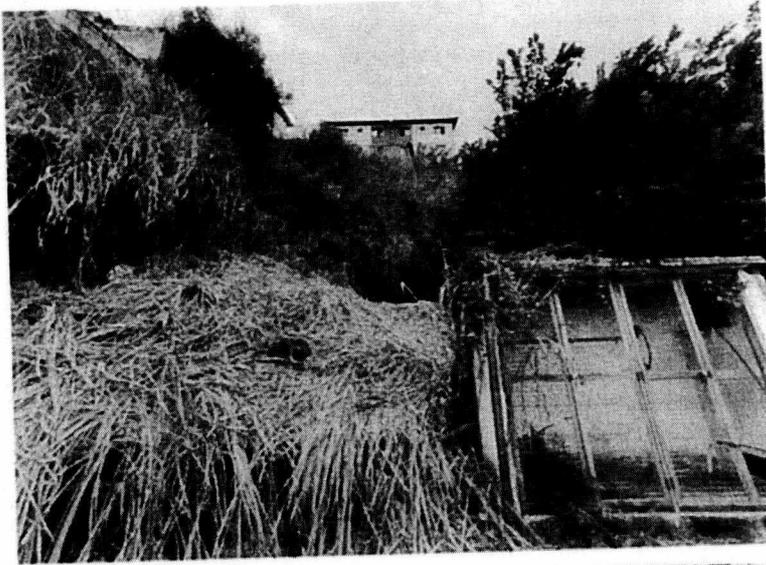
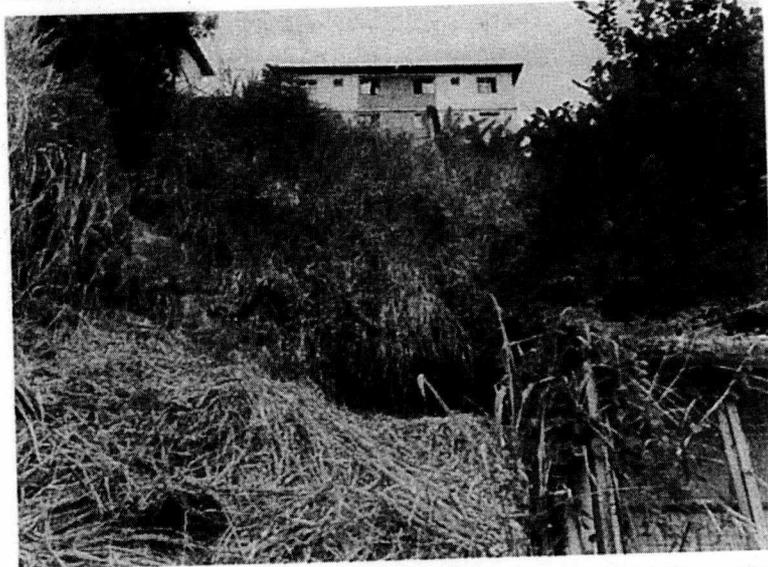
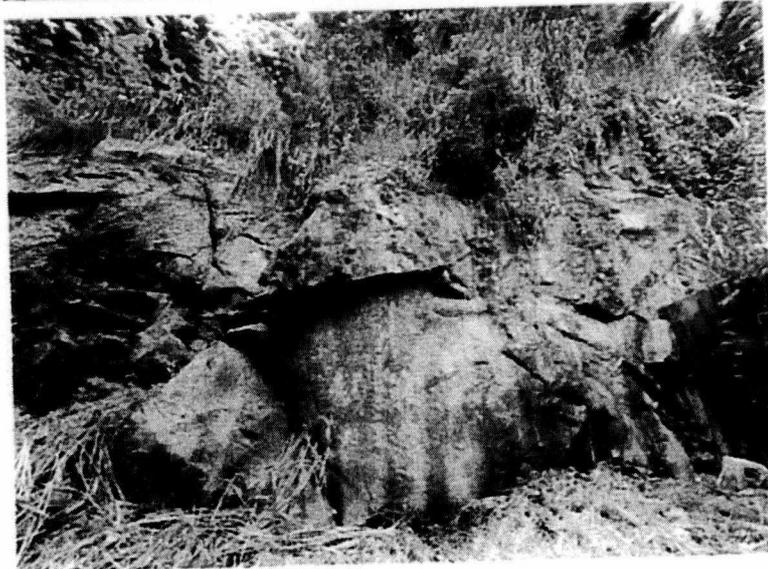
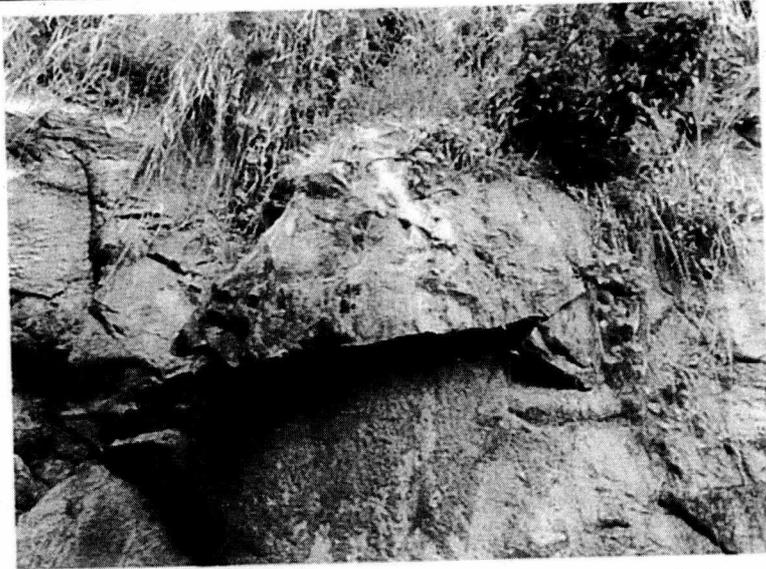
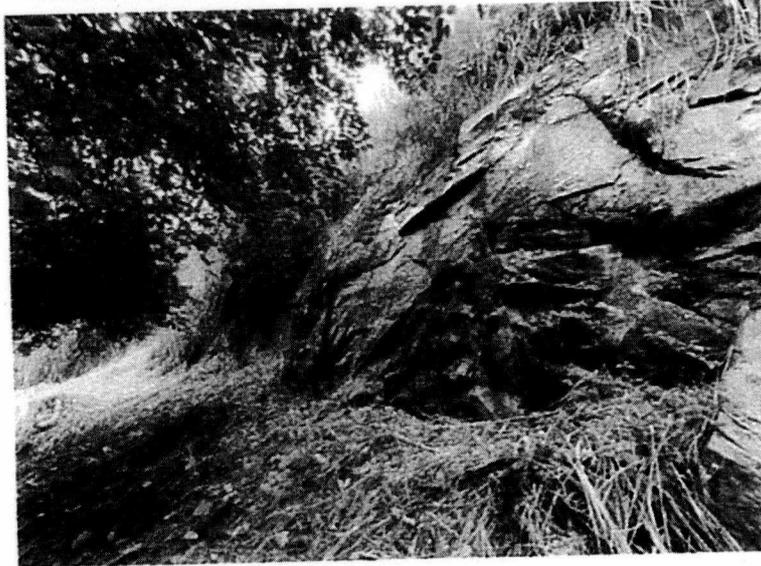
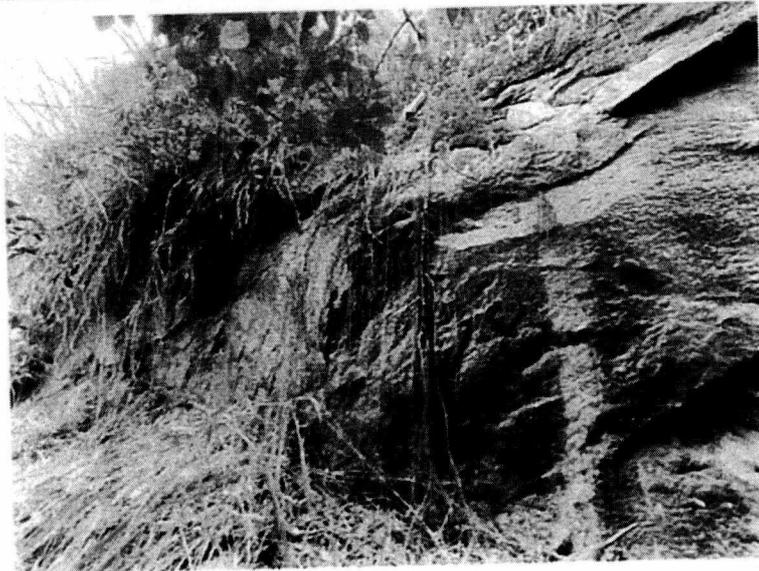
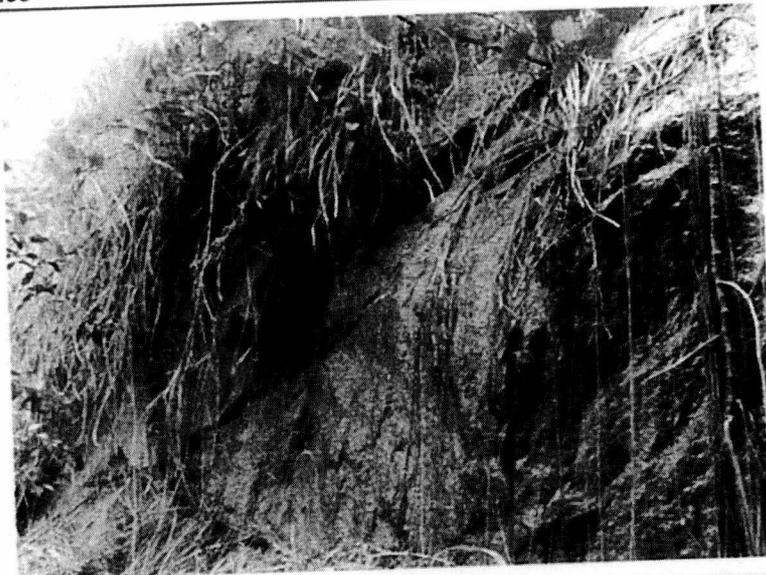
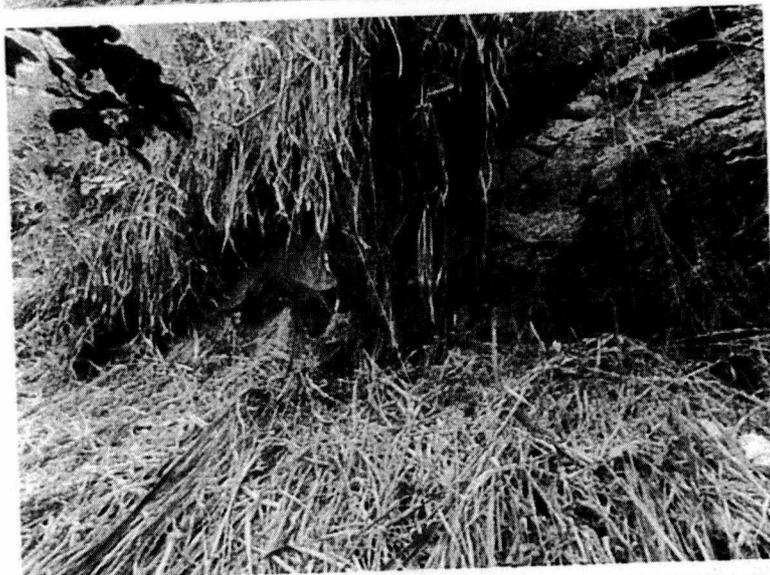
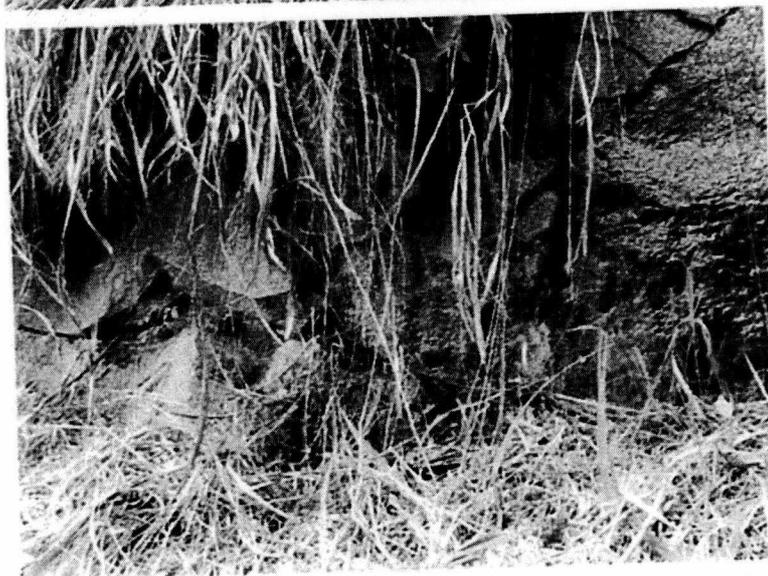
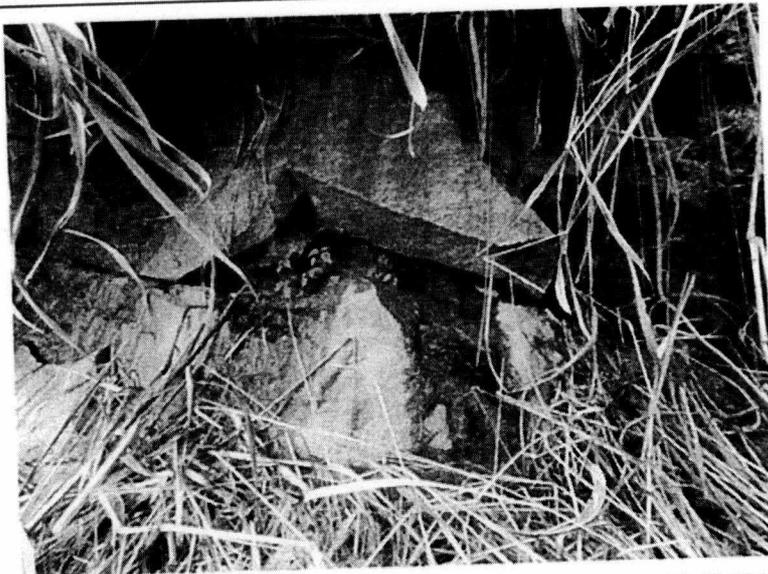
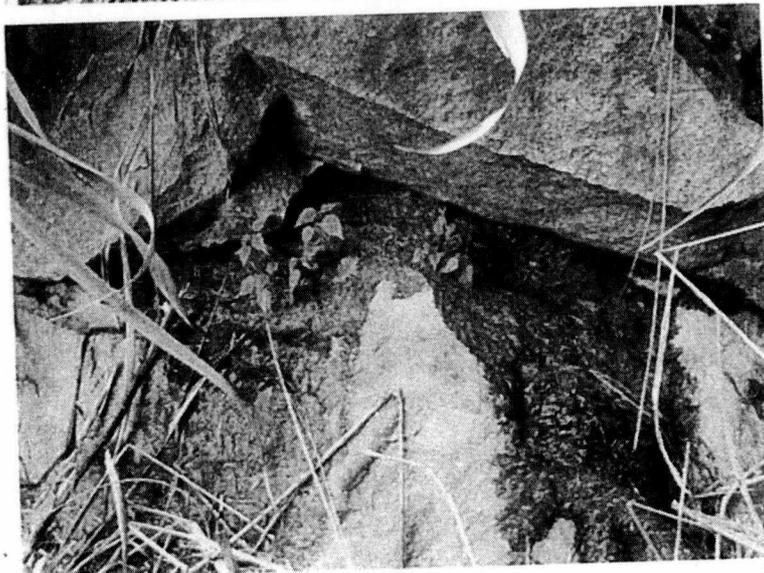
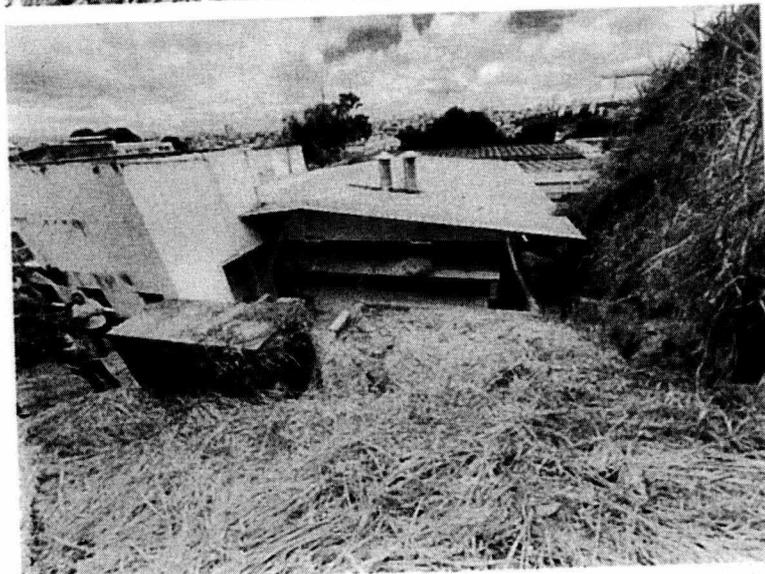
-Vistoria complementar na Escola Municipal Carlos Góis para reavaliação de riscos. Vistorias anteriores foram registradas nas ocorrências n.ºs 19994 e 45407.

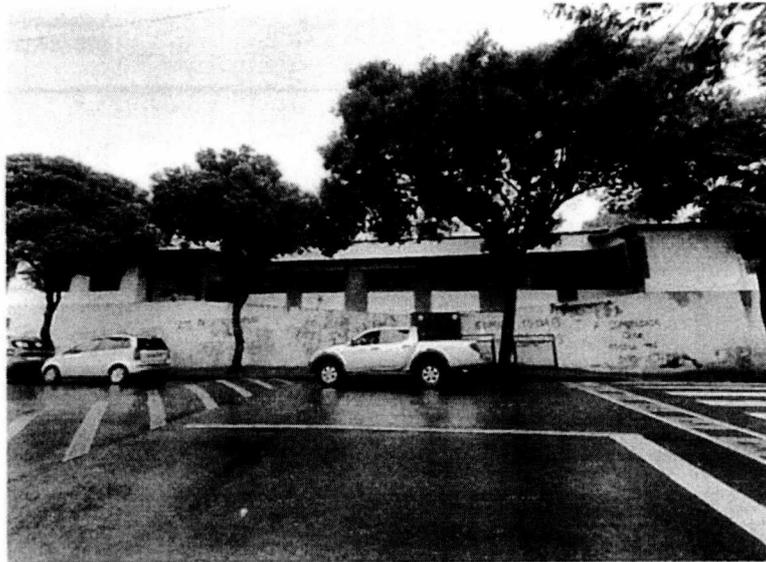
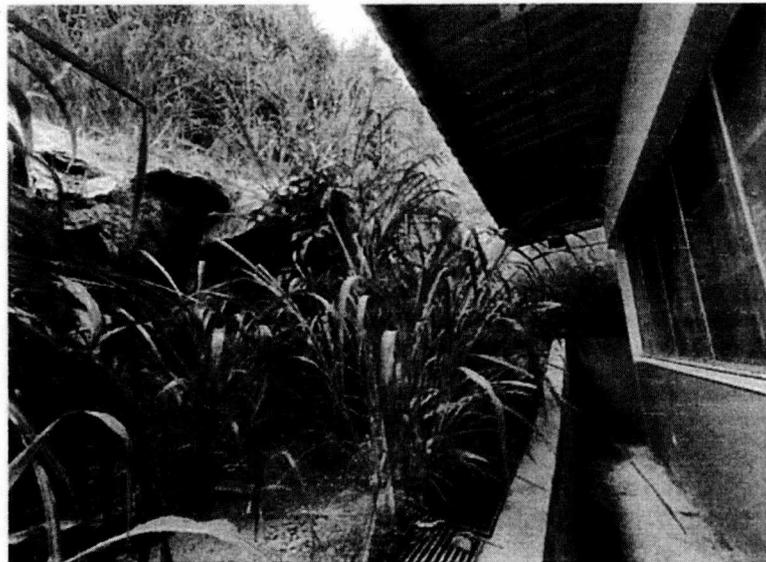
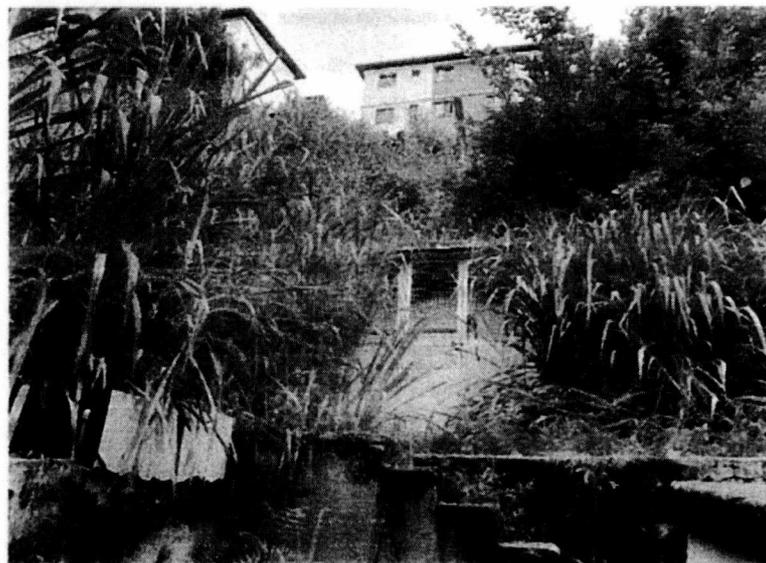
10. Fotos da Vistoria

-Do mesmo modo, a presença de vegetação sobre formações rochosas e a infiltração de chuvas por entre as fraturas são fatores que potencializam o risco de queda de blocos, devido a pressão exercida pelas raízes e a água.
