IRREGULARIDADES NA MINA DO CORUMI (EMPABRA) E SUAS AMEAÇAS À SERRA DO CURRAL

Leandro de Aguiar e Souza¹

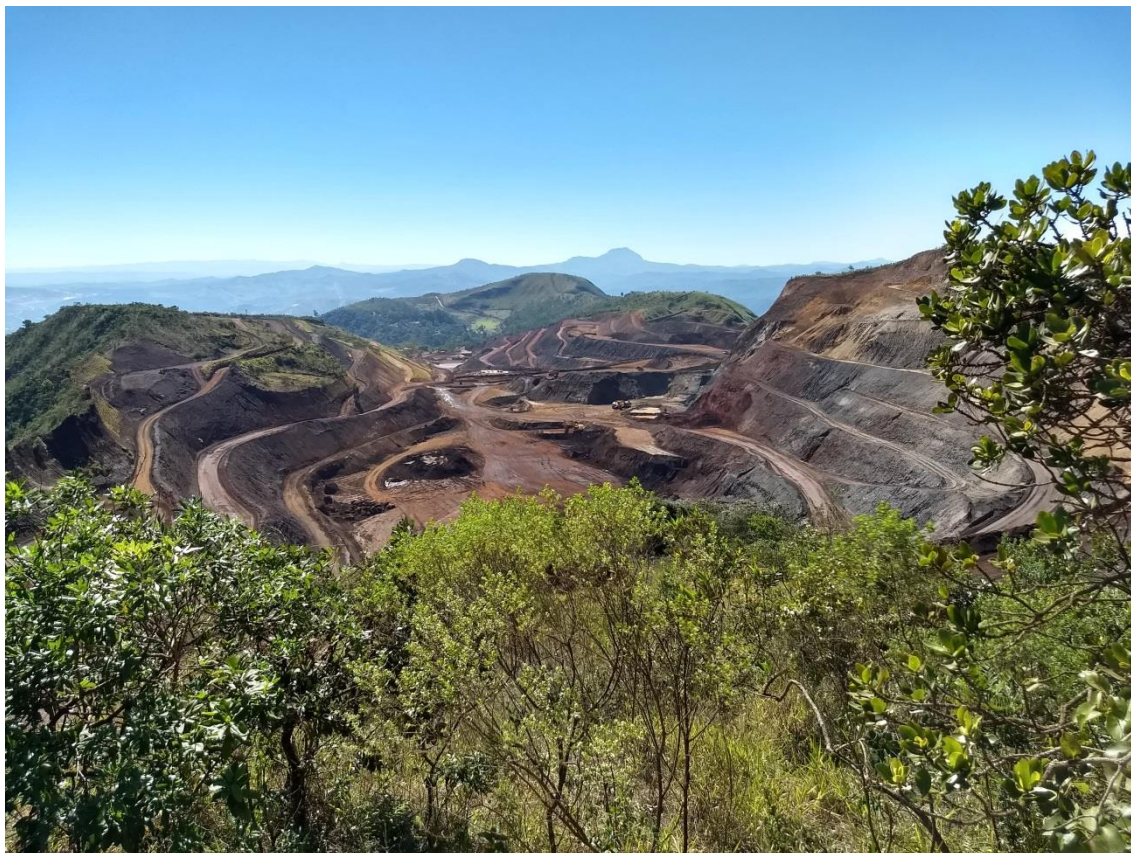
A imagem a seguir foi obtida na vistoria realizada no dia 02 de maio de 2018, organizada pela Comissão de Meio Ambiente e Política Urbana da Câmara Municipal de Belo Horizonte. Nessa imagem são percebidos indícios de atividade minerária recente, cabendo destacar que a área explorada ao fundo estaria fora dos limites concedidos à EMPABRA.

Figura 3: Vista parcial da atividade minerária na Mina Corumi, obtida em vistoria realizada no dia 02/05/2018

Conforme descrito no parágrafo acima uma empresa não pode, em seu nome, operar em uma concessão dada a outro ator social sem a prévia anuência do poder concedente. Se, conforme verificado na figura 03, obtida na vistoria do dia 02/05/2018, ficarem comprovados os fortes indícios de que a EMPABRA estaria lavrando minério de ferro para além da área a ela concedida, ficaria aqui configurada uma terceira irregularidade, de grave relevância pois estaria infringindo o disposto na Constituição Federal de 1988.

Diante do exposto, entende-se que as atividades da EMPABRA na Granja Corumi, parte da Serra do Curral, devem ser imediatamente interrompidas. O processo de recuperação ambiental da área, também de responsabilidade da empresa, precisa ser efetivamente cumprido de modo a serem evitados comprometimentos ainda maiores aos já incidentes sobre este que é possivelmente o principal patrimônio da sociedade belo-horizontina.
