Avenida Teresa Cristina

Avenida dos Andradas: intervenção

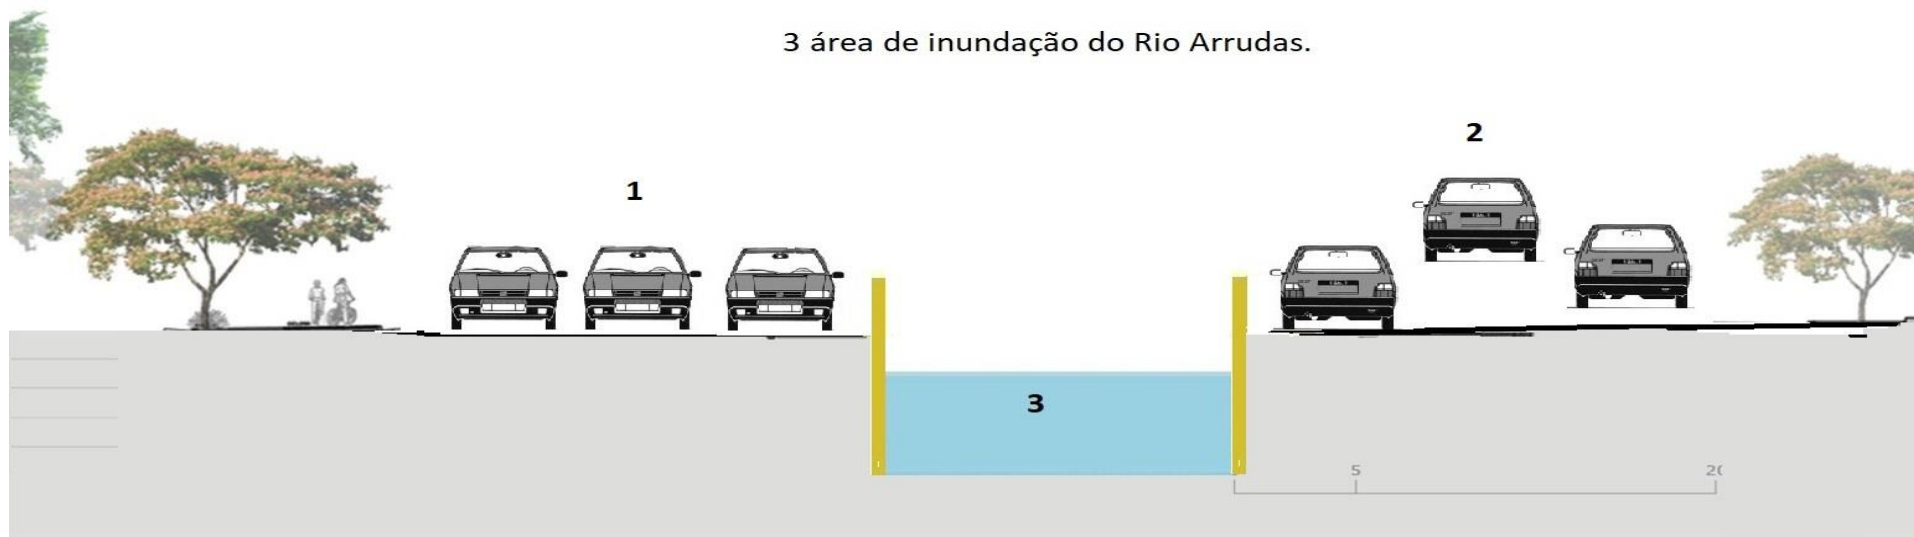
Av. Teresa Cristina em desenho

Sem intervenção: período seco

1 e 2 pistas de rolamento suscetíveis a alagamento: área de inundação.

3 área de inundação do Rio Arrudas.

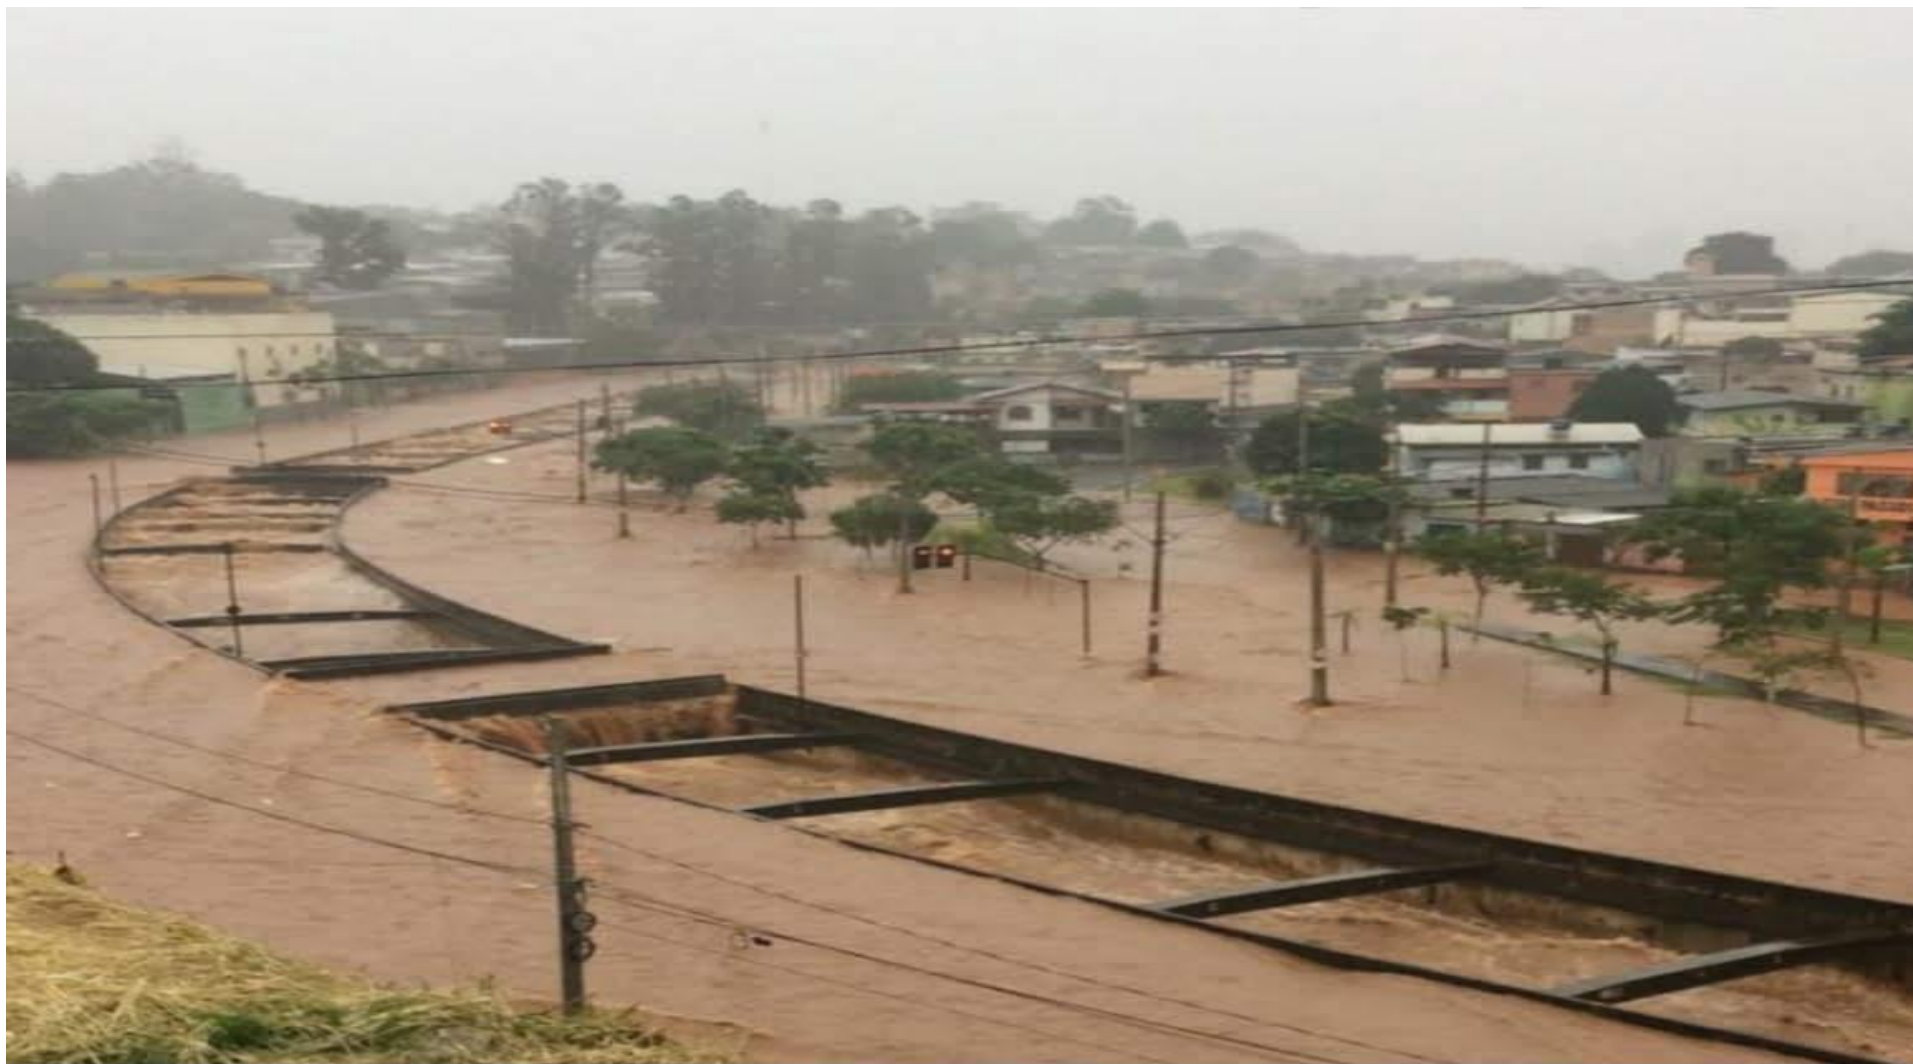
Av. Teresa Cristina 2020 alagada

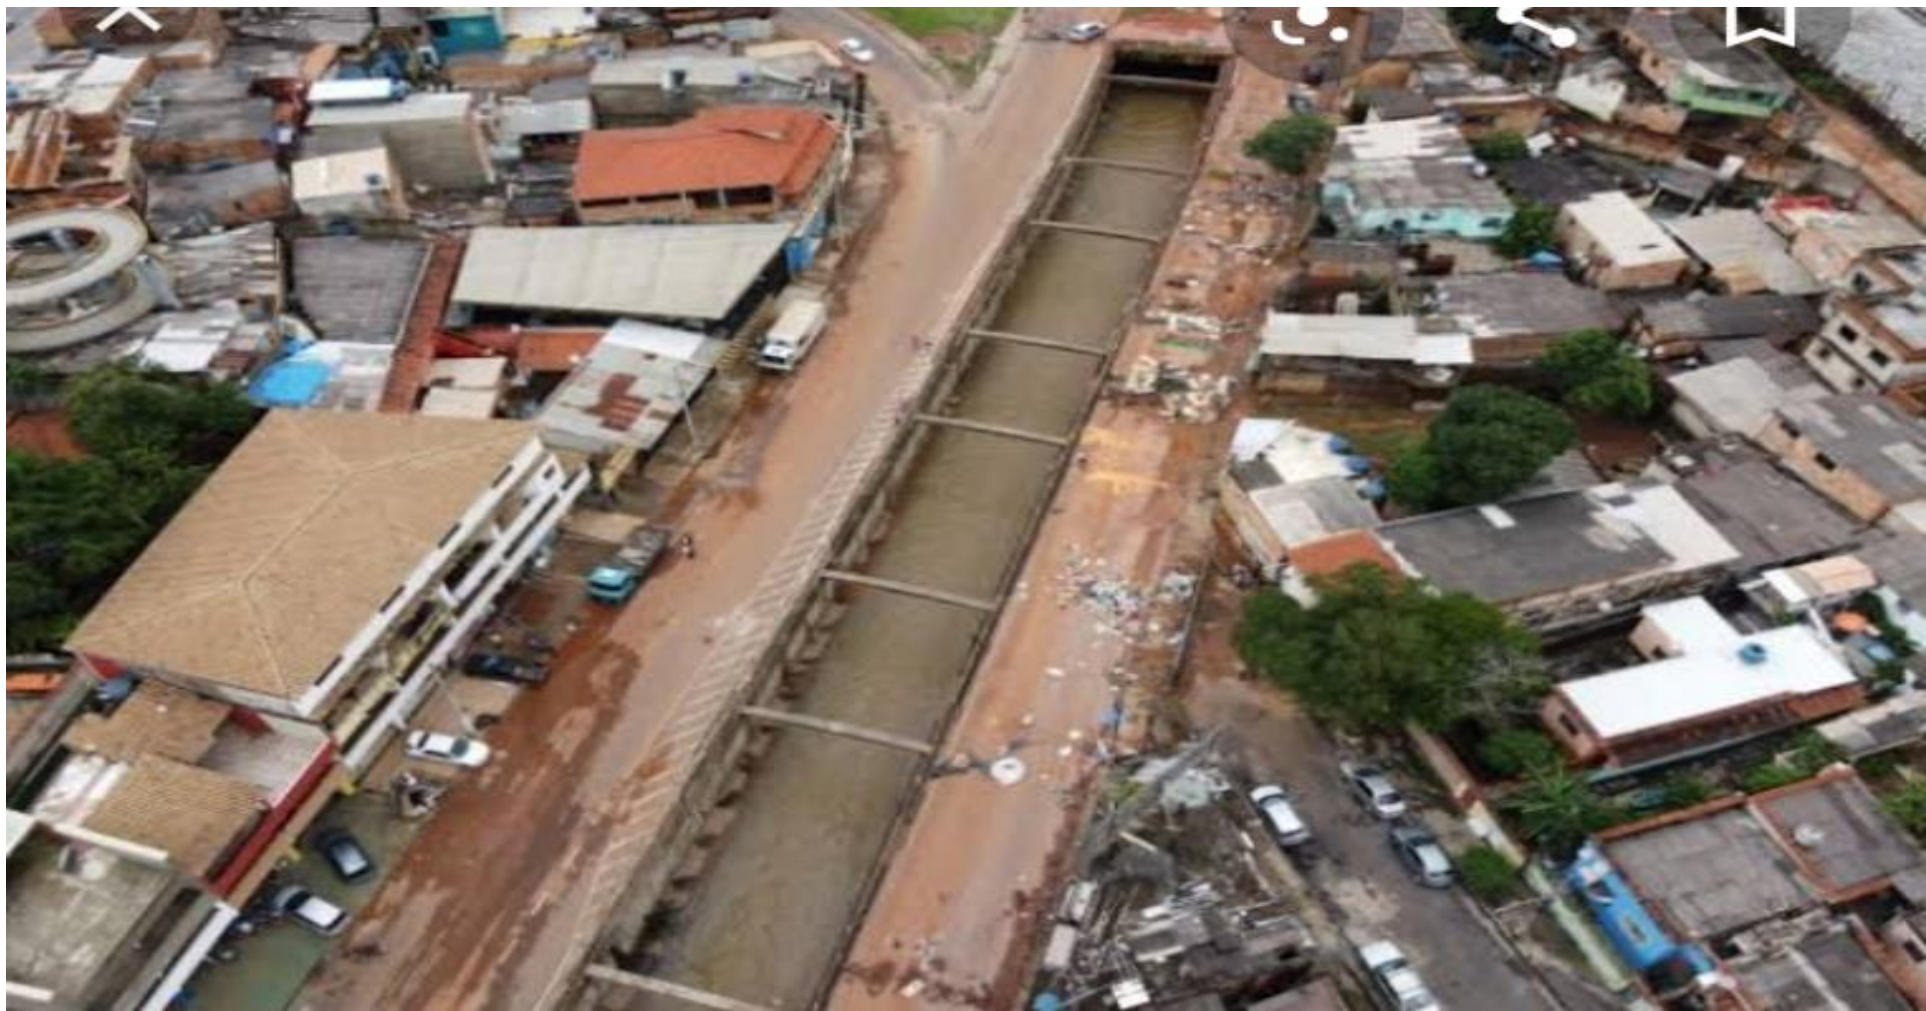
Av. Teresa Cristina 2020 após alagamento

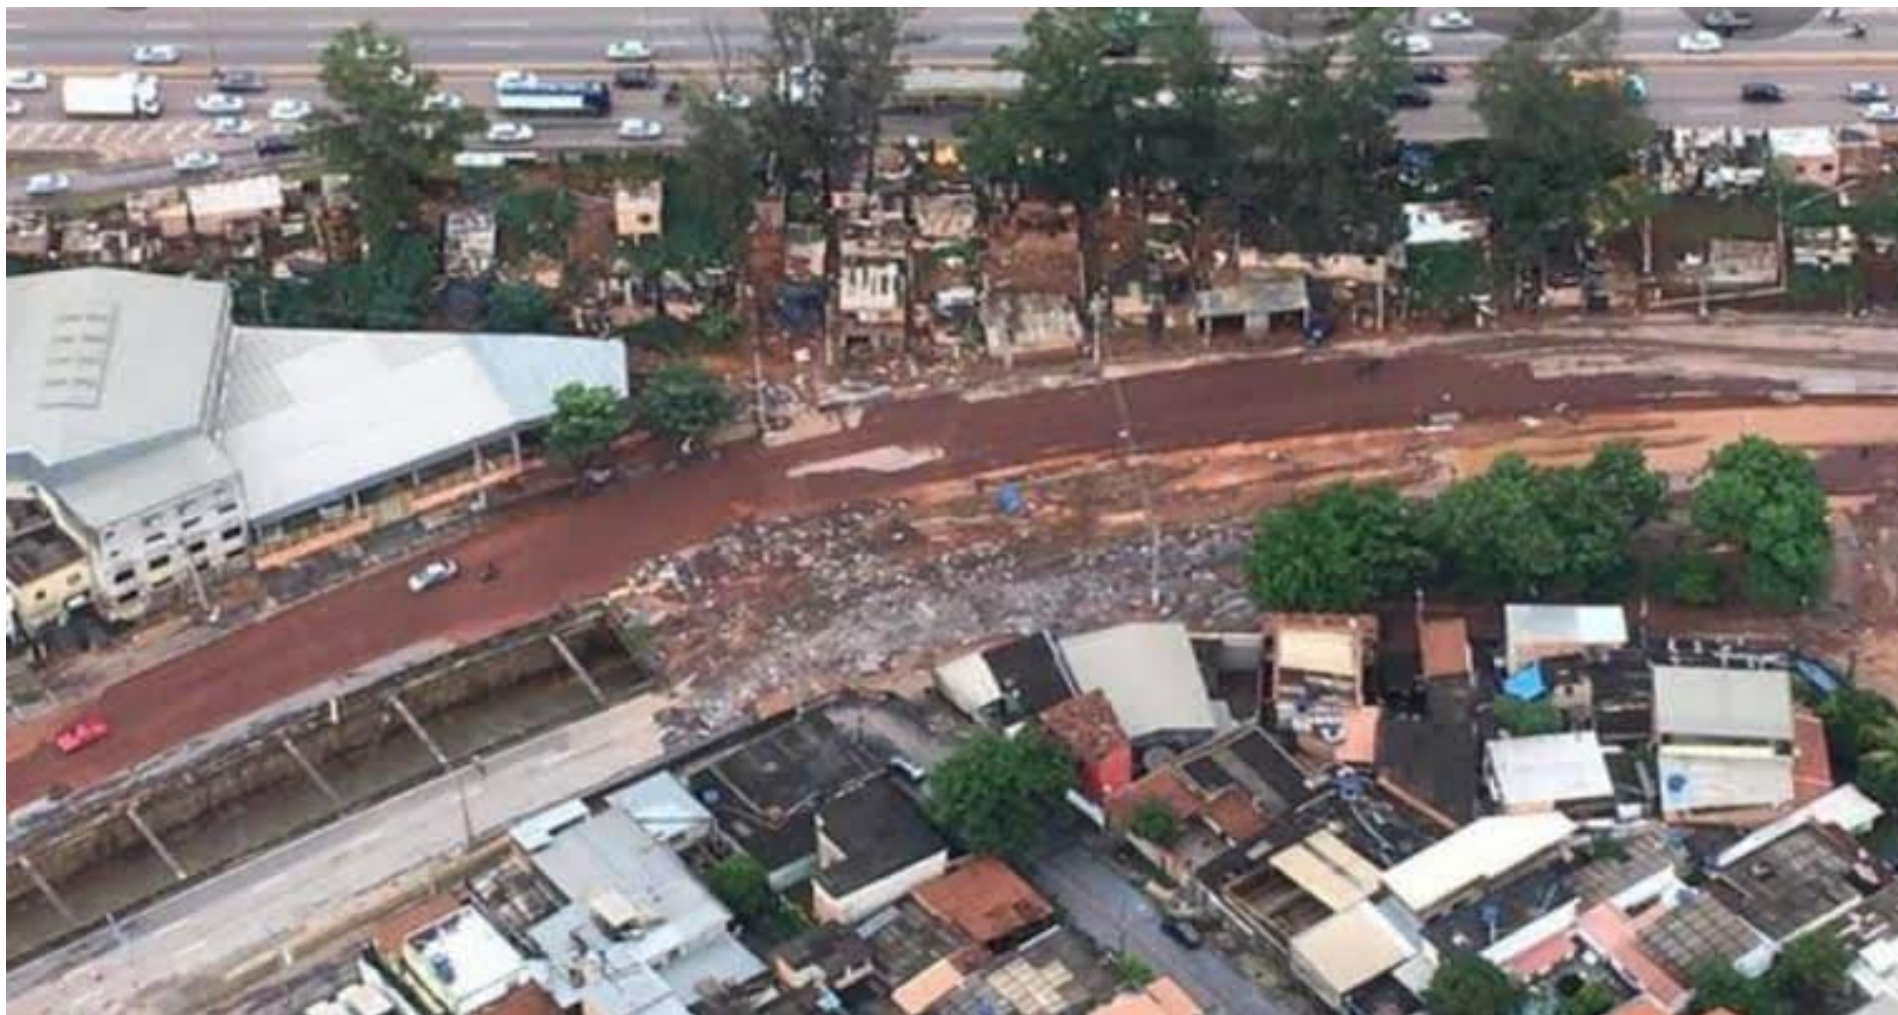
Av. Teresa Cristina 2020 após alagamento.

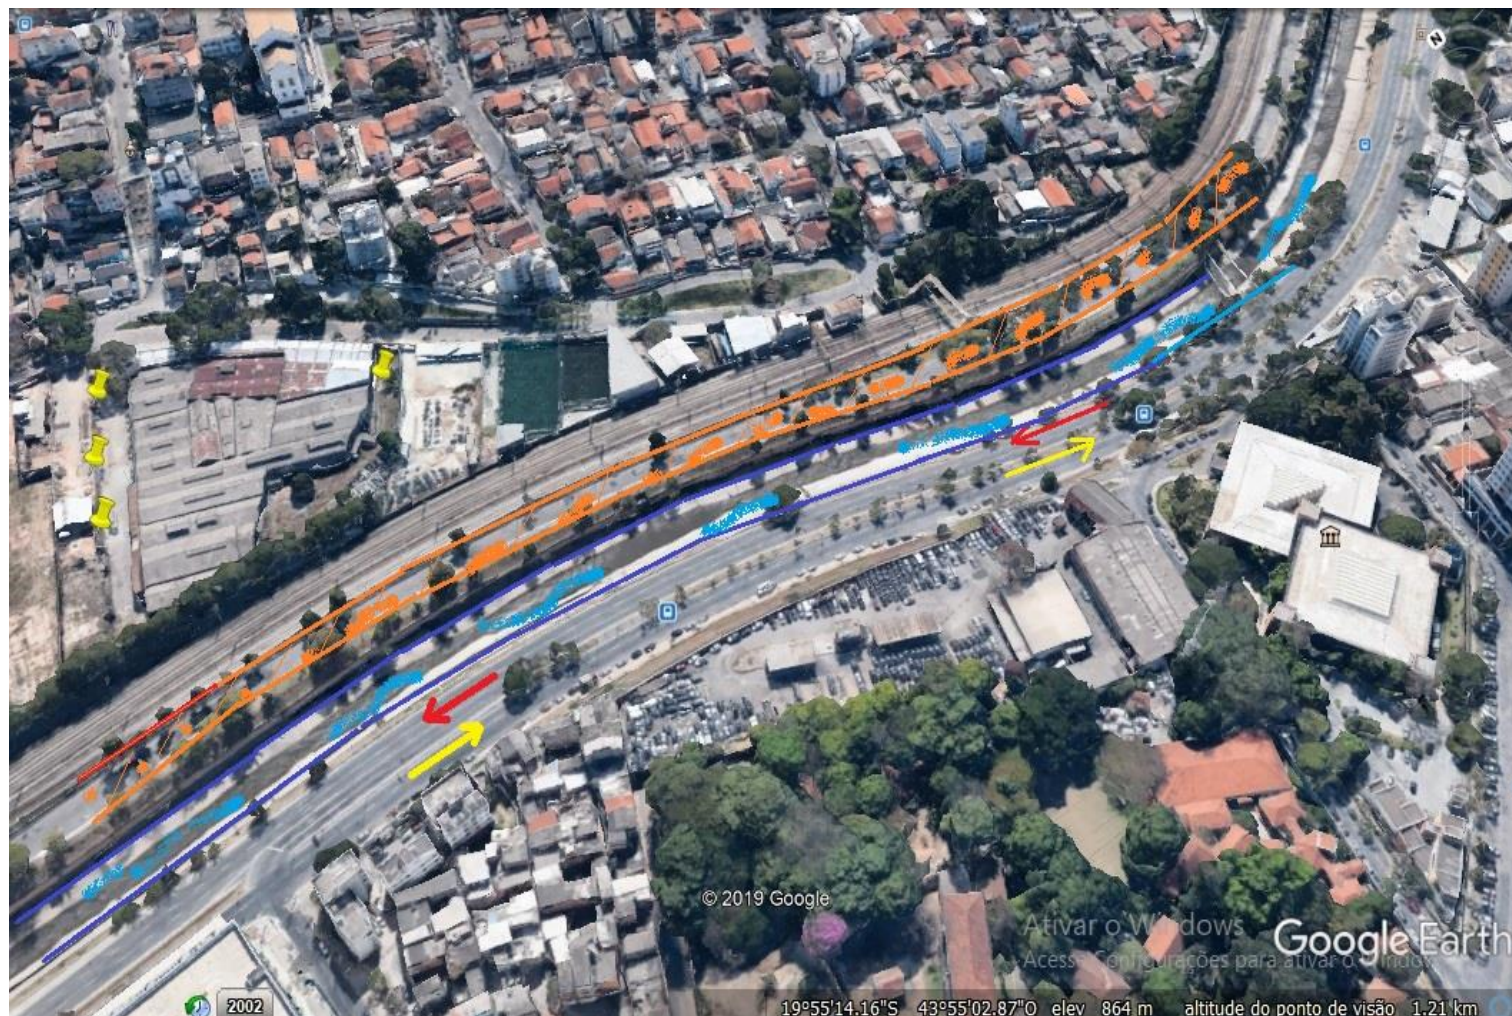
Intervenção: canal paralelo
-

Rio Arrudas: leito
-

Sentido de direção das vias

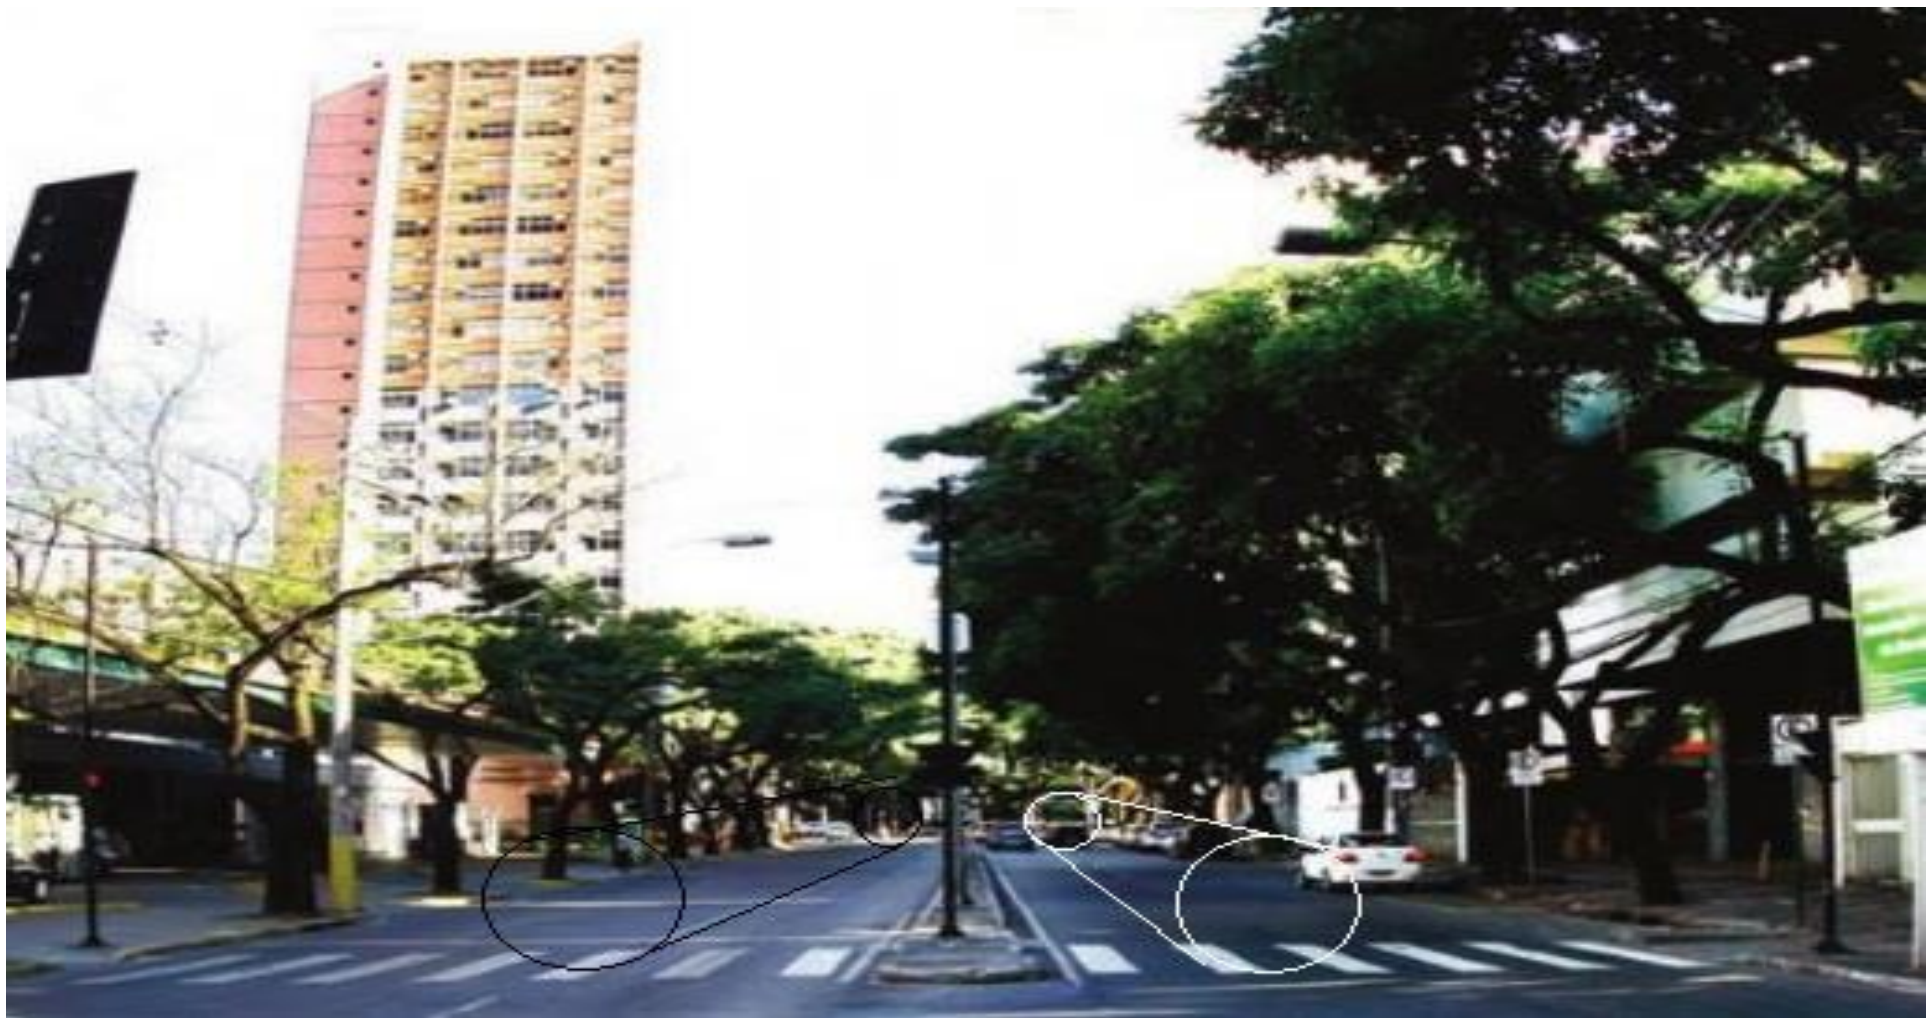
Av. Prudente de Moraes: tubos, em aço, de grande calibre.
