GERÊNCIA DE PATRIMÔNIO HISTÓRICO URBANO
SECRETARIA MUNICIPAL ADJUNTA DE REGULAÇÃO
URBANA
DOSSIÊ DE TOMBAMENTO
CONJUNTO RESIDENCIAL IAPI - SÃO CRISTÓVÃO

5- DESCRIÇÃO ARQUITETÔNICA DO BEM CULTURAL

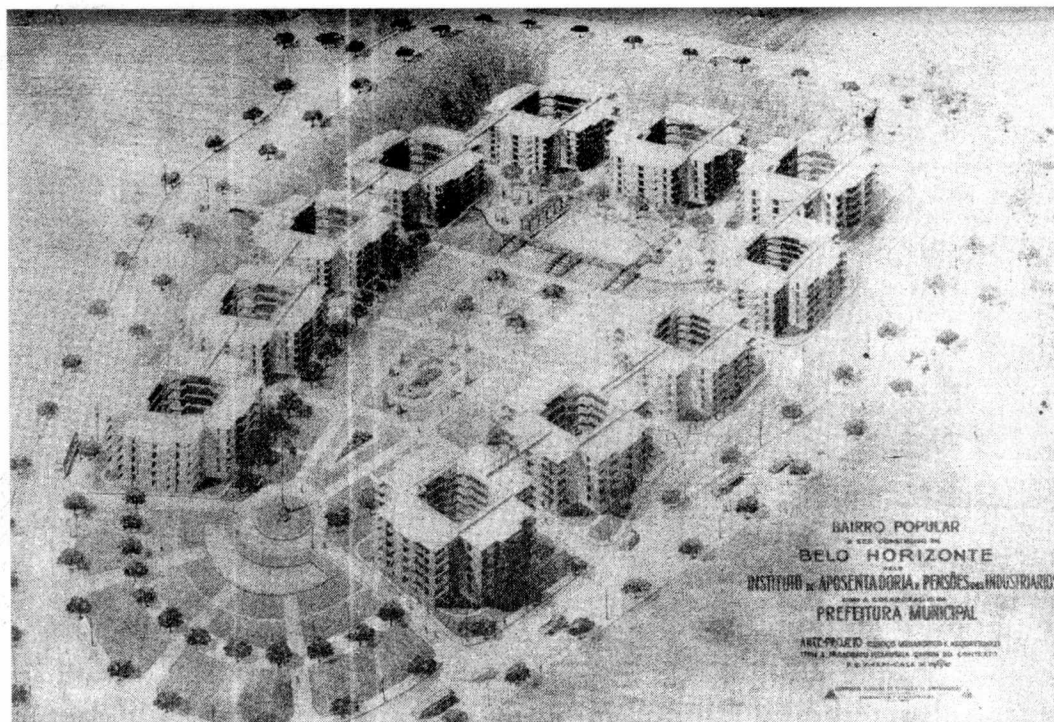
Proposta original que previa a construção de 11 prédios, com 5 pavimentos. Anteprojeto. Fonte: Relatório de Prefeito JK, 1942.

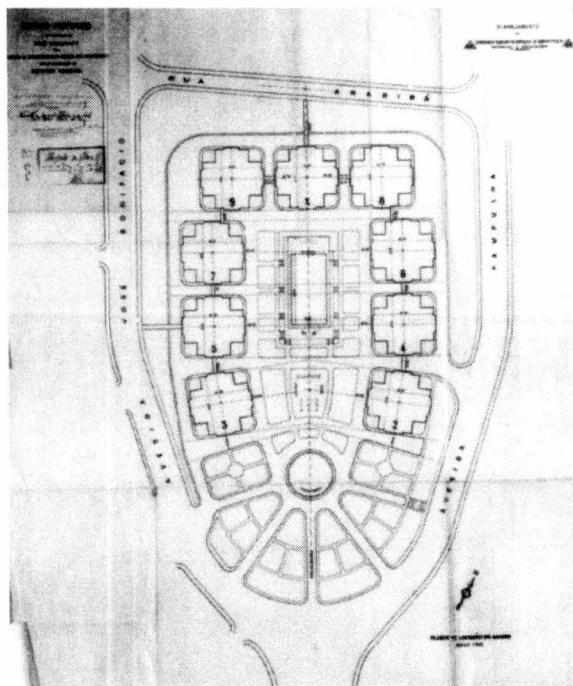
Proposta modificada que previa a construção de 9 prédios, com número crescente de pavimentos. Planta de Situação. Fonte: Microfilme do Projeto Original/PRODABEL.

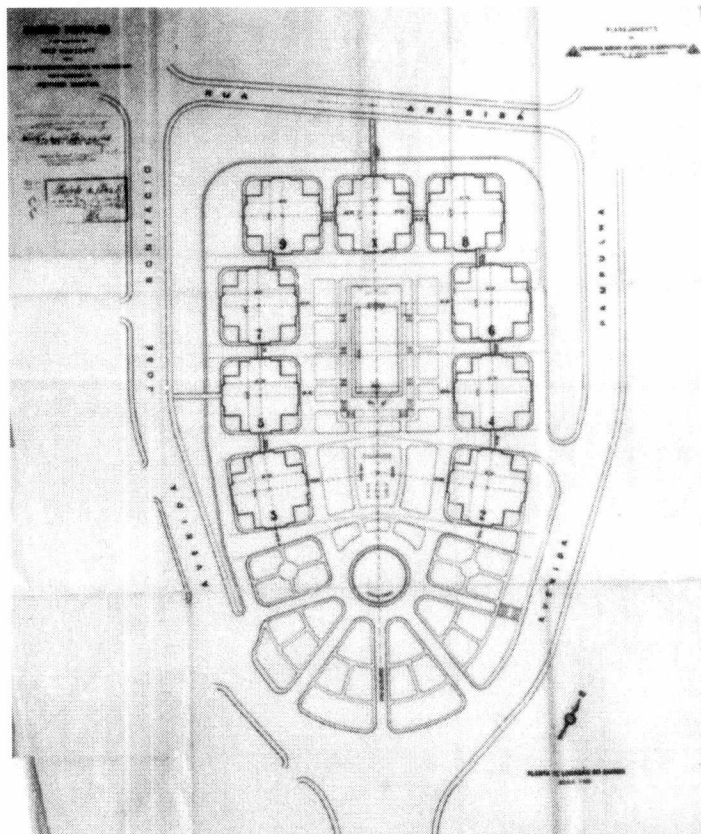
Implantação do conjunto já com nove prédios.

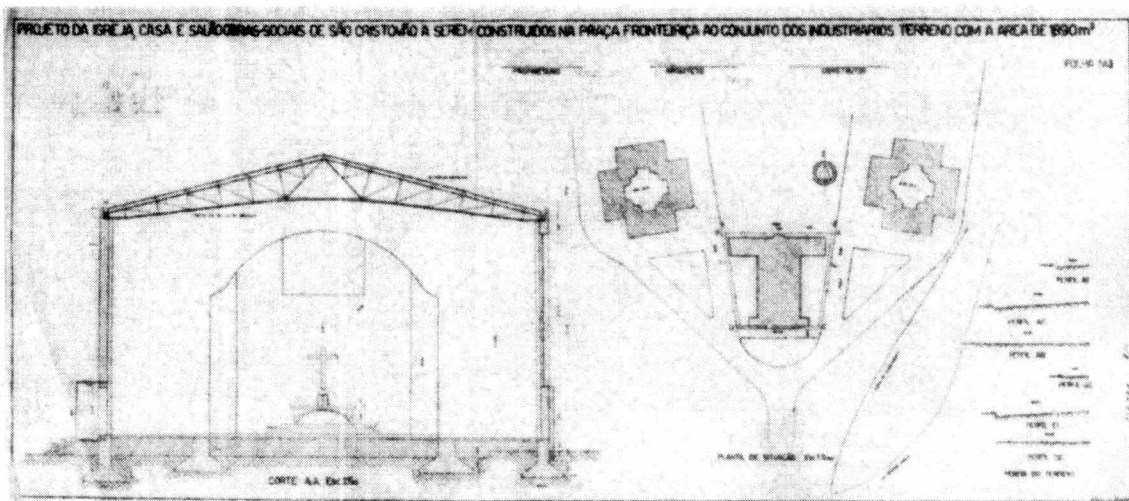
Paróquia de São Cristóvão, construída na mesma quadra do conjunto IAPI – implantação e corte transversal.

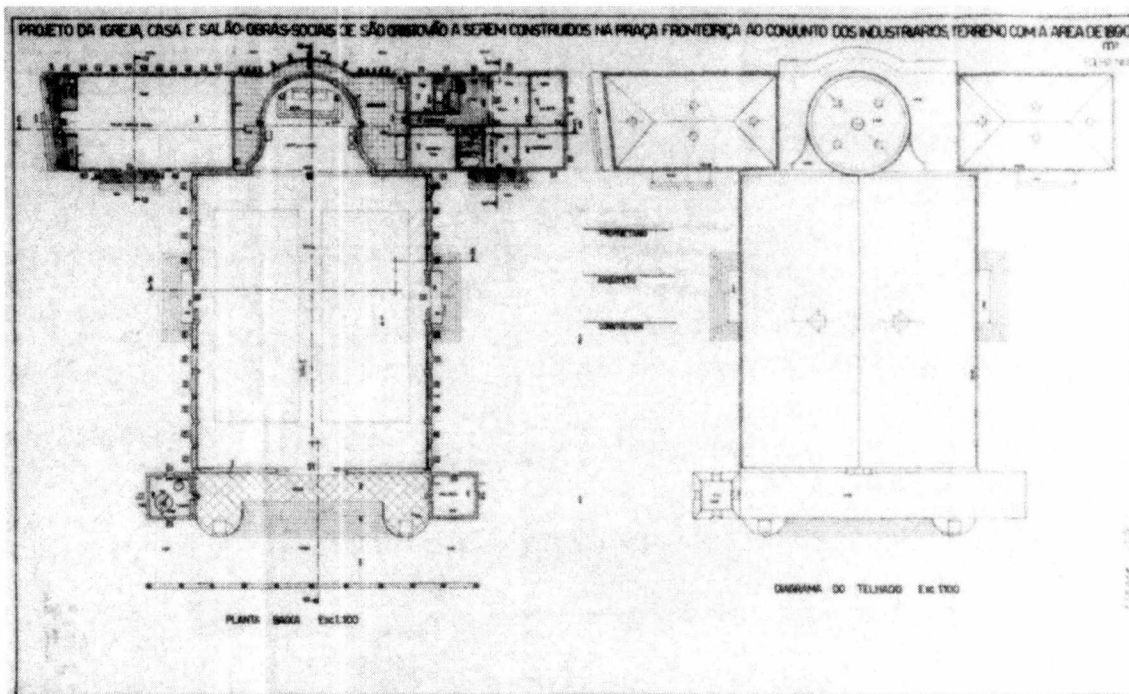
Paróquia de São Cristóvão – planta baixa e de cobertura.

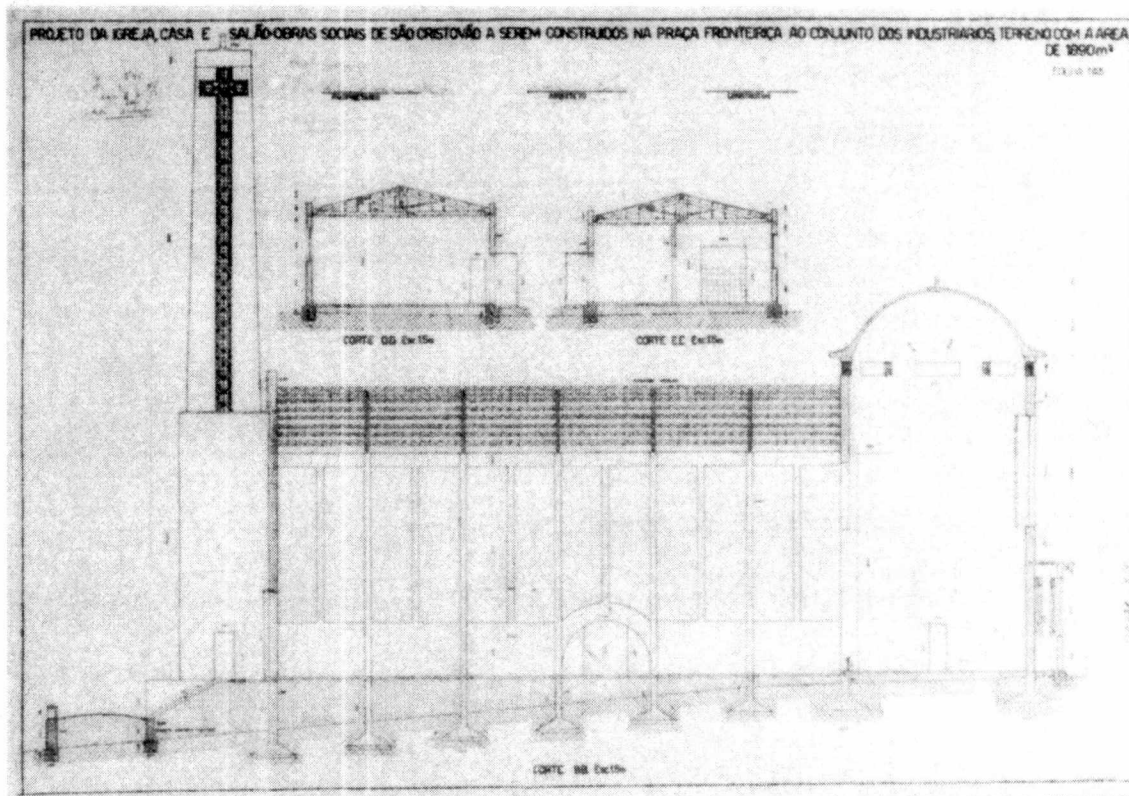
Paróquia de São Cristóvão – corte longitudinal e dois cortes transversais (menores).

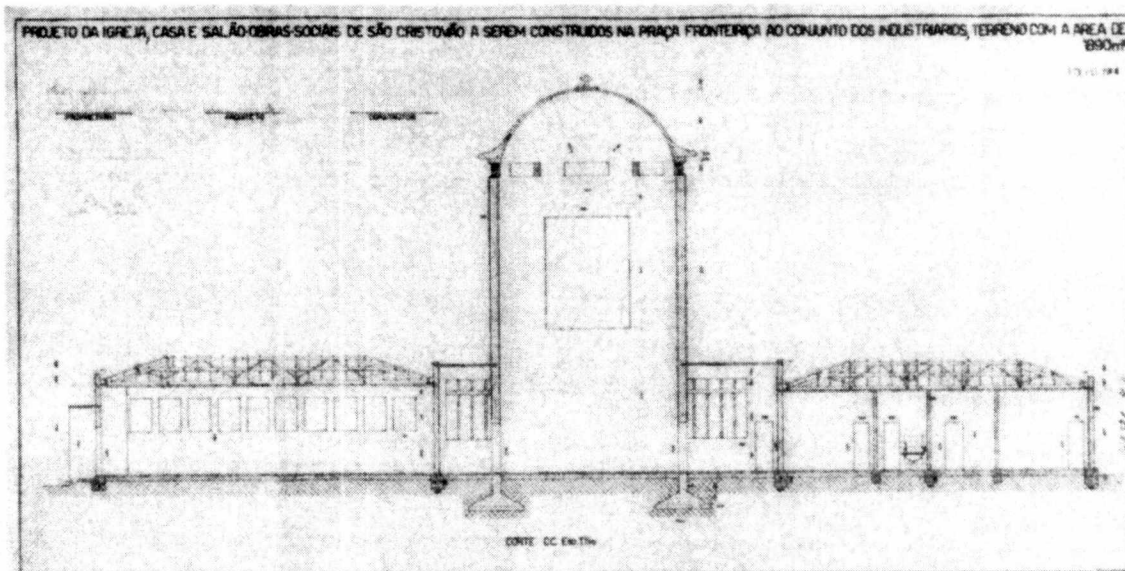
Paróquia de São Cristóvão – corte transversal passando pela sacristia e salão paroquial.

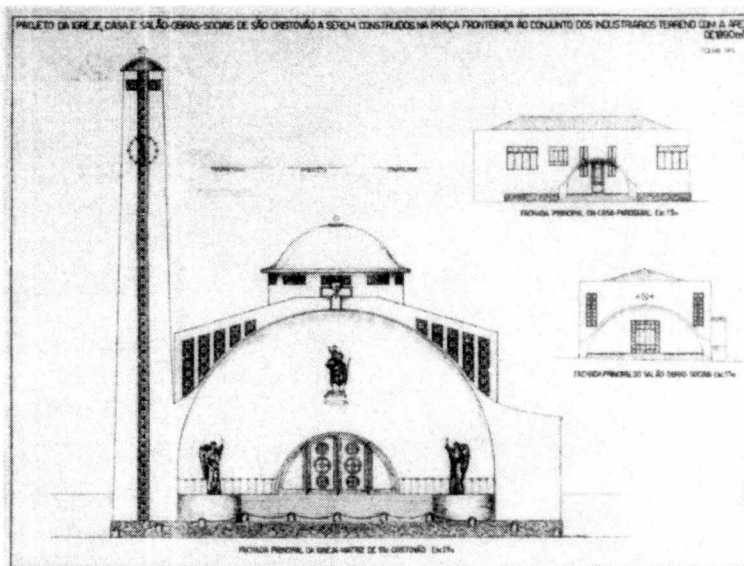
Paróquia de São Cristóvão – fachada principal.

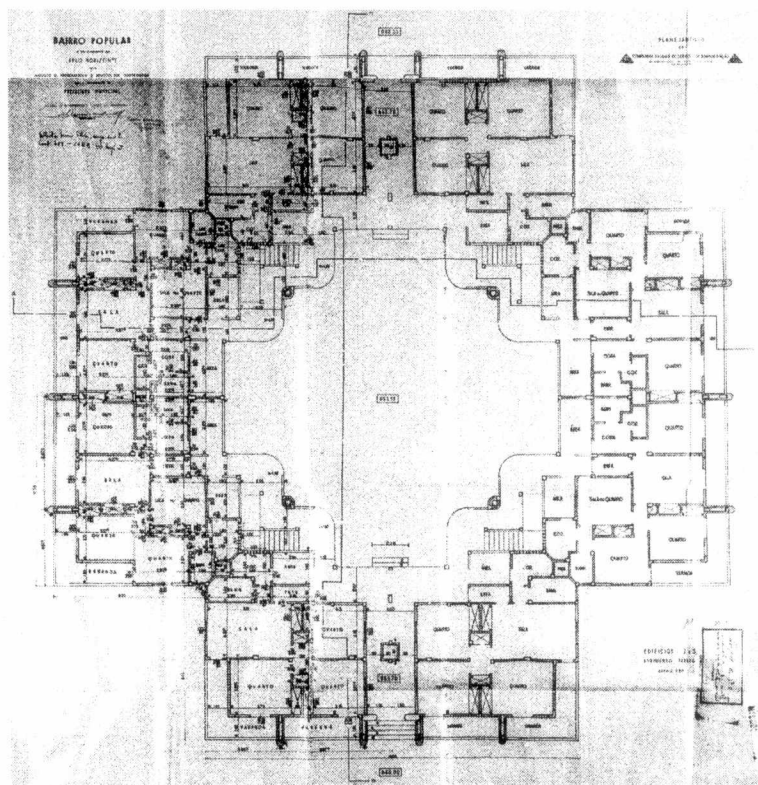
Edifícios 2 e 3 – planta pavimento térreo.

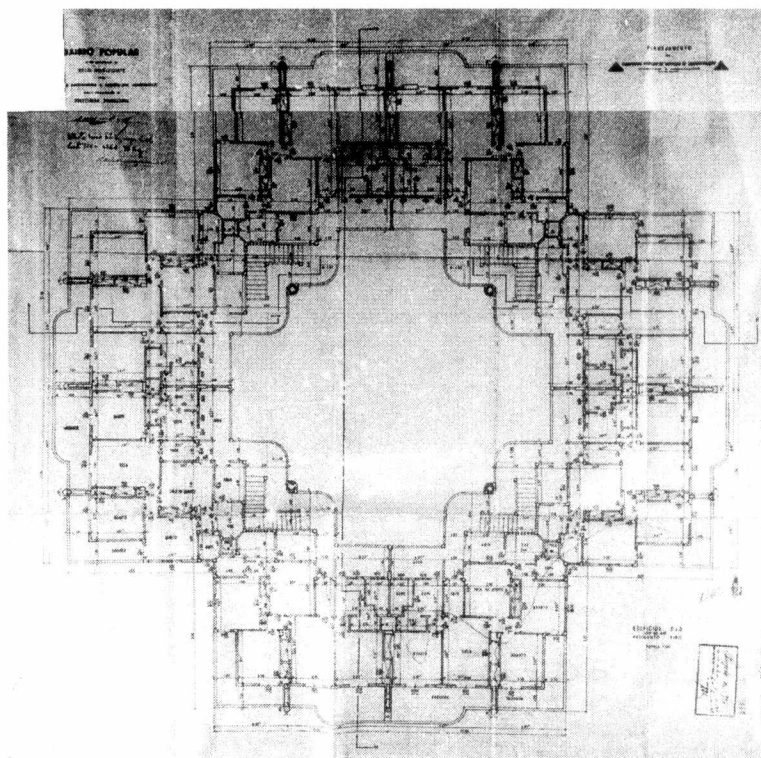
Edifícios 2 e 3 – planta pavimento-tipo.

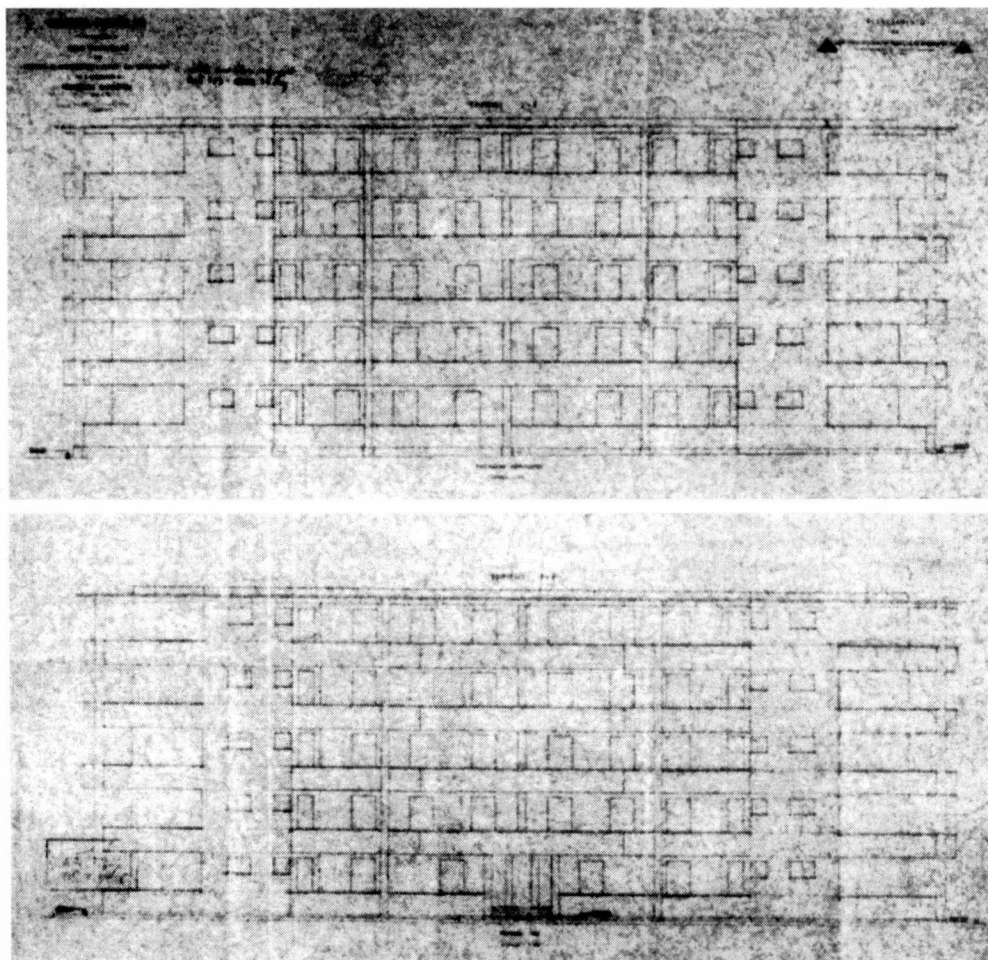
Edifícios 2 e 3 – fachadas.

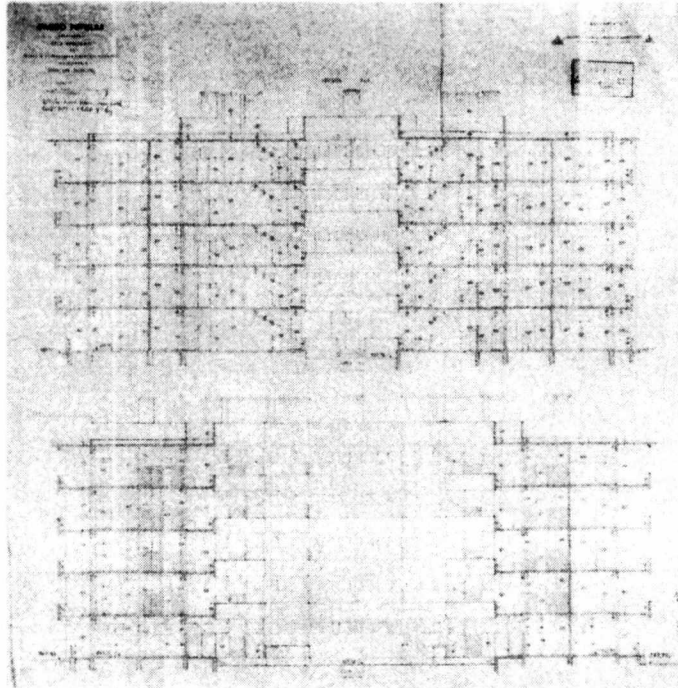
Edifícios 2 e 3 – cortes.

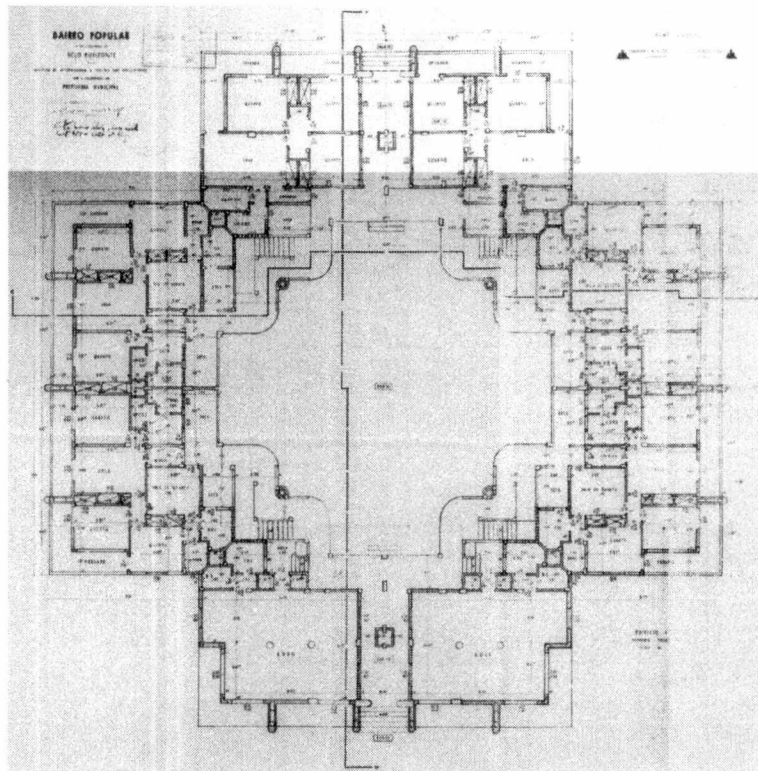
Edifícios 4 e 5 – planta pavimento térreo.

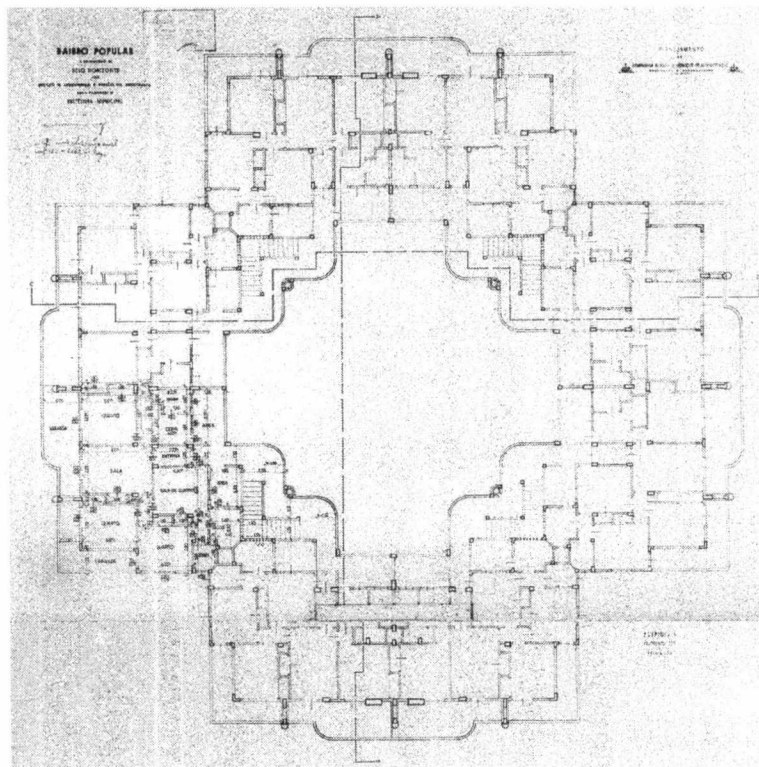
Edifícios 4 e 5 – planta pavimento-tipo.

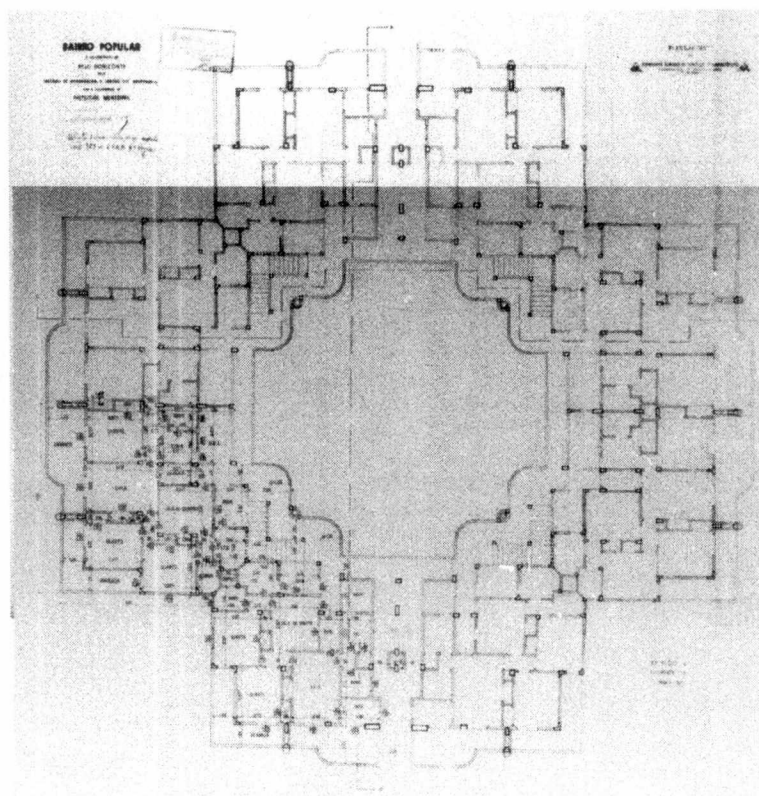
Edifícios 4 e 5 – planta quinto pavimento.

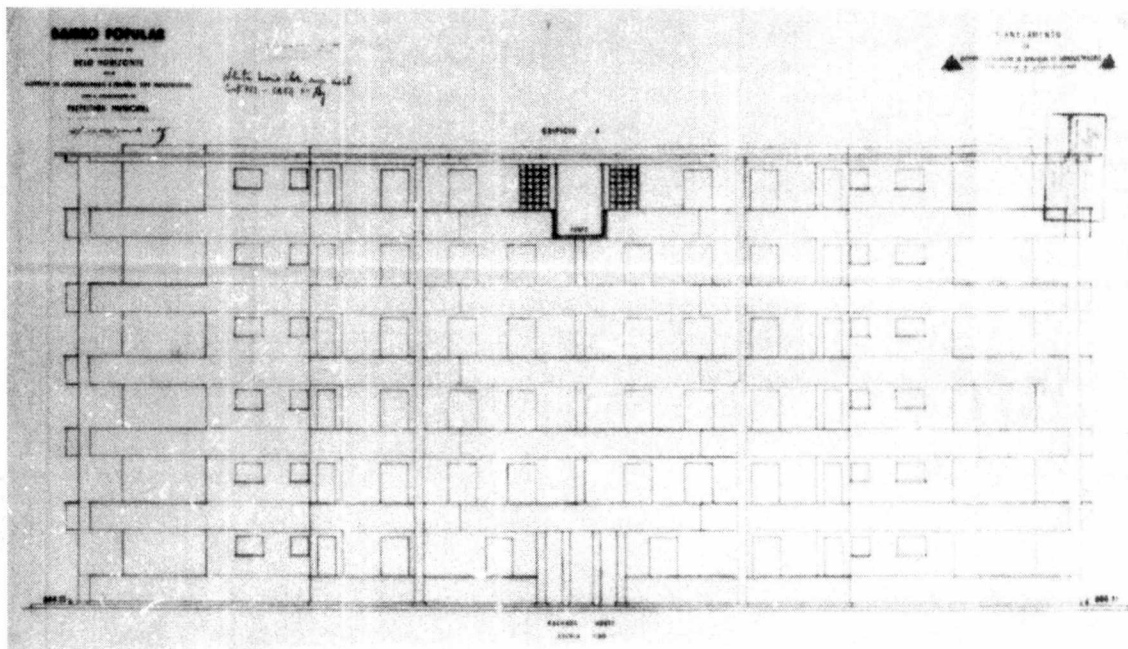
Edifícios 4 e 5 – fachada Norte.

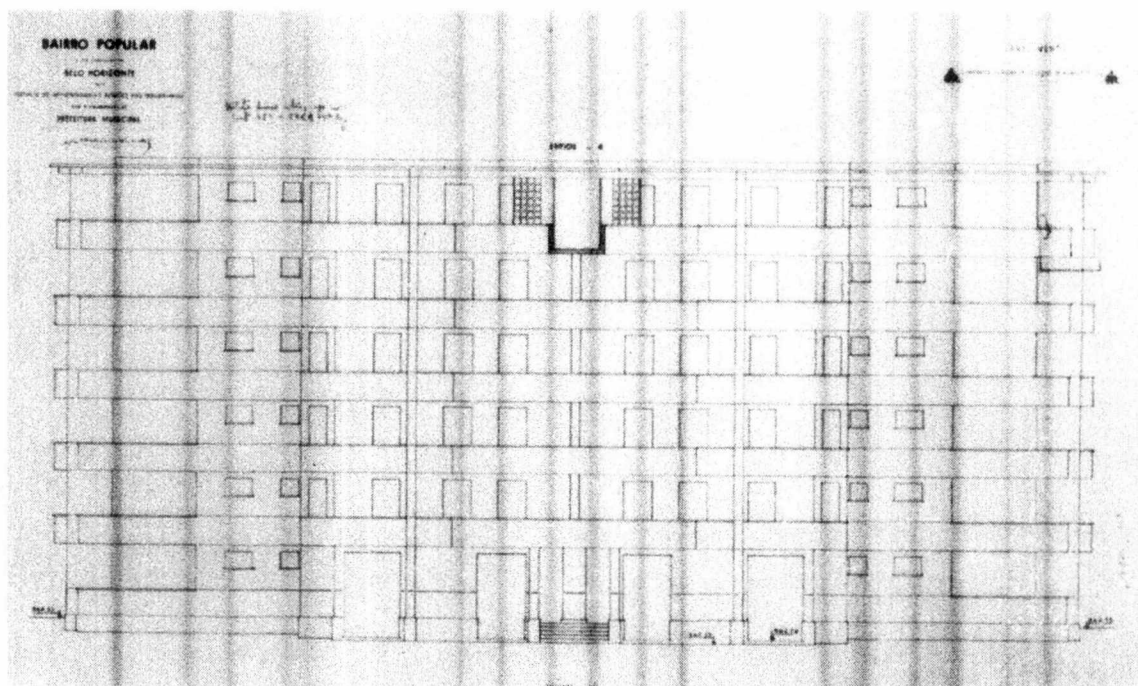
Edifícios 4 e 5 – fachada Sul.

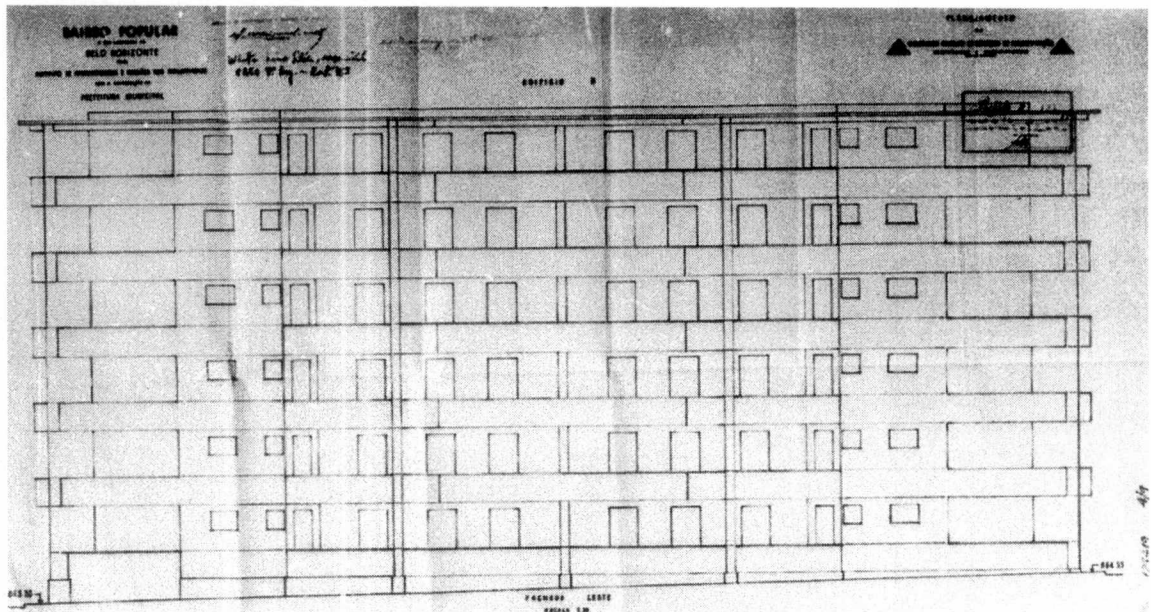
Edifícios 4 e 5 – fachadas Leste e Oeste.

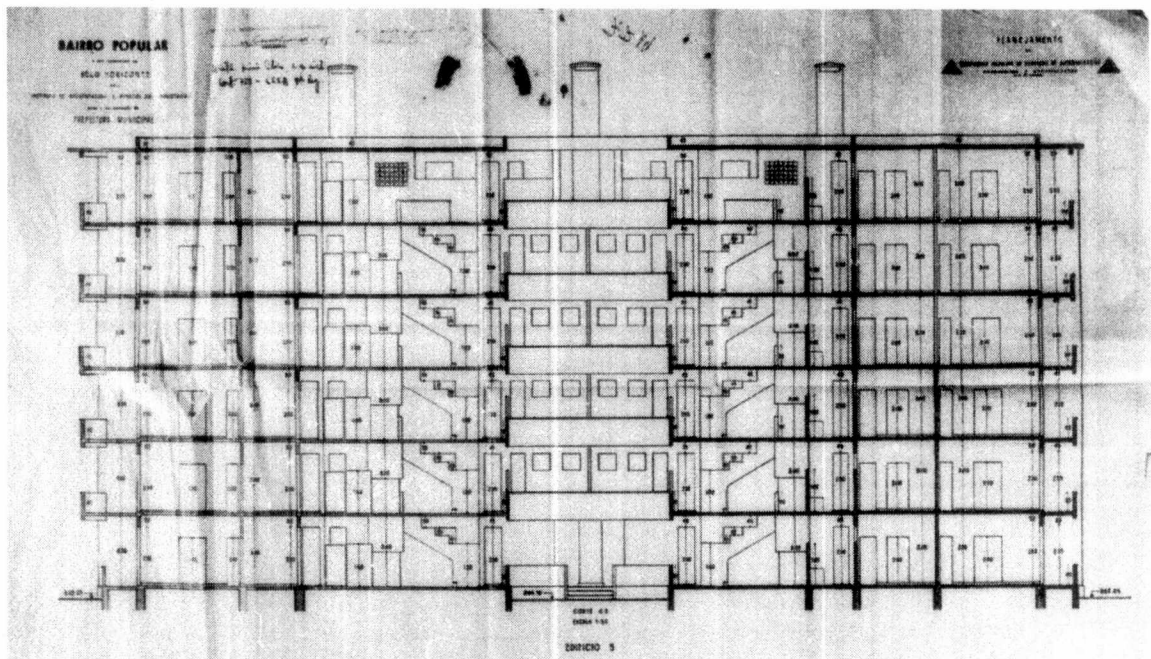
Edifícios 4 e 5 – corte CD.

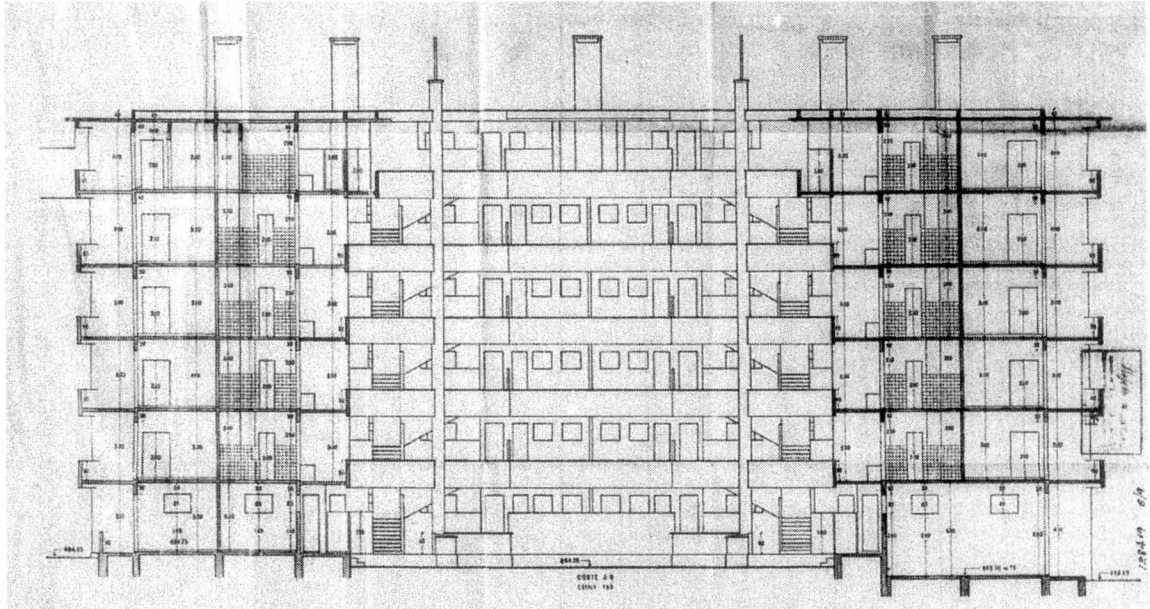
Edifícios 4 e 5 – corte AB.

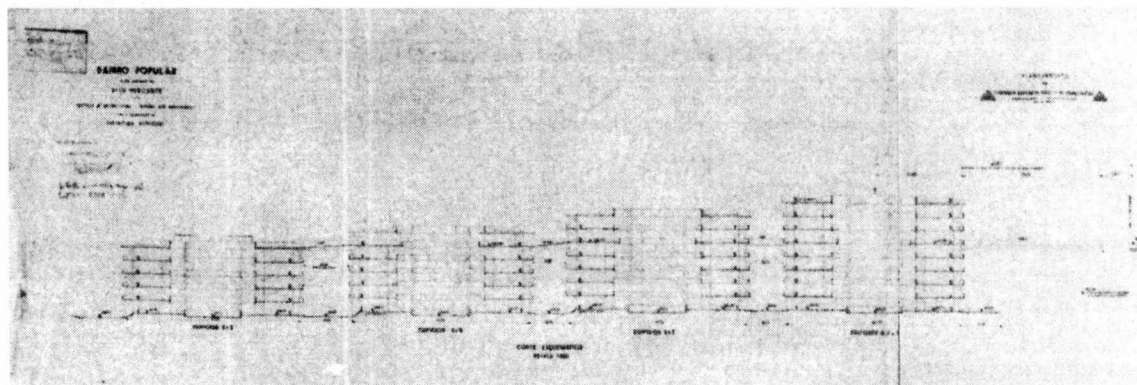
Corte mostrando a implantação dos Edifícios 2, 4, 6 e 8.

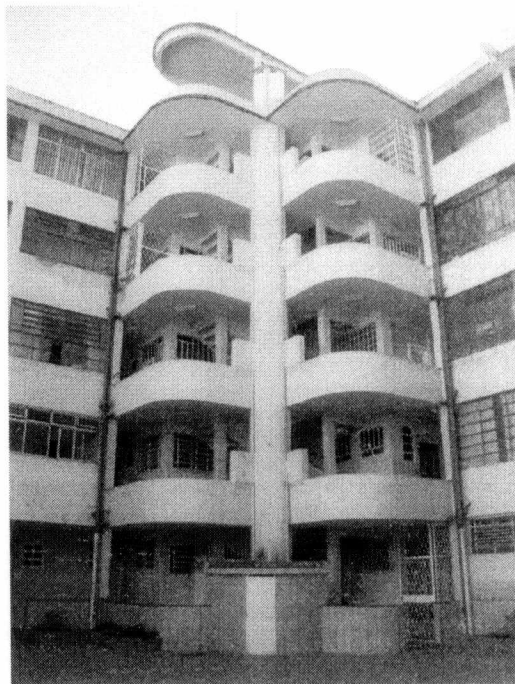
Do mesmo edifício, a Ala B, contígua. Cada ala possui 4 apartamentos por andar, uma circulação vertical independente e um duto coletor de lixo.

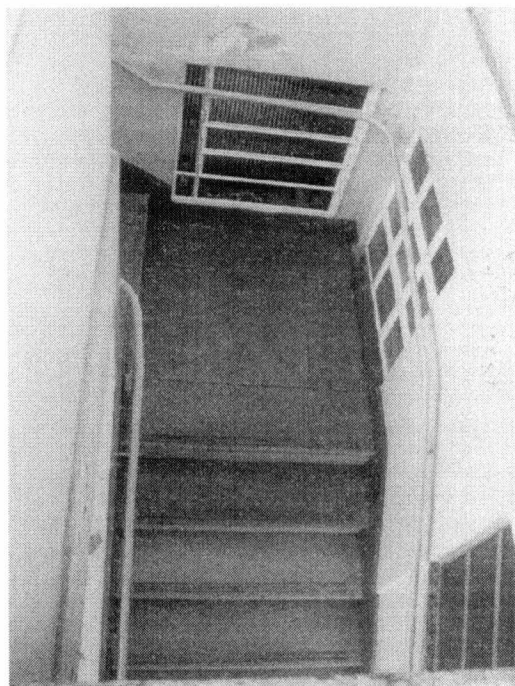
Detalhe da escada, onde se vêem as janelas fixas que servem de iluminação das cozinhas. A da direita é original, a da esquerda não.

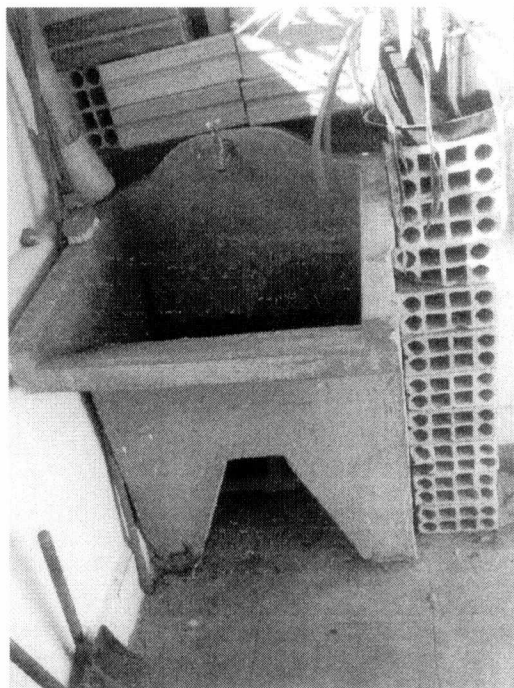
Na mesma área de serviço, o tanque e o piso de placas de cimento originais.

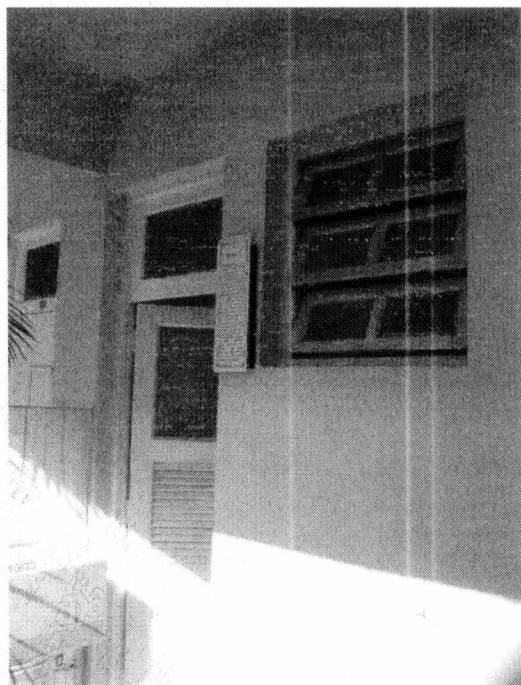
A porta de madeira, com veneziana, vidro e bandeira com vidro fixo.

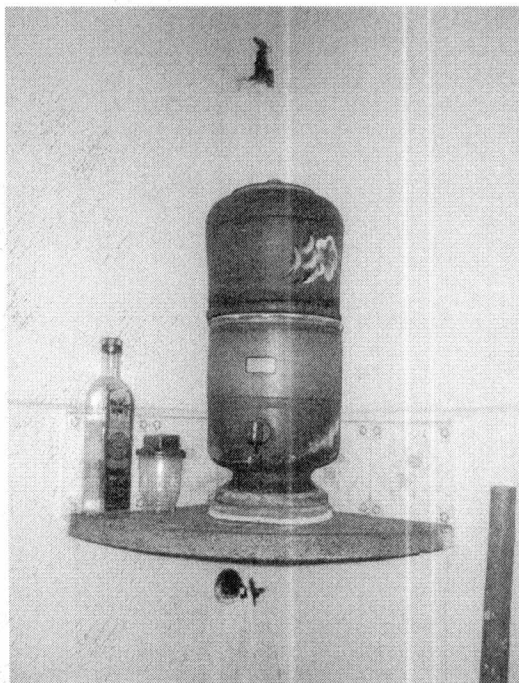
O suporte para a bilha d'água em marmorite, também original. Note-se o barrado que originalmente era pintado em esmalte.

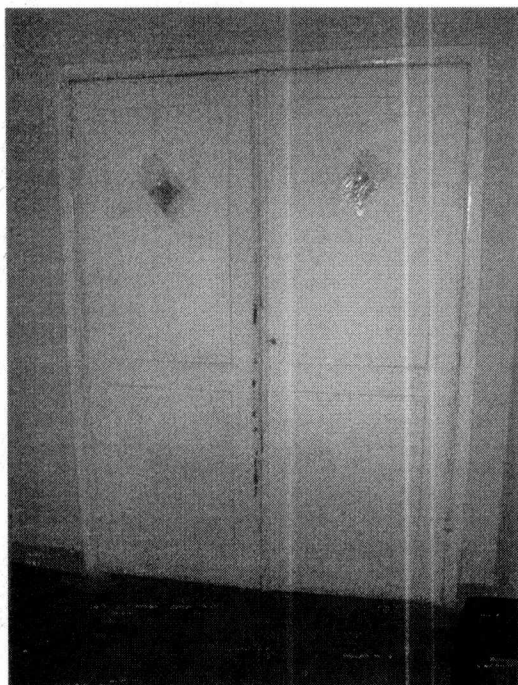
O armário embutido, no quarto, outro detalhe considerado uma vanguarda para a época do projeto. A cor padrão era a mesma das outras portas citadas acima.

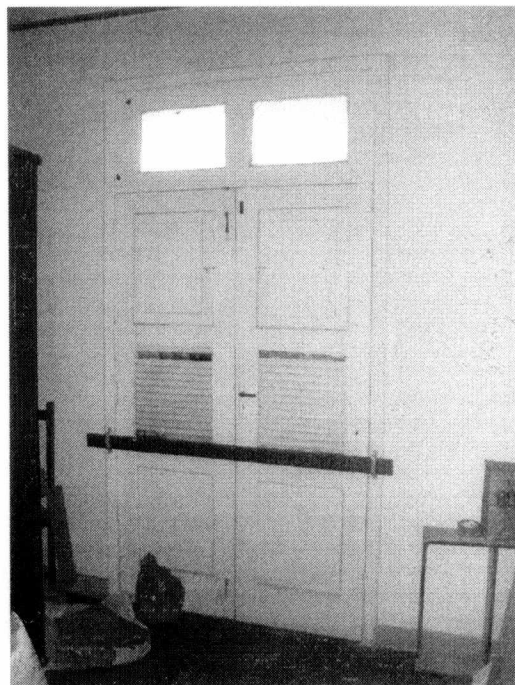
Neste detalhe, o mesmo padrão de porta, dupla, adaptado para a sala, vista interna. Rodapé original de marmorite.

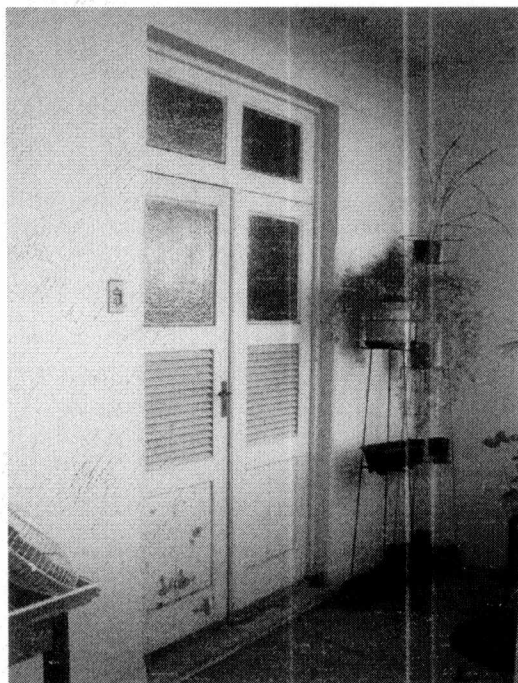
A mesma porta vista do lado de fora, ou seja, na varanda. A soleira da porta é de marmorite e o piso de placas de cimento.

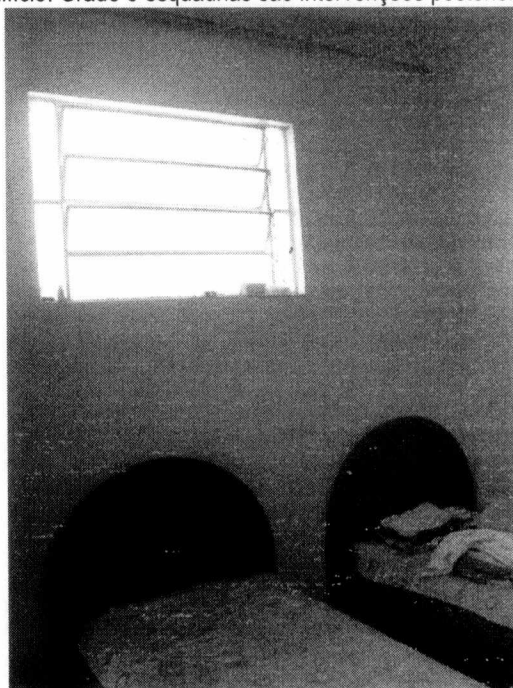
Detalhe da iluminação de quarto nos apartamentos de final 02, 03, 06, 07, 10, 11, 14 e 15. Nos edifícios 2 e 3 a esquadria correspondente foi feita de madeira.

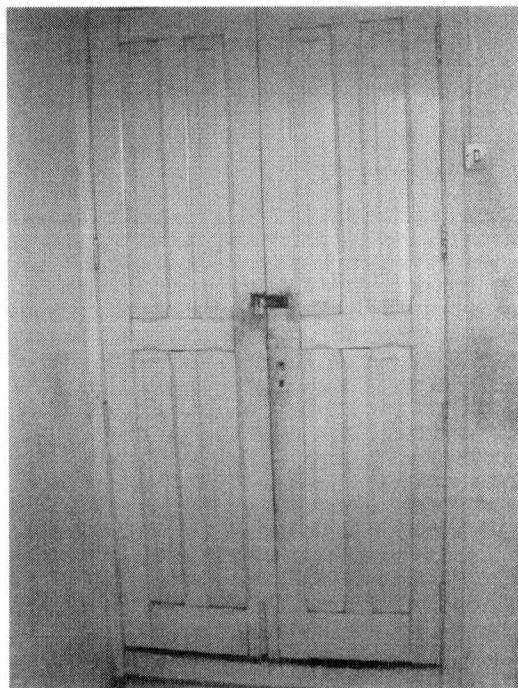
Porta, original, que dá acesso para o fosso do elevador, no último andar do edifício 10.

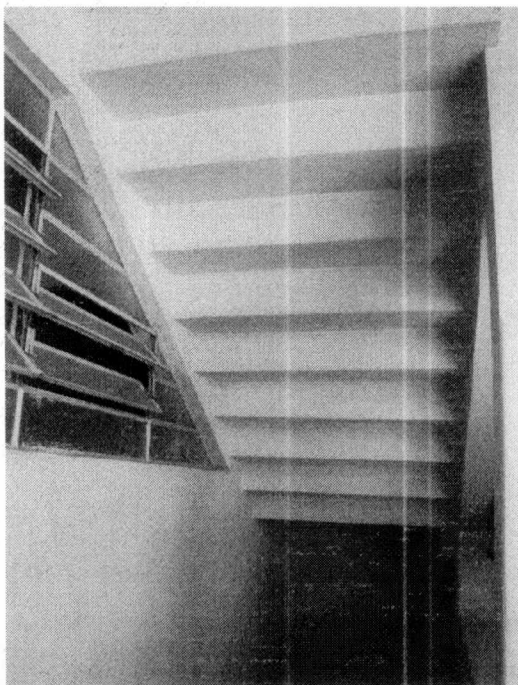
Um exemplo de fechamento da área de serviço em balsa. Note que os vãos de iluminação da cozinha, ao fundo, no patamar foram vedados.

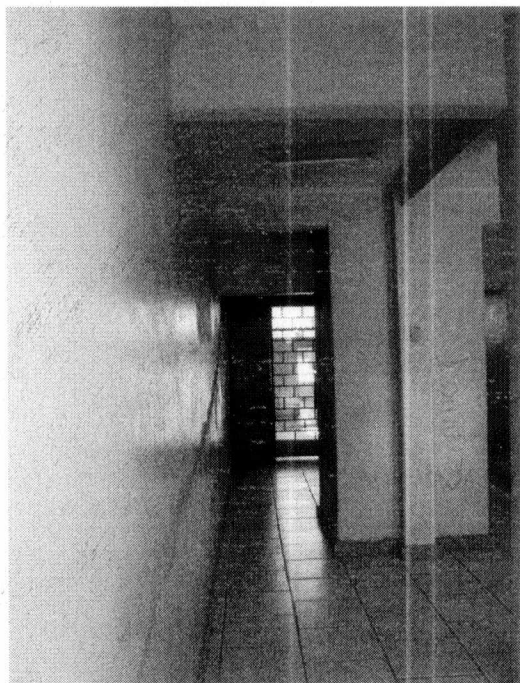
Circulação interna no nível do 6º andar, presente nos edifícios 5, 6, 7, 8, 9 e 10. Ao centro o shaft. Esta solução diminui o tamanho da área de serviço, sala e varanda dos respectivos apartamentos do 6º andar.

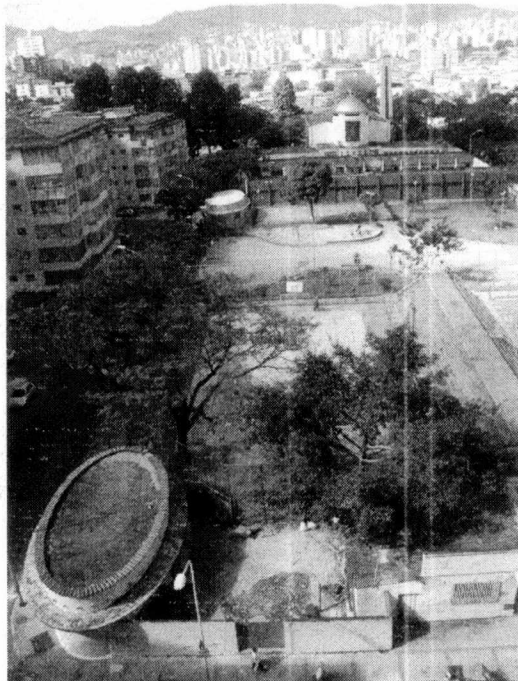
Vista parcial focalizando, mais a direita, uma "casa de força", de planta elíptica, onde funciona atualmente a sede da Associação de Moradores. Ao fundo, em frente ao Ed. 4, outra "casa de força" de planta elíptica.
