NOTA TÉCNICA  
Nº 32/2025

## A situação precária do bairro Tiradentes

**Finalidade da Audiência Pública:** Discutir direitos fundamentais desrespeitados contra moradores do Bairro Tiradentes, principalmente na Rua Padre Argemiro Moreira, especialmente quanto ao direito à moradia digna e dignidade da pessoa humana.

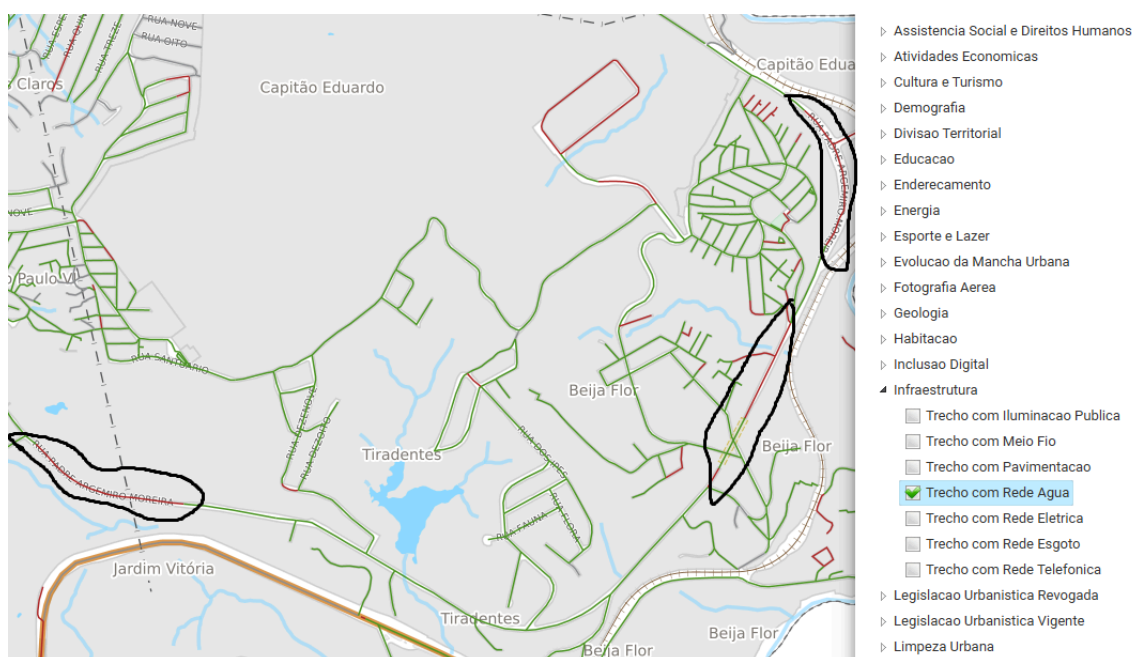
A figura abaixo demonstra que o bairro tem acesso à água. Contudo, nos três trechos destacados em preto, não há rede de água, e todos são pedaços da Rua Padre Argemiro Moreira.

Fonte: PBH: BHMap - Trecho com rede de água. Legenda: Trechos destacados em verde tem ligação de água. Os que estão em vermelho não tem. Acesso em 10/06/25.

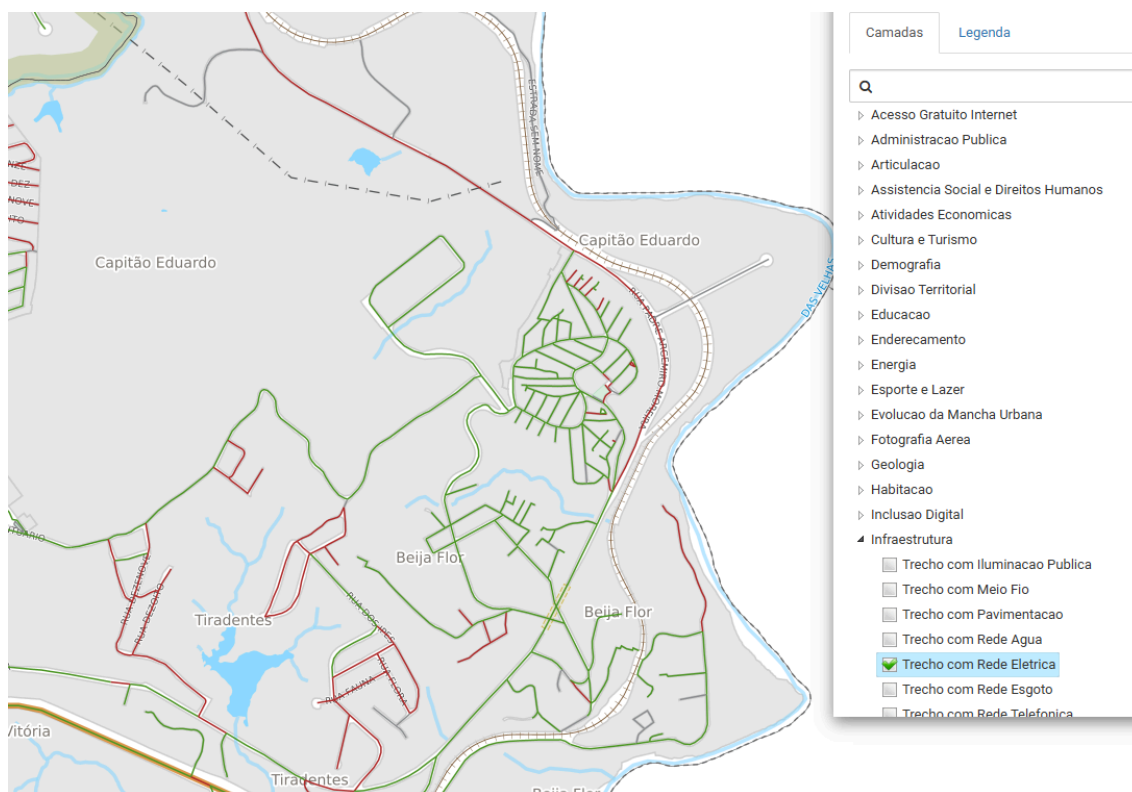
Já em relação à rede elétrica, a figura demonstra que há carência desta ligação pois pode-se afirmar que grande parte do bairro não tem acesso à energia elétrica. E, mais uma vez, grande parte da Rua Padre Argemiro Moreira

também não tem este acesso, podendo-se inclusive, afirmar que parte dos moradores deste logradouro não tem acesso à água e nem à luz.

Fonte: PBH: BHMap - Trecho com rede de energia elétrica. Legenda: Trechos destacados em verde tem acesso à rede elétrica. Os que estão em vermelho não tem. Acesso em 10/06/25.

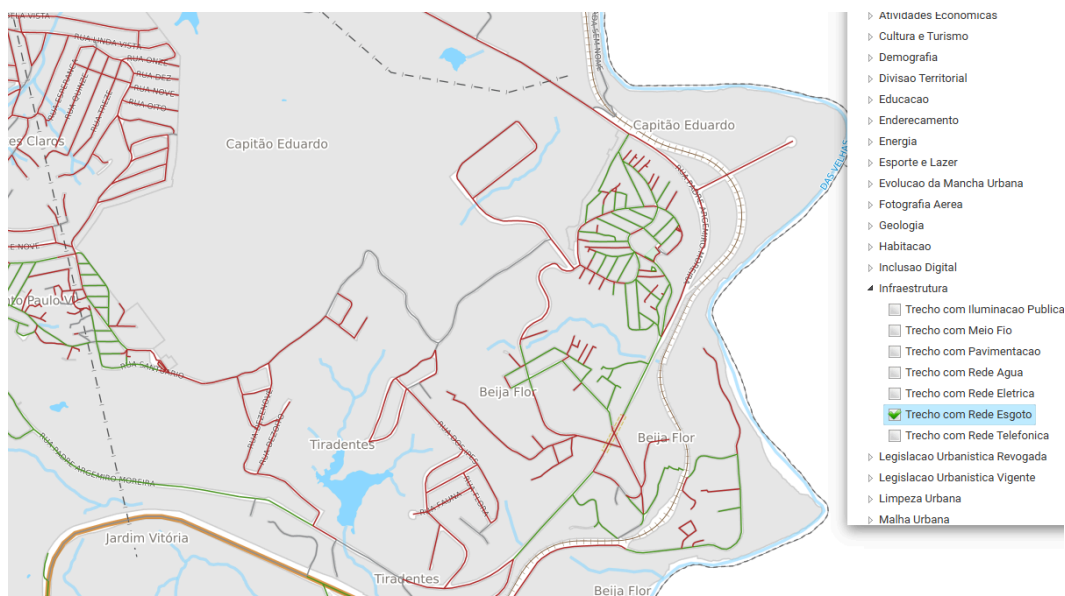
No que se refere à instalação de rede esgoto, observa-se na figura abaixo grande ausência de coleta, tratamento e disposição adequada do esgoto e novamente, grande parte da já citada rua, não tem o devido acesso. Ressalte-se que o saneamento básico (conceitualmente é o conjunto de serviços estruturantes, a saber: água potável; coleta, tratamento e disposição de esgoto; limpeza urbana, manejo de resíduos sólidos; drenagem e manejo de águas pluviais urbanas) teve o reconhecimento como direito humano fundamental pela ONU em 2010. Assim, a Assembleia Geral da ONU convidou todos os Estados a atuarem para a concretização deste direito para a população, sendo ele condição para a dignidade humana.

Fonte: PBH: BHMap - Trecho com rede de esgoto. Legenda: Trechos destacados em verde tem acesso à rede de esgoto. Os que estão em vermelho não tem. Acesso em 10/06/25.

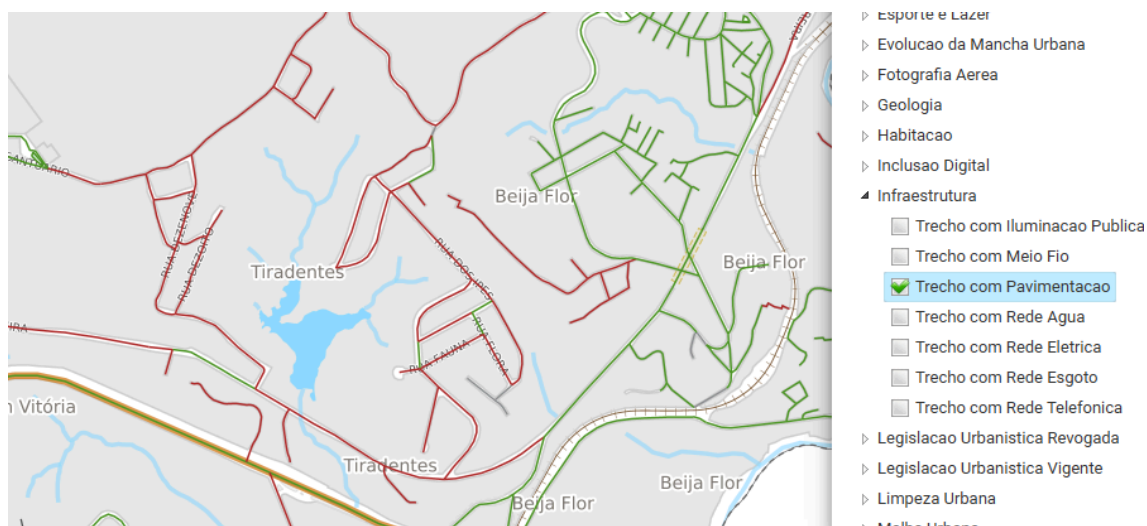
No tocante à pavimentação de ruas, é possível notar que o bairro praticamente inteiro, incluindo grande parte da rua solicitada para destaque, não tem asfalto. Pode-se inferir que no período chuvoso é ainda mais desafiadora esta situação.

Fonte: PBH: BHMap - Trecho com pavimentação. Legenda: Trechos destacados em vermelho não são pavimentados. Os que estão em verde, são. Acesso em 10/06/25.

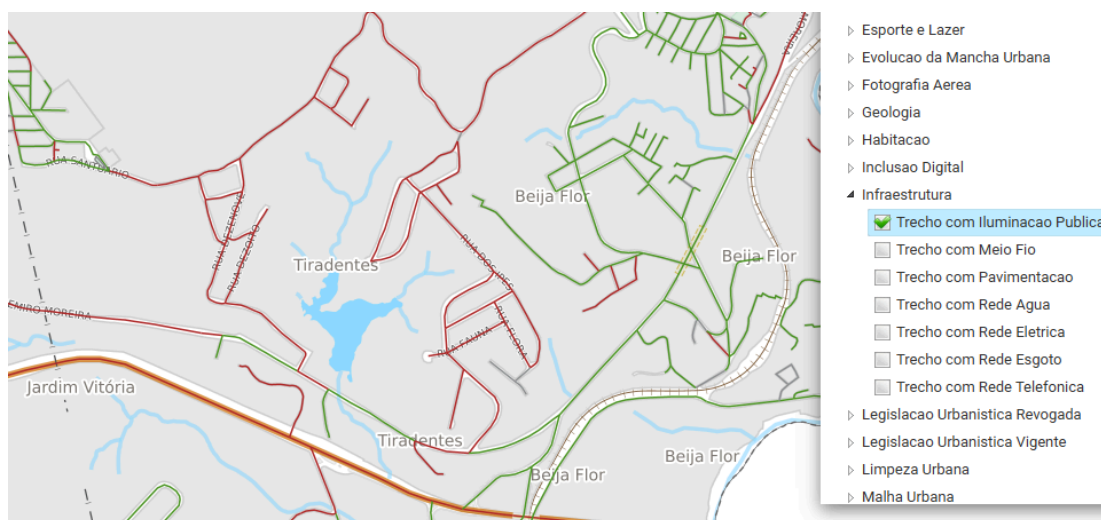
Novamente é possível constatar a negligência em garantir o acesso à iluminação pública, que dentre outras coisas, garante segurança aos moradores.

Fonte: PBH: BHMap - Trecho com iluminação pública. Legenda: Trechos destacados em vermelho não tem iluminação pública. Os que estão em verde, tem. Acesso em 10/06/25.

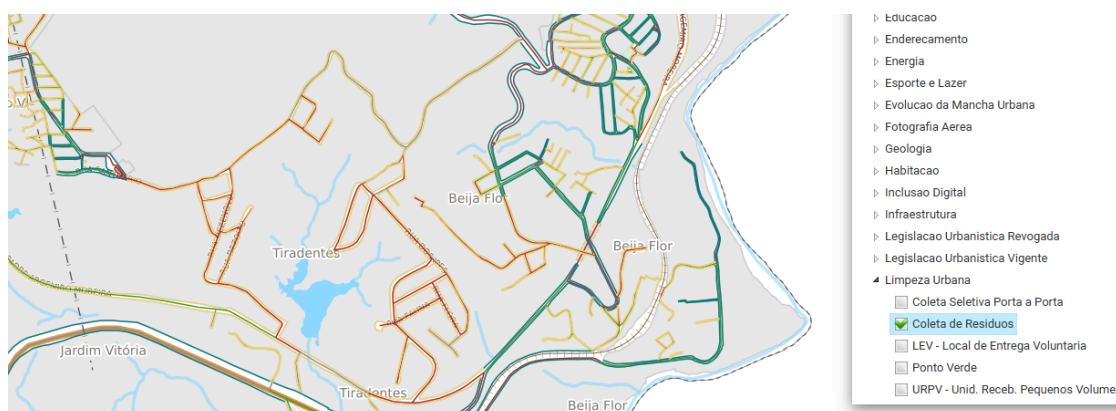
A figura abaixo demonstra, de novo, o quanto o bairro é desprovido de serviços públicos, tal como a coleta de resíduos.

Fonte: PBH: BHMap - Trecho com coleta de resíduos. Legenda: Trechos destacados em amarelo não tem o recolhimento de lixo porta a porta. Acesso em 10/06/25.

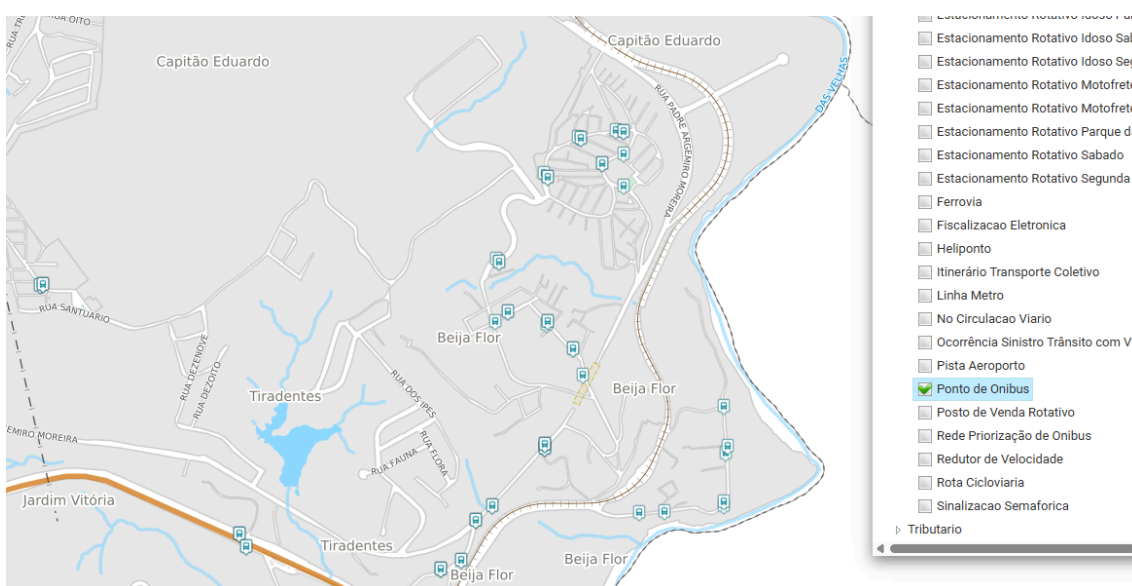
Como a figura comprova, o bairro não dispõe de pontos de ônibus, e observa-se que apenas nos bairros vizinhos mais próximos como Capitão Eduardo e Beija Flor é que dispõe de pontos do transporte público. Esta ausência dificulta de sobremaneira a vida cotidiana das pessoas que se deslocam para trabalhar, estudar, realizar tratamentos de saúde, enfim, reproduzir a vida material.

Fonte: PBH: BHMap - Trecho dos pontos de ônibus.. Legenda: apenas os locais com o símbolo de ônibus possuem os pontos. Nota-se grande ausência deles no bairro Tiradentes. Acesso em 10/06/25.

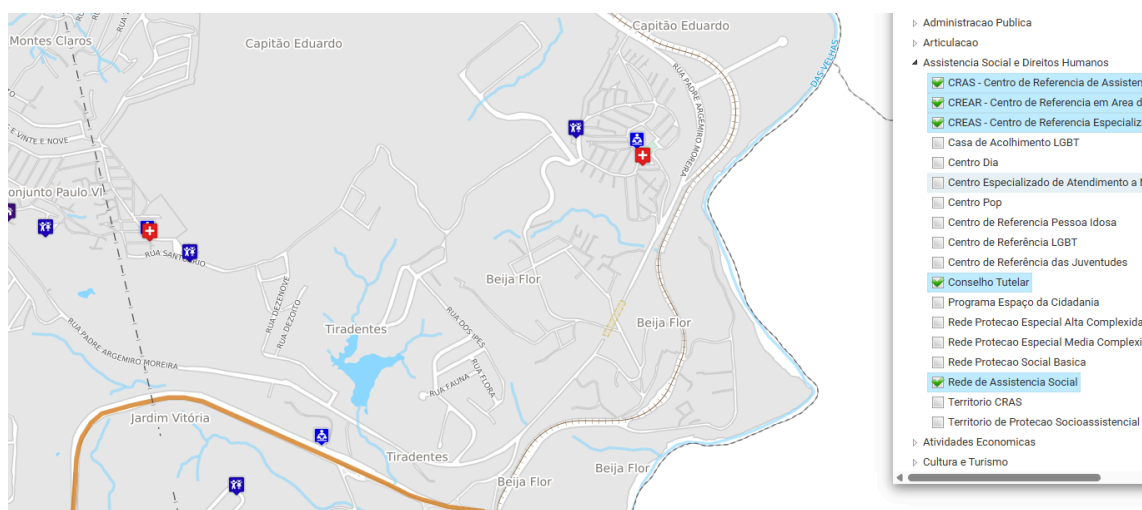
Ao se pesquisar sobre os equipamentos públicos de educação, saúde, esporte, lazer, segurança alimentar ou assistência social, nota-se, novamente, grande ausência. O bairro Tiradentes, em toda a sua dimensão, não possui creches conveniadas, Emeis, escolas municipais de ensino fundamental, unidades básicas de saúde, unidades de pronto atendimento e de saúde mental, Centro de Referência de Assistência Social - CRAS, conselho tutelar, equipamentos de referência para a segurança alimentar, nem mesmo os sacolões do Programa

Abastecer, etc. A figura mostra o vácuo desses serviços no bairro, sendo possível visualizá-los, ainda de maneira tímida, nos bairros vizinhos. Esse déficit de equipamentos de serviços públicos ocasiona, certamente, um deslocamento grande e demorado por parte dos moradores quando necessitam acessar esses serviços.

Fonte: PBH: BHMap - Mapa dos equipamentos públicos. Legenda: foram selecionados os serviços listados acima e a ferramenta retornou a figura acima demonstrando completa ausência deles. Acesso em 10/06/25.

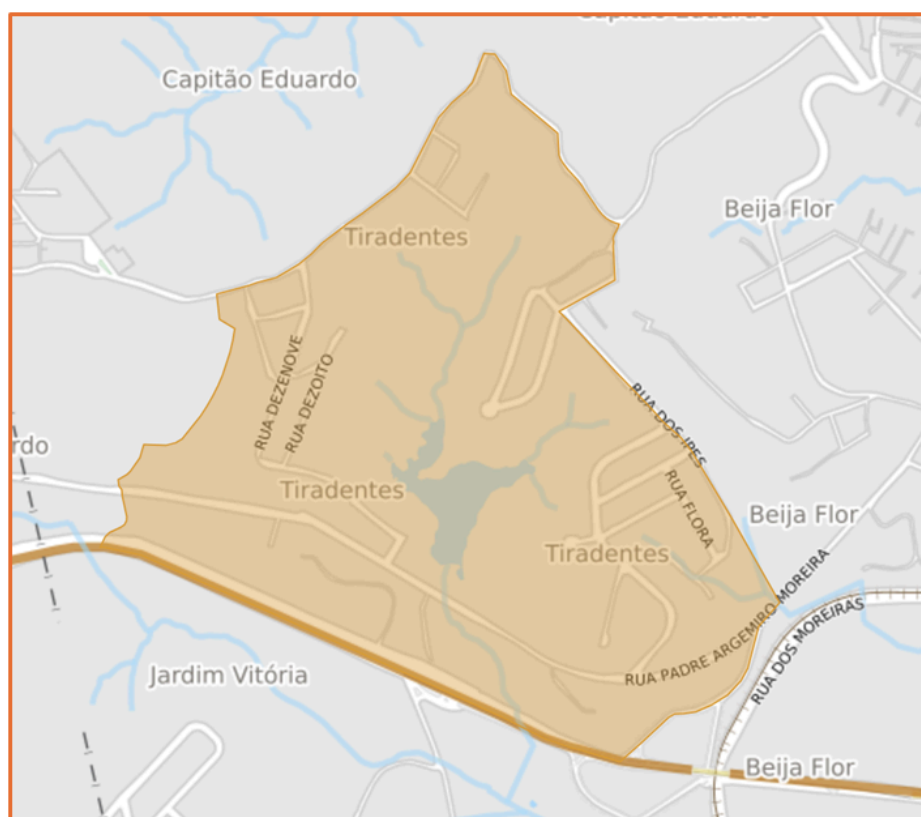
Delimitação do Bairro Tiradentes – Fonte: SIURBE - BHMap<sup>5</sup>

Grande parte da porção territorial que configura o Bairro Tiradentes é classificada, conforme o Plano Diretor, como área especial de interesse social 2 (Aeis-2). Pequenos trechos do bairro são classificados como zonas de preservação ambiental (PA-1, PA-2 e PA-3).
